ACESSIBILIDADE FÍSICA EM INSTITUIÇÕES DE ENSINO SUPERIOR: estudo das circulações horizontais do Centro de Filosofia e Ciências Humanas (CFCH) da UFPE.

PHYSICAL ACCESSIBILITY IN HIGHER EDUCATION INSTITUTIONS: study of horizontal circulations of the Centro de Filosofia e Ciências Humanas (CFCH) at UFPE.

SANTOS, Leandro; Mestrando em Ergonomia; Universidade Federal de Pernambuco

FULGÊNCIO, Vinícius; Doutor em Arquitetura e Urbanismo; Universidade Federal de Pernambuco

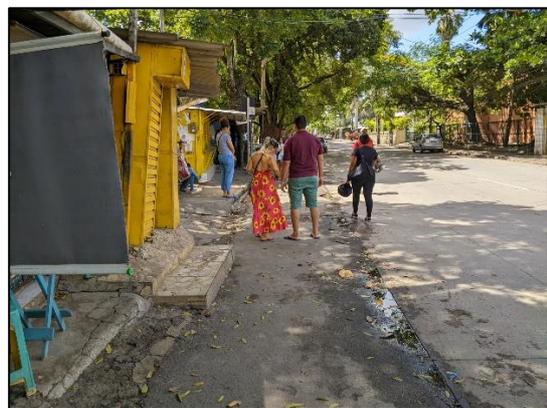
Figura 07: Falta de espaço nas calçadas

A parada de ônibus, situada ao lado da entrada de pedestres da UFPE, está cercada pelo comércio local (Figura 06), cujas construções ocupam as calçadas, fazendo com que os caminhem pela rua (Figura 07). Além disso, a falta de calçadas nas proximidades da parada faz as pessoas esperarem pelos ônibus na rua, criando uma situação de elevado risco (Figura 07).

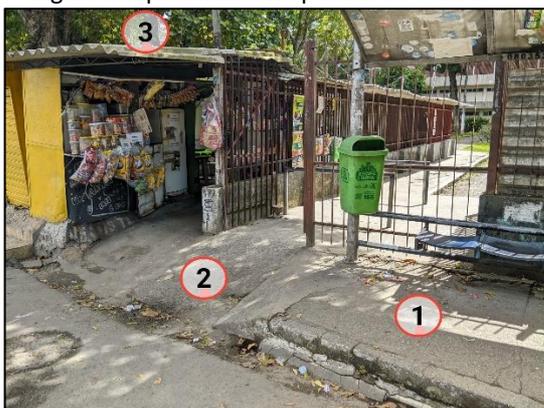
Figura 08: problemas na parada de ônibus

A Figura 08 revela que a calçada existente (1) possui piso irregular (NBR 9050 – 6.3.2), a rampa de acesso à entrada principal (2) apresenta inclinações fora dos padrões da norma (NBR 9050 – 6.12.7.3) e as telhas do comércio local (3) atuam como obstáculos aéreos, pois estão a uma altura inferior a 2,10m (NBR 9050 – 4.3.3).

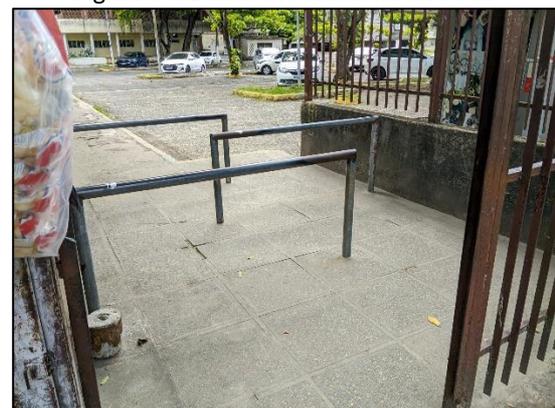
Figura 09: Barras metálicas na entrada

A Figura 09 mostra a presença de barras metálicas com espaçamento de 1,00m entre elas, constituindo uma barreira que dificulta o acesso de cadeirantes ou pessoas com mobilidade reduzida.

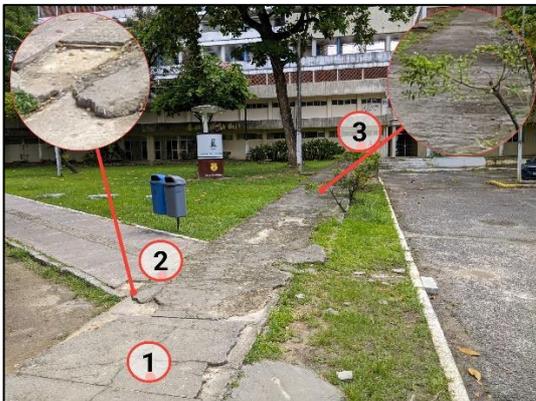
Figura 10: Calçadas da circulação 01 após a entrada

A Figura 10 mostra que as calçadas estão em mau estado de conservação (NBR 9050 – 6.3.2), apresentando um elevado nível de desgaste da superfície (1), o que resulta em muitos desníveis (2) maiores que 20 mm (NBR 9050 – 6.3.4.1), além da vegetação (3) que avança pela calçada, tornando-se uma barreira física para os usuários (NBR 9050 – 4.3.3).

Em relação às áreas externas analisadas, constatou-se que apresentam problemas relevantes de acessibilidade. As calçadas estão em mau estado de conservação, com pisos irregulares, desníveis acentuados e obstáculos que dificultam a circulação de cadeirantes e pessoas com mobilidade reduzida, sendo necessário uma obra de requalificação para ajustar estas inconformidades.

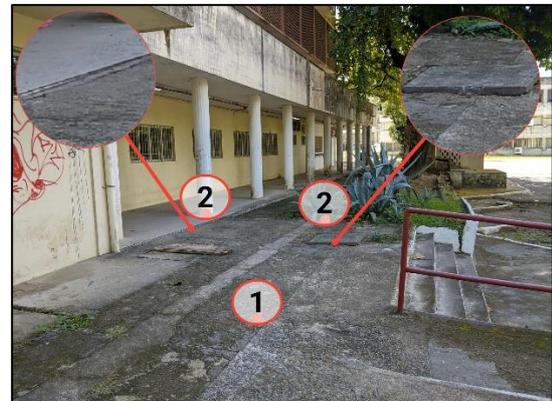
Figura 11: Calçadas na parte posterior da edificação

A Figura 11 mostra o trecho do percurso 01 que contorna a edificação, próximo ao estacionamento 02, onde é possível observar a irregularidade do piso (1) (NBR 9050 – 6.3.2) e a presença de desníveis maiores que 20 mm (2) (NBR 9050 – 6.3.4.1).

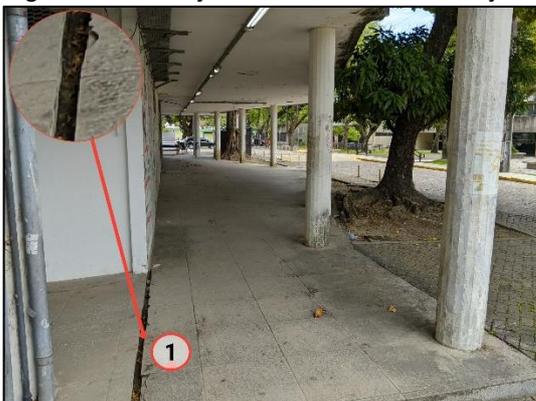
Figura 12: Circulação 01 na lateral da edificação

A Figura 12 mostra o trecho do percurso 01 que contorna a edificação, passando por sua lateral, onde é possível observar a irregularidade do piso (1) (NBR 9050 – 6.3.2). Já a Figura 13 destaca o trecho do percurso 01 que passa pela fachada frontal, onde é possível ver uma grelha no piso (1) com vãos maiores que 15 mm entre suas barras (NBR 9050 – 6.3.6), além de um desnível maior que 20 mm ao lado da circulação (2), oferecendo riscos aos transeuntes (NBR 9050 – 6.3.4.1).

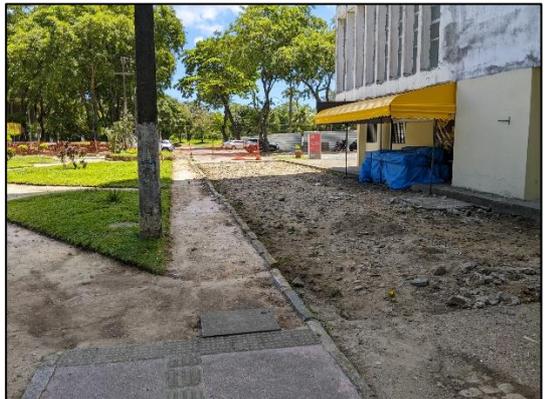
Figura 17: Circulação 02 na lateral da edificação

O percurso 02 tem aproximadamente 125 metros de comprimento e, apesar de ser mais curto que o percurso 01, também é considerado longo para pessoas com deficiência ou mobilidade reduzida. As calçadas apresentam alguns desníveis no início no percurso, mas o restante do trajeto está em bom estado de conservação, com a presença de piso tátil direcional e de alerta (Figuras 14, 15 e 16). No entanto, devido a uma obra em andamento no local, o trecho final da calçada foi demolido, tornando o percurso inviável para cadeirantes (Figura 17).

A falta de sinalização indicando a obra e a interrupção do trecho da calçada faz com que os usuários só descubram o impedimento ao chegar no local. Isso gera um problema adicional, pois aqueles que não conseguirem passar pelo trecho em tais condições precisam retornar todo o percurso 02 e utilizar o percurso 01 para chegar à entrada do prédio, resultando em um trajeto total de aproximadamente 400 metros.

Uma obra em andamento no percurso 02 tornou parte do trajeto inviável para cadeirantes, sendo necessária a instalação de sinalização da interrupção do percurso no seu início, evitando que as pessoas descubram a obra apenas ao se depararem com ela.

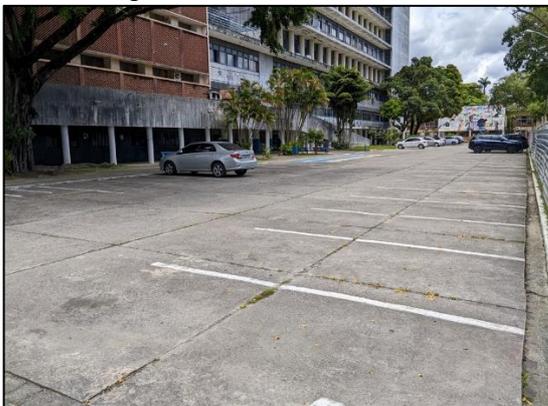
Figura 18: Estacionamento 01

O estacionamento 01 (Figura 18) fica localizado na parte frontal da edificação e possui um total de 70 vagas, das quais quatro são reservadas para Pessoas com Deficiência (PcD) e quatro reservadas para idosos, atendendo às exigências do Conselho Nacional de Trânsito (Contran), que determina que 2% do total de vagas devem ser destinadas a PcD e 5% para idosos.

Nos estacionamentos analisados, observaram-se diversas inadequações, como a falta de vagas reservadas para pessoas com deficiência e idosos, espaços inadequados de embarque e desembarque nas vagas de pessoas com deficiência e distâncias superiores às normas exigidas para a entrada principal da edificação. É necessário reorganizar as vagas, de modo que fiquem mais próximas da entrada, bem como ajustar os espaços destinados ao embarque e desembarque de PcD.

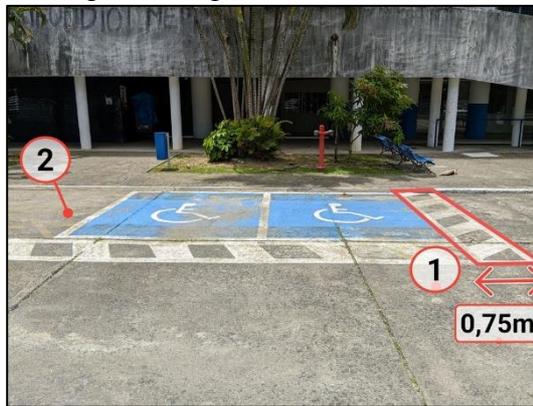
Figura 19: Vaga PcD estacionamento 01

Na Figura 19 é possível observar que o espaço adicional da vaga para pessoa com deficiência

posicionada a direita é de 0,75 metros (1), quando a norma determina que este espaço deveria ser de 1,20 metros (NBR 9050 – 6.14.1.2), já a vaga posicionada a esquerda não possui o espaço adicional (2) (NBR 9050 – 6.14.1.2).

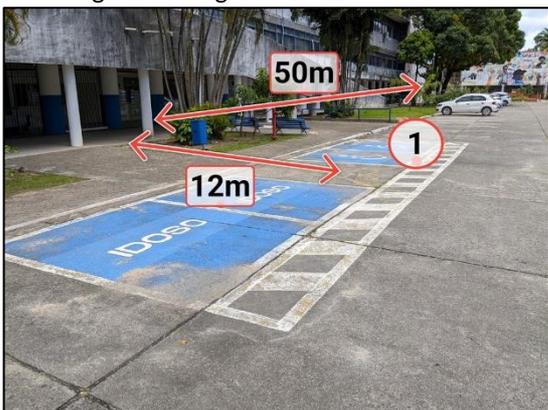
Figura 20: Vagas distantes da entrada

Já a Figura 20 aponta que tanto as vagas reservadas para pessoas com deficiência quanto as vagas reservadas para idosos estão a uma distância de 62 metros da entrada (1), sendo uma distância superior aos 50 metros estabelecida pela norma (NBR 9050 6.14.1.1 e 6.14.1.2).

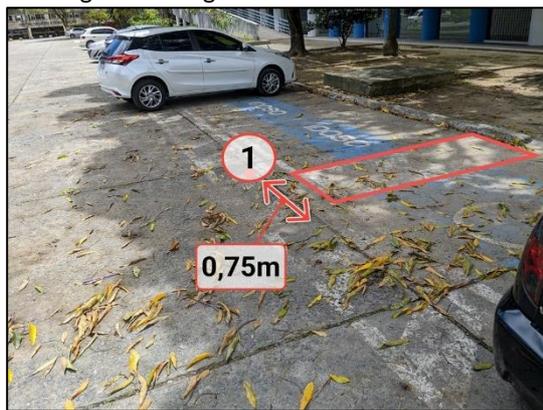
Figura 21: Vaga Pcd em frente a entrada

Na Figura 21 observamos as duas vagas para pessoas idosas e as duas vagas para pessoas com deficiência localizadas a aproximadamente 15 metros da entrada principal da edificação, sendo menor que a distância máxima exigida pela norma, no entanto o espaço adicional da vaga para pessoa com deficiência está com 0,75 metros, quando a norma determina que este espaço deveria ser de 1,20 metros (NBR 9050 – 6.14.1.2).

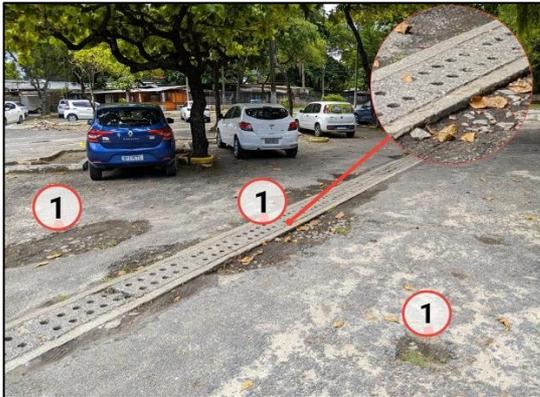
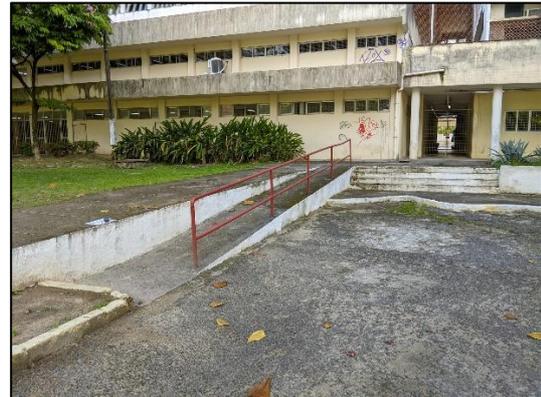
O estacionamento 02 fica localizado na parte posterior da edificação e possui um total de 75 vagas, mas não dispõe de vagas reservadas para pessoas com deficiência. Na Figura 22 observa-se a existência de muitos desníveis no piso (1), além do fato das vagas ficarem mais de 50 metros distantes da entrada principal da edificação (NBR 9050 6.14.1.1 e 6.14.1.2). A Figura 23 mostra uma rampa de acesso que está com o guarda-corpo inadequado, inexistência de corrimão e largura da rampa inferior a 1,20m (NBR 9050 6.6.2.5 e 6.9.3.2).

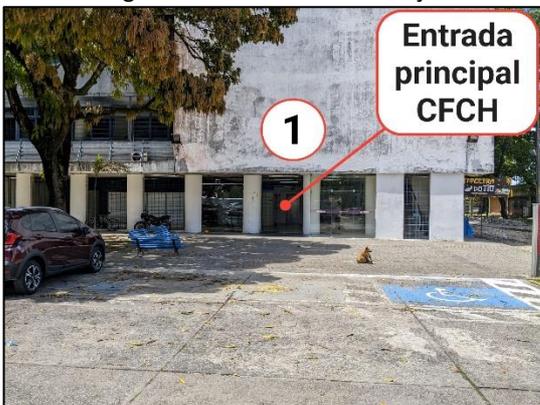
Figura 24: Entrada da edificação

A Figura 24 revela que a entrada principal da edificação é difícil de ser percebida (1), uma vez que não existe sinalização com o nome do Centro na fachada e nem sinalização da localização da entrada.

Com relação à entrada principal da edificação, é necessária a instalação de sinalização adequada, bem como a requalificação da porta principal. Nas circulações internas, é essencial implementar um projeto completo de sinalização, substituir fechaduras inadequadas, corrigir barreiras nas portas e ajustar o corrimão da rampa existente.

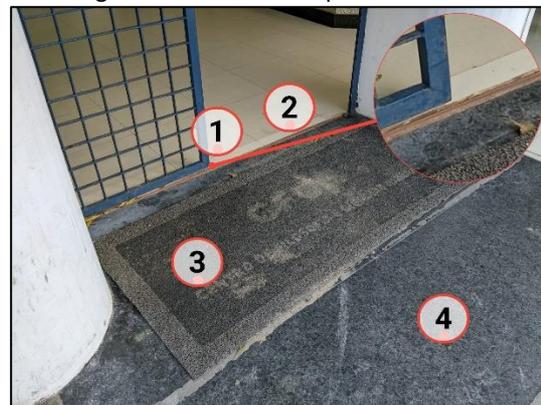
Figura 25: Detalhes da porta de entrada

A Figura 25 detalha a porta de entrada da edificação, onde foram identificados os seguintes problemas: (1) Trilho na porta de correr no piso inferior com desnível maior que 0,5 centímetros (NBR 9050 – 6.11.2.11); (2) Inexistência de piso tátil (NBR 9050 – 6.3.8); (3) Capacho não embutido no piso e com desnível maior do que 0,5 centímetros (NBR 9050 – 6.3.7); (4) Piso em granito escorregadio (NBR 9050 – 6.3.2)

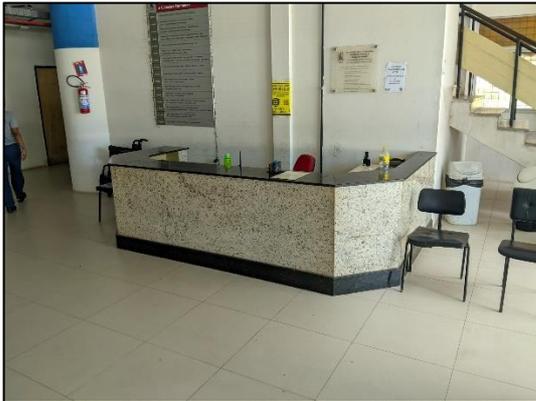
Figura 26: Hall 01

A Figura 26 apresenta o Hall 01, onde foram identificadas as seguintes inconformidades: (1) ausência de mapa acessível instalado imediatamente após a entrada (NBR 9050 – 5.2.8.1.7); (2) falta de sinalização informativa e direcional indicando as localizações das entradas e saídas acessíveis (NBR 9050 – 6.2.8); (3) inexistência de piso tátil (NBR 9050 – 4.4.6).

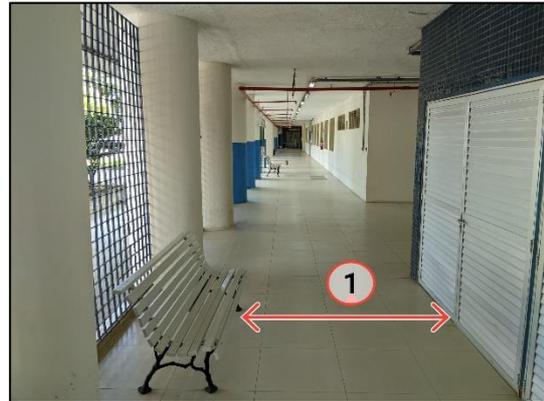
Figura 27: Banco de madeira no hall 01

A Figura 27 mostra um banco de madeira posicionado de frente para as portas de um shaft. Quando as portas do shaft precisam ser abertas o espaço livre para passagem entre o banco e a porta (1) é menor que 0,80m (NBR 9050 – 4.3.2).

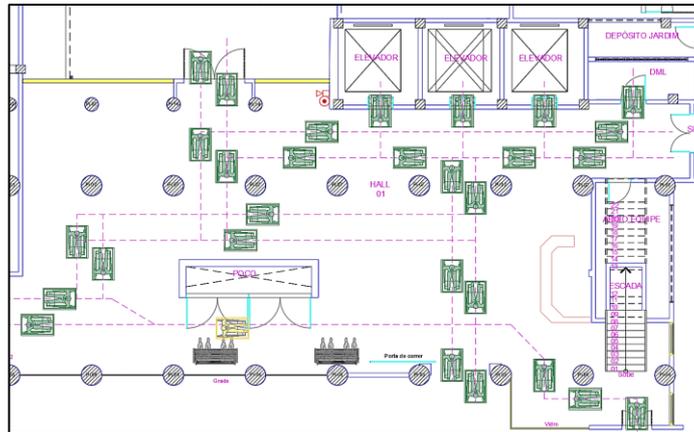
Figura 28: Análise da circulação 01 com uso de modelos antropométricos

A Figura 28 mostra a análise do hall por meio de modelos antropométricos (etapa 04), demonstrando que um cadeirante consegue circular pelo Hall 01 sem dificuldades, exceto quando a porta em frente ao banco de madeira (Figura 24) está aberta.

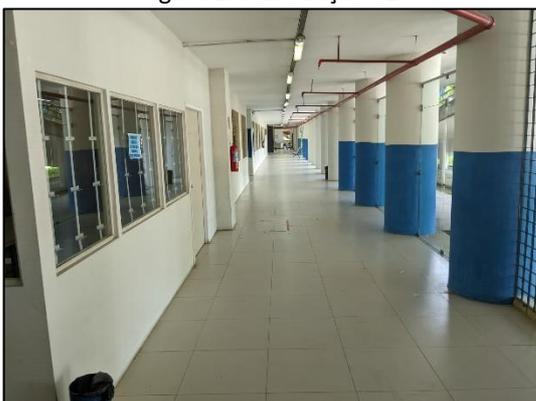
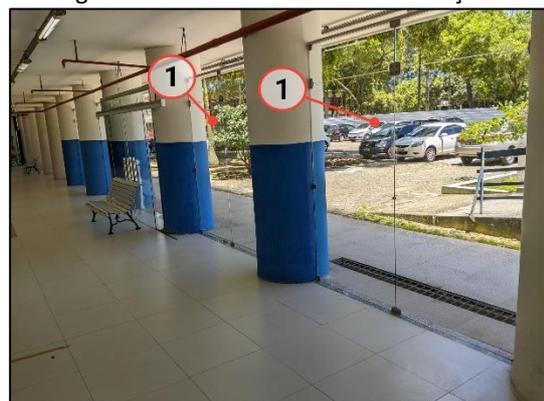
A Figura 29 revela que a circulação 01 é ampla, possuindo 3,20 metros de largura, já na Figura 30 observamos que existem painéis de vidro fazendo o fechamento entre os pilares (1), porém esses painéis não possuem sinalização visual contínua, composta por faixa com no mínimo 50 mm de espessura, instalada a uma altura entre 0,90 metro e 1,00 metro do piso acabado (NBR 9050 – 6.11.2.13).

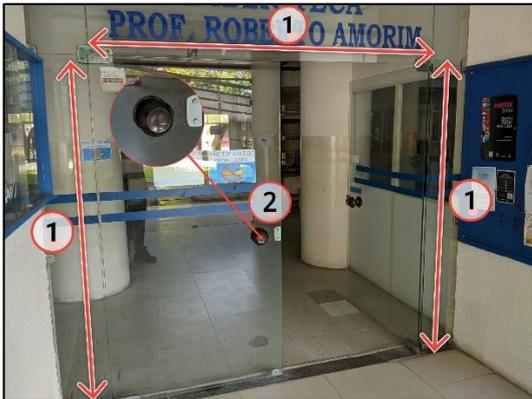
Figura 31: Porta da biblioteca

A Figura 31 mostra a porta da biblioteca, localizada na circulação 01, sendo possível observar as seguintes inconformidades: (1) Inexistência de moldura com dimensão mínima de 50 milímetros ao redor da porta de vidro (NBR 9050 – 6.11.2.13); (2) Puxador circular inadequado (NBR 9050 – 4.6.6).

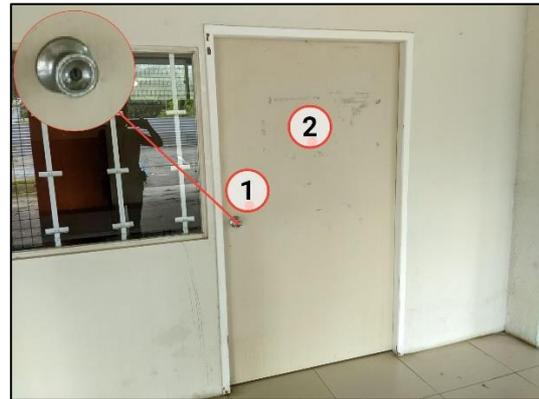
Figura 32: Porta da livraria

A Figura 32 apresenta a porta da livraria, também na circulação 01, onde é possível notar: (1) a maçaneta da porta não é do tipo alavanca (NBR 9050 – 6.11.2.6); (2) falta de sinalização visual e em Braille instalada na porta (NBR 9050 – 5.4.1).

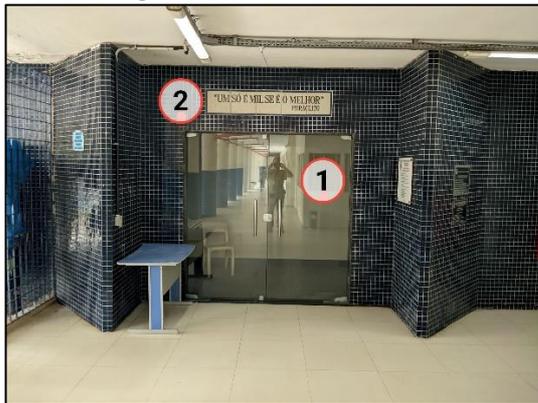
Figura 34: Entrada do auditório

A Figura 34 apresenta a entrada do auditório, onde são identificadas as seguintes inconformidades: (1) Ausência de faixa de sinalização visual (NBR 9050 – 6.11.2.13); (2) Falta de sinalização visual e Braille (NBR 9050 – 5.4.1). A sinalização acima da porta contém uma frase e não o nome do local, o que dificulta a identificação do auditório.

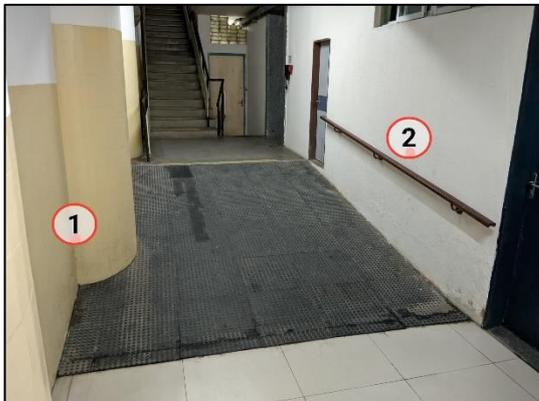
Figura 36: Rampa na circulação 02

A Figura 36 apresenta uma rampa existente na circulação 02, onde foram identificadas as seguintes situações: (1) Ausência de corrimão do lado esquerdo de quem sobe a rampa (NBR 9050 – 6.9.3.2); (2) O corrimão existente do lado direito de quem sobe a rampa não é circular e duplo (NBR 9050 – 6.9.3.2) e não possui sinalização em Braille (NBR 9050 – 5.4.3).

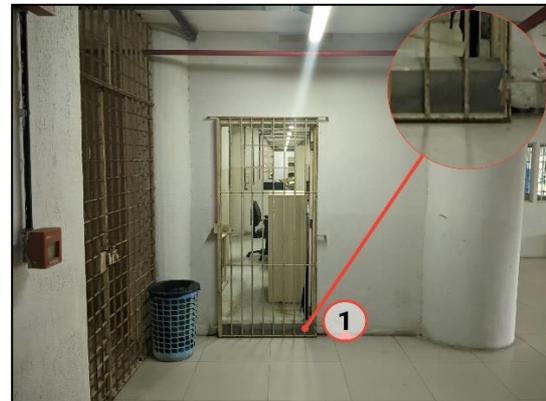
Figura 37: Degrau existente na porta

A Figura 37 mostra uma porta localizada no Hall 02, onde é possível observar a presença de um degrau (1), configurando-se como uma barreira para a entrada de cadeirantes ou pessoas com mobilidade reduzida (NBR 9050 – 6.3.4).

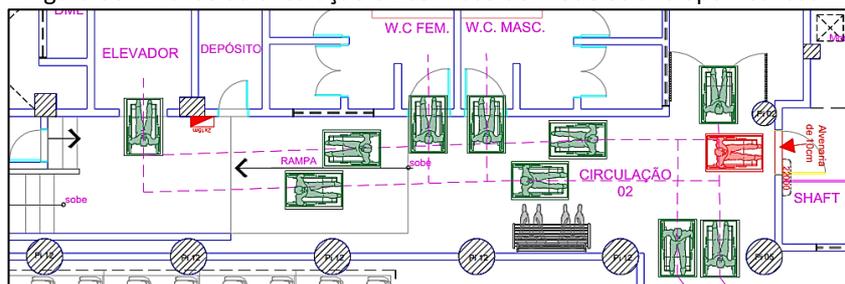
Figura 38: Análise da circulação 02 com uso de modelos antropométricos

Na Figura 38 vemos a análise da circulação 02 por meio de modelos antropométricos (etapa 04), mostrando que o espaço não apresenta problemas para a circulação de cadeirantes, exceto na entrada de uma das portas.
