**DISCUSSÃO DOS CONDICIONANTES E MECANISMOS DE UM
DESLIZAMENTO NO MUNICÍPIO DE LUÍS ALVES, SANTA CATARINA.**

Luiz, E.L.¹; Gerente, J.²; de Gasper, B.³; Bini, G.M.P.⁴;

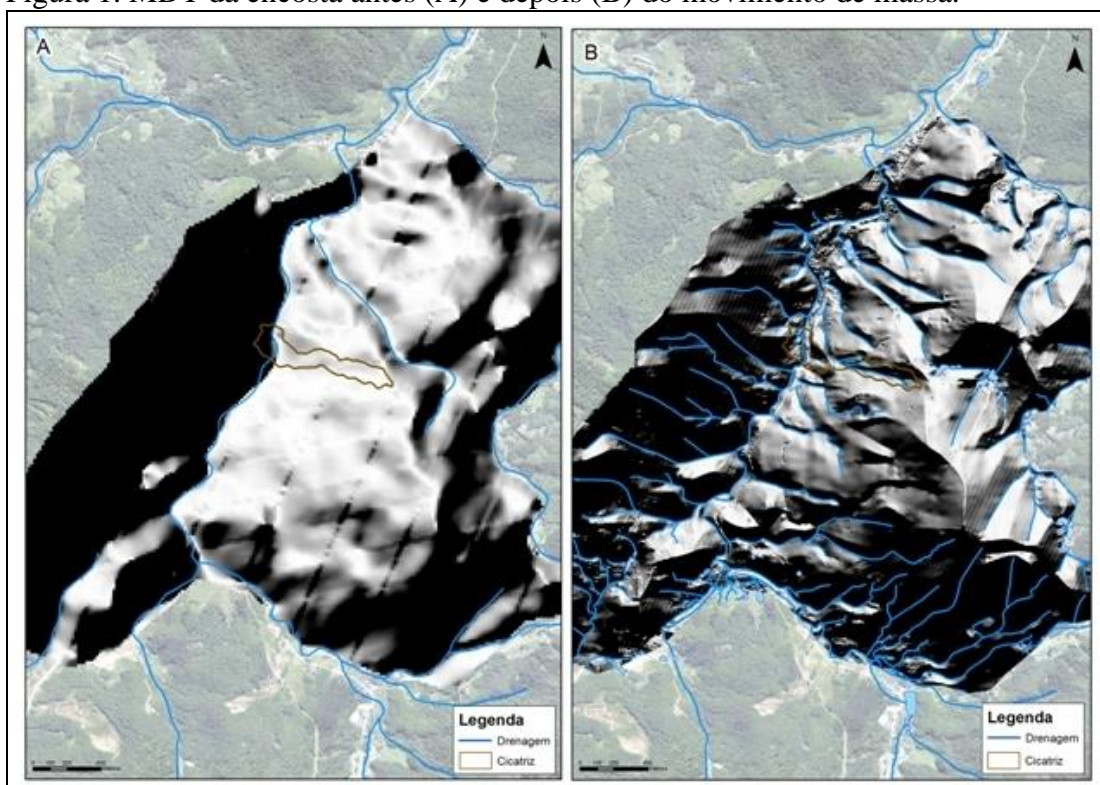
Figura 1. MDT da encosta antes (A) e depois (B) do movimento de massa.

O movimento de massa ocorreu em uma encosta a jusante de uma sela. Esta encosta faz parte de um maciço com duas cristas paralelas, que aparentemente seguem um lineamento estrutural. Figura 1A e B. Entre estas duas cristas ocorrem áreas embaciadas (no topo), onde os moradores construíram açudes para a criação de peixes. A altura da encosta é de 260m, cujas altitudes variam entre 140 e 400m. Na base da encosta, há o fundo do vale do rio Serafim. O rio tem fluxo perene e corria sobre leito rochoso antes do deslizamento. A análise da forma anterior do setor da encosta em que ocorreu o deslizamento mostra uma área sem grandes incisões (Figura 1A). Ela tinha setores diferentes em relação à forma e à declividade. O setor da base da encosta tinha anfiteatros e declividade entre 16° e 19°, para montante havia um setor intermediário que possuía uma espécie de patamar com declividades de 19° a 27,7° e um setor superior com menores declividades, entre 0° e 19,8°. As rochas que afloram na cicatriz apresentam estrutura bandada (gnaisse) com pouco quartzo, muito feldspato e máficos, talvez piroxênio. Segundo Fornari (1998), afloram na região enderbitos, os quais eram rochas plutônicas que sofreram metamorfismo do tipo granulítico, cujas idades estão em torno de 2,7 e 2,8 bilhões de anos. A alteração desta rocha na área de estudo é muito profunda, contudo o solo que se desenvolve no seu topo é pouco desenvolvido. O material que está nas paredes laterais da cicatriz tem a seguinte organização: horizonte A com 10 a 15cm de espessura, textura argilo-siltosa e pouca matéria orgânica, cor acinzentada. Horizonte B incipiente, com pequena espessura, com textura argilo-siltosa e alguns fragmentos pequenos de rochas, estrutura de blocos subangulares média, cor vermelho-amarelada. O horizonte C é muito espesso, na cicatriz tem cerca de 8m de exposição e tem variabilidade de materiais: logo abaixo do horizonte B, é mais síltico-arenoso, com areia fina e aspecto mais maciço, muito resistente à penetração com penetrômetro de bolso, cerca de 4,5kg/cm², com cor vermelho-escuro. Em profundidade, ele grada para uma alteração com textura arenosa e cor clara, com evidências do “fabric” da rocha, um gnaisse. Este material é menos resistente a penetração, com uma resistência de 3,5kg/cm². Água deve circular bem por ele. O uso da terra antes do movimento de massa era de capoeirão, segundo relato de moradores, e este tipo de vegetação é ainda o que aparece nos terrenos laterais da cicatriz. No meio da encosta passa uma linha do gasoduto, o qual está enterrado e foi atingido pelo deslizamento. A cicatriz é alongada e vai do topo da elevação até a base, atravessando o fundo do vale do rio Serafim, com o depósito subindo 30m na encosta do outro lado. Figuras 1B e 2. No terço superior da cicatriz, hoje aflora uma laje de rocha do tipo gnaisse pouco alterada. Sobre ela escoam um fluxo de água perene vindo de uma nascente ali localizada. Como ocorreu: os fatores condicionantes mais importantes para a deflagração do movimento foram a presença das áreas embaciadas no alto do maciço e a grande quantidade e intensidade das precipitações. Isto promoveu grande infiltração e a

Diferenças entre os modelos ocorrem por que eles apresentam resoluções espaciais distintas. Observar as áreas embaciadas no topo e o entalhe da encosta após o movimento de massa. Fonte: Fotografias aéreas SDS/SC, 2011.

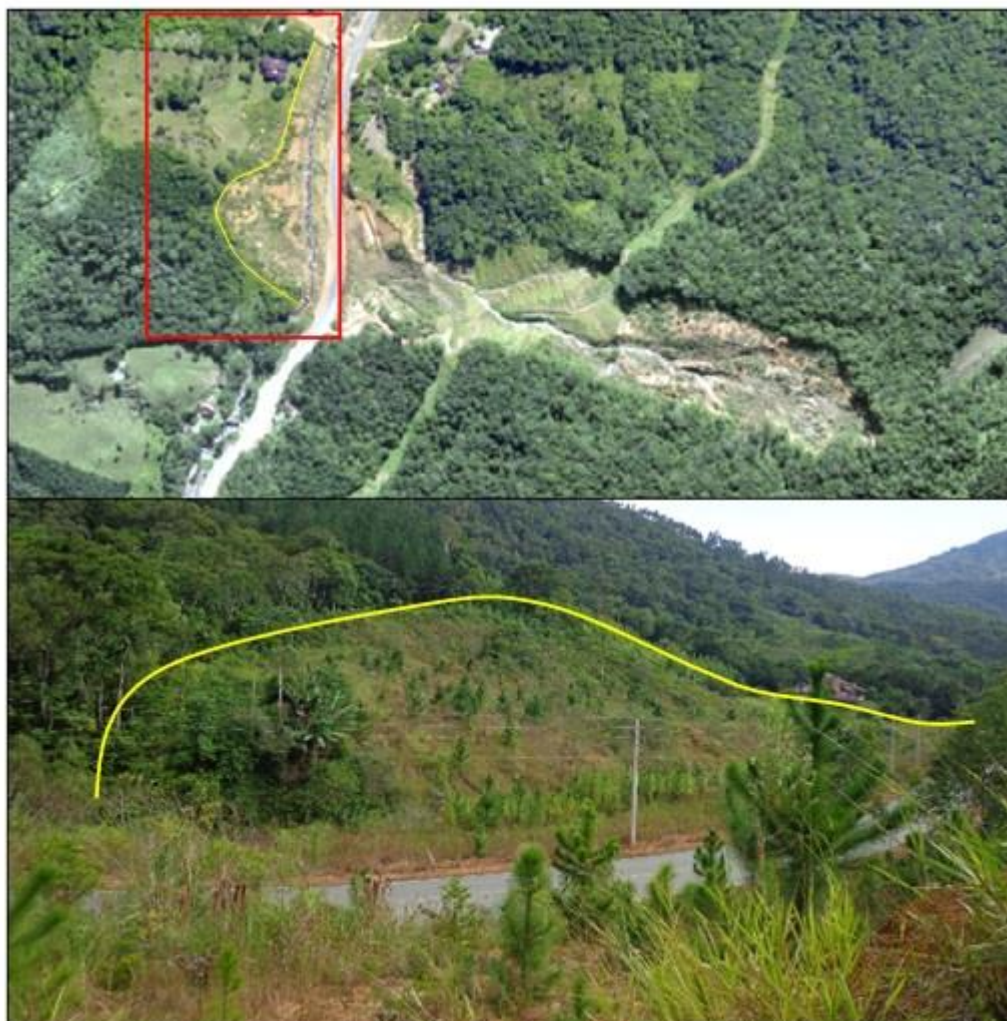
Figura 2. Cicatriz do movimento de massa estudado

percolação de água para dentro da encosta. A qual se acumulou no contato manto de alteração/rocha. O solo e manto de alteração sofreram poro-pressões positivas em toda a sua espessura. Como o depósito mostra, houve um colapso de resistência de todo o manto de alteração e ele inteiro sofreu liquefação, se transformando em um fluxo denso e com grande capacidade de deslocamento. Os moradores locais relatam que o fenômeno ocorreu de uma vez só, com todo o solo se desmontando e escoando morro abaixo, com energia e fluidez suficiente para atravessar o fluxo forte do rio Serafim abaixo e subindo mais de 30m na encosta do outro lado, mas voltou um pouco por que perdeu energia. Parte do material depositou no interior do leito do rio, represando-o, porém a grande vazão do rio logo atravessou os sedimentos.

Observar que o material deslocado atravessou o rio (ao lado da estrada) e subiu na encosta do outro lado. Parte dos sedimentos seguiu com o rio. No detalhe está o depósito que subiu cerca de 30 m na encosta oposta. Fotos: Betina De Gasper
