**MAPEAMENTO DE RISCO GEOMORFOLÓGICO NA COMUNIDADE DO  
JACÓ - ROCAS - NATAL, RN.**

Silva, E.E.S.<sup>1</sup>; Almeida, L.Q.<sup>2</sup>; Medeiros, M.D.<sup>3</sup>; Macedo, Y.M.<sup>4</sup>;

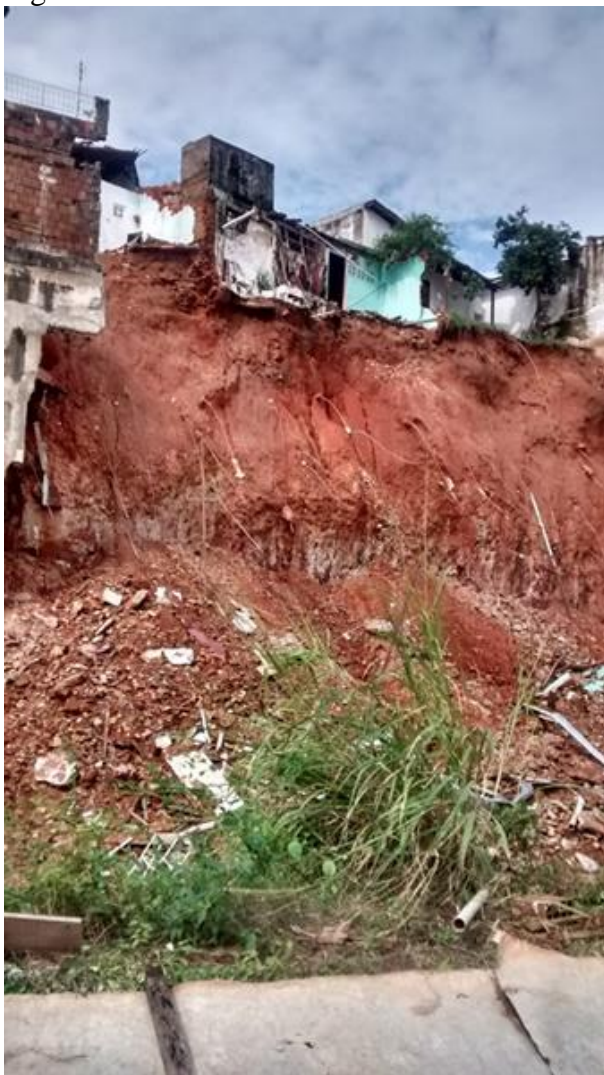
Figura 2

Deslizamento Ocorrido em Jun/2014 na R. Lins Bahia, atingindo a R.CGU.
