**EROSÃO ACELERADA EM UMA CANAL URBANO ASSOCIADA À
OCUPAÇÃO URBANA PERIFÉRICA NO MUNICÍPIO DE GOIÂNIA>
RESULTADOS PRELIMINARES. (2002-2014)**

Lima Amaral, L.¹; Soares Cherem, L.F.²;

¹UNIVERSIDADE FEDERAL DE GOIÁS *Email:ludylima_04@hotmail.com*;

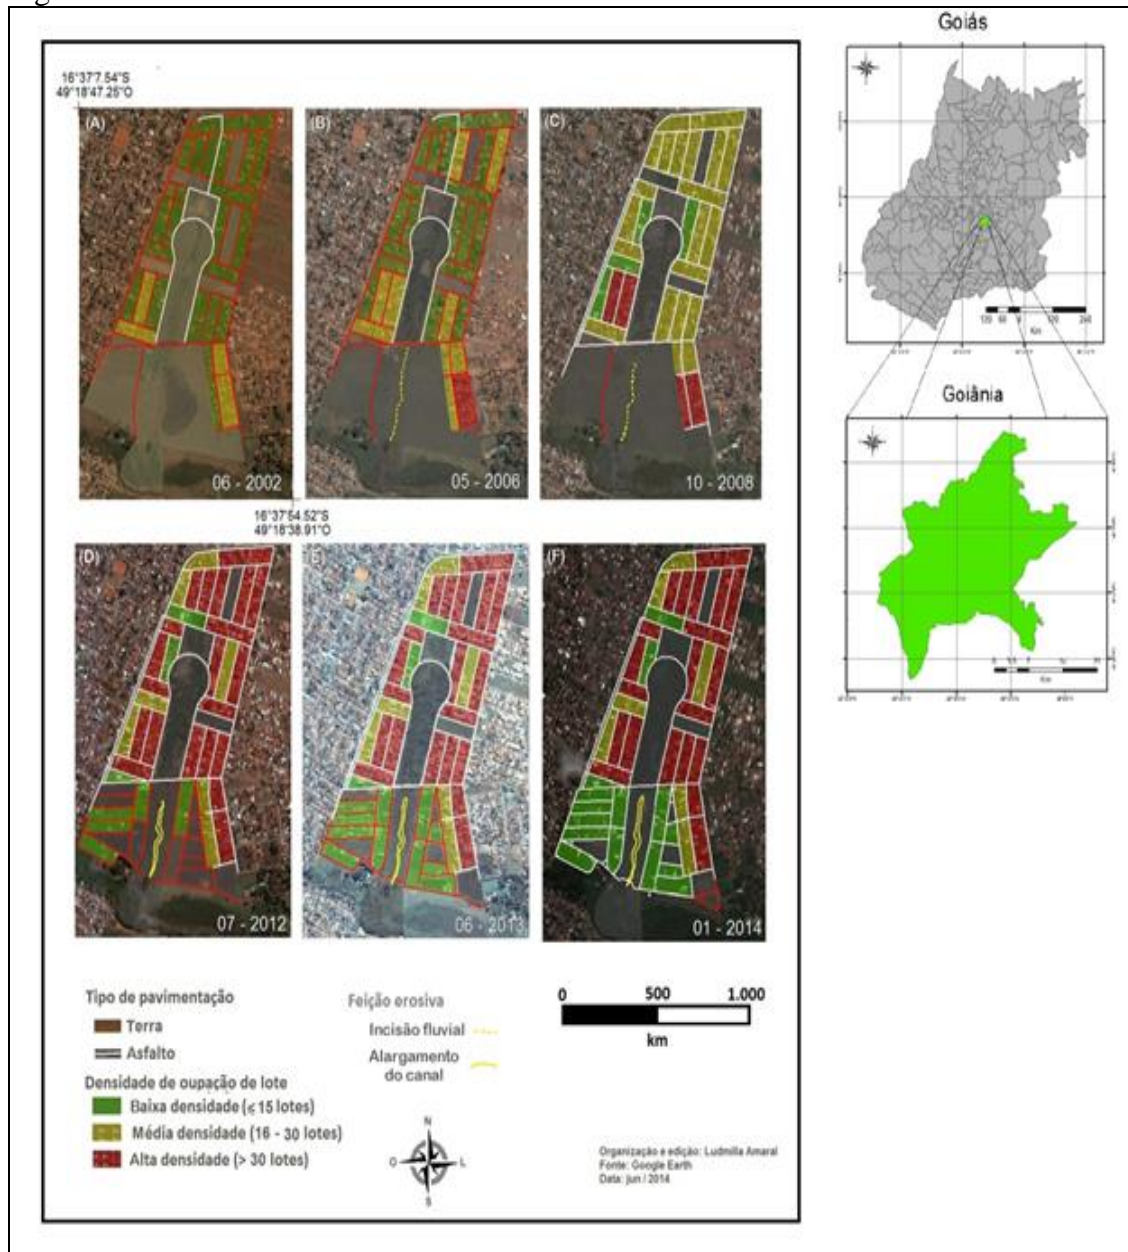
Figura 1

Em junho de 2002 (FIG1A), a área apresenta baixa densidade de ocupação em sua maioria em 33 quadras, havendo ainda uma extensa área na baixa bacia não loteada. As vias que estão localizadas na alta, média e baixa bacia são majoritariamente de terra, com a exceção da via de acesso e a rua do entorno do parque. Em maio de 2006 (FIG1B), a área tem um pequeno aumento na densidade de casa em poucas quadras (mas ainda mantendo-se em baixa densidade), enquanto o número de quadras permanece o mesmo e a baixa bacia ainda não foi loteada. As vias não sofreram nenhuma alteração em relação a 2002. Em outubro de 2008 (FIG1C), embora o número de quadras permaneça inalterado, há o aumento significativo da densidade: quase todos as quadras passam para média densidade. As vias da alta e média vertente foram

totalmente asfaltadas, com apenas uma via de terra na baixa vertente. Em julho de 2012 (FIG1D), a modificação da área é intensa e a densidade de mais de 75% das quadras chega à alta ocupação. Ainda, a área localizada na baixa bacia foi loteada e o número total de quadras passa a ser 50. As vias da média e alta bacia não sofreram nenhuma alteração em relação a 2008, porém na baixa vertente foram criadas novas vias, que em sua maioria são vias de terra. Em junho de 2013 (FIG1E) não há alteração significativa no uso do solo, apenas um aumento do número de residências dentro das próprias classes e ocupação definidas nessa pesquisa. Por fim, em janeiro de 2014 (FIG1F), a alteração se restringe a baixa bacia com quadras desocupadas sendo ocupadas com baixa densidade e todas as vias são asfaltadas. Em 2002 (FIG1A), o alto e alto médio curso do canal (trecho A), com 530m de extensão, mantém suas características com mata ciliar recém-recuperada e com uma represa em um parque urbano denominado Fonte Nova, o médio baixo e baixo curso do canal (trecho B), com 420m, tem suas características originais e sem mata ciliar. Em 2006 (FIG1B), o trecho A já tem parte de sua mata com dossel desenvolvido mantendo características morfológicas conservadas, o trecho B já começa a alterar-se com incisão do canal em toda sua extensão. Em 2008 (FIG1C), o trecho A se mantém inalterado, a prefeitura instala duas manilhas que recolhem as águas urbanas e juntam-na a água do canal fluvial entre os trechos A e B e no trecho B a incisão fluvial se intensifica no trecho do médio baixo canal. Em 2012 (FIG1D), o trecho A mantém suas características e no trecho B, no médio baixo canal a incisão do talvegue se intensificou mais e já há abertura do canal por solapamento das margens, ainda, próximo à foz, existe um pequeno trecho com incisão do talvegue. Em 2013 (FIG1E), o trecho A se mantém inalterado, os dois segmentos com incisão fluvial do trecho B sem unem e as manilhas já estão erodidos por cerca de 50m. Em 2014 (FIG1F), o trecho A se mantém inalterado e o segmento com incisão fluvial se alarga e avança mais 15m rumo a montante. Há 12 anos, o canal não havia sido ainda degradado, mandando suas características mais próximas às originais, apesar do seu entorno já ter sido ocupado. Já em 2008, com o aumento da ocupação e asfaltamento das vias, a impermeabilização da área aumenta intensamente. Nesse mesmo período, a rede de drenagem pluvial urbana foi construída e conectada diretamente ao canal fluvial e condicionou a incisão fluvial e o solapamento das margens desde a manilha, até sua foz. A partir de então, a mudança da dinâmica hidrologia da bacia é ocasionada pela impermeabilização da área de contribuição, e a partir do recuo da porção mais a montante, devido à perenidade do fluxo de água que abastece a incisão (FIG2). O fato da degradação não ter desenvolvido outras cabeceiras por concentração de escoamento superficial concentrado, demonstra o papel da drenagem urbana para a degradação da área. Atualmente o canal degradado já apresenta alguns pippings em seu médio trecho.

Mapas da densidade de ocupação da Vila Finsocial e evolução do processo erosivo no canal.

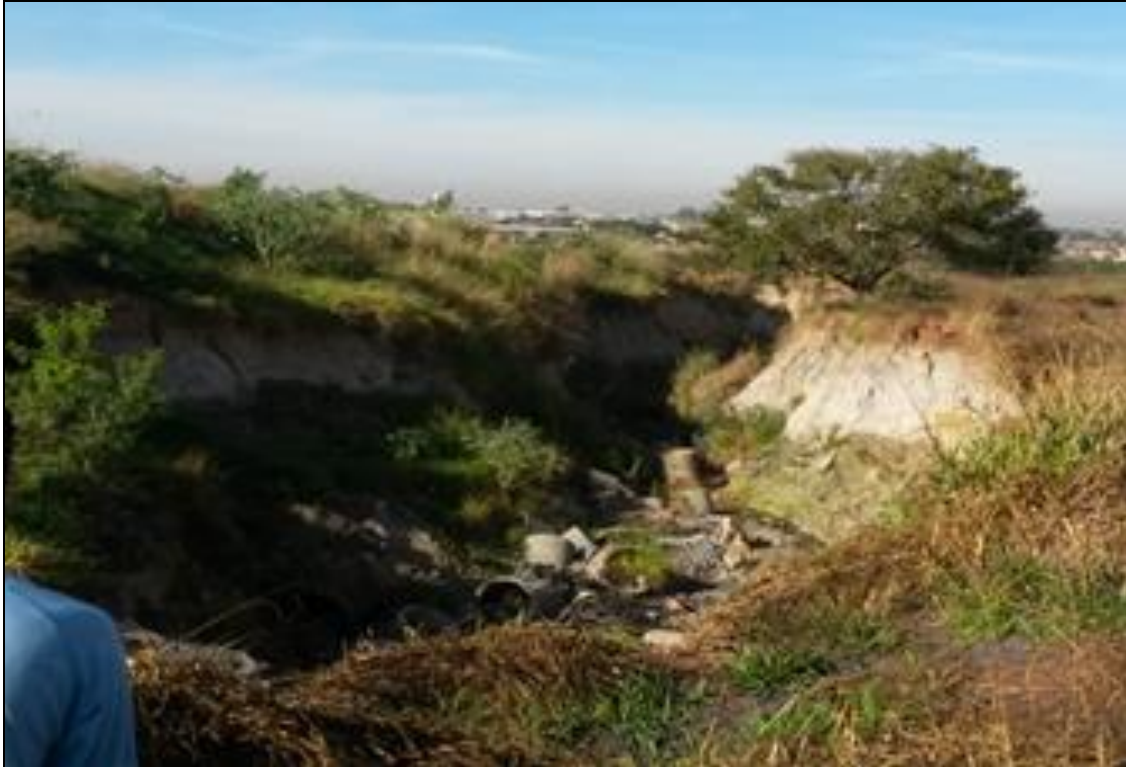
Figura 2

Foto do canal degradado, tirada em trabalho de campo realizado no mês de junho de 2014, localizada na Vila Finsocial, Goiânia.
