**MONITORAMENTO DOS PROCESSOS EROSIVOS POR
VOÇOROCAMENTO NO MUNICÍPIO DE SÃO JOSÉ DE RIBAMAR, ILHA
DO MARANHÃO (MA)**

Viana, J.D.¹; Silva, T.P.²; Abreu Júnior, F.C.³; Morais, M.S.⁴; Lisboa, G.S.⁵; Bezerra,
J.F.R.⁶;

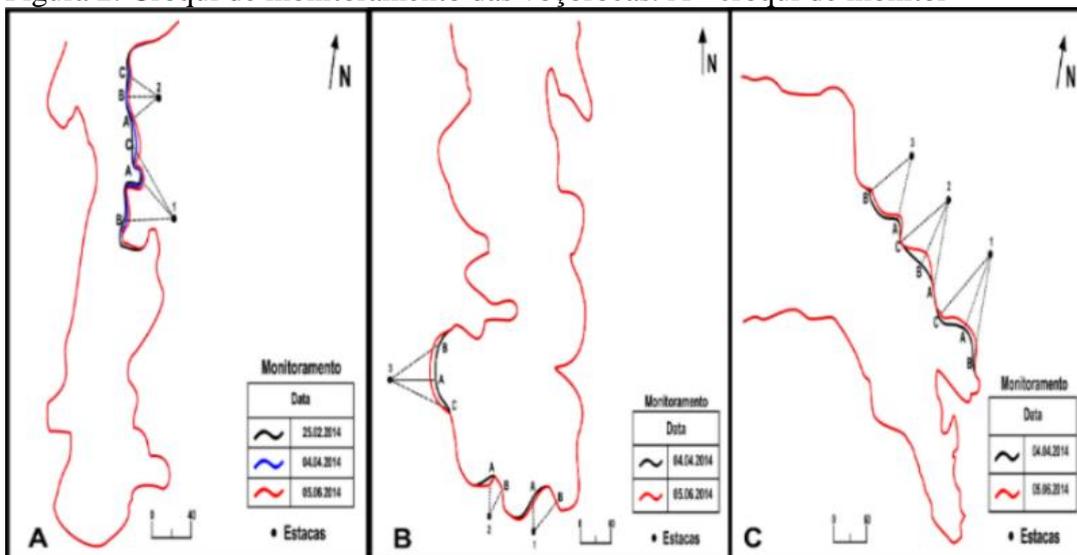
erosivos acelerados, terraço de abrasão, terraço marinho, dentre outras formas. O solo identificado na área de estudo com maior abrangência é o Argiloso Vermelho-Amarelo, que são caracterizados como solos profundos a moderadamente profundos, geralmente com uma boa drenagem e porosidade, apresentando atividade argilosa baixa, horizonte B textural imediatamente abaixo do horizonte A (BEZERRA, 2011). O clima na região é classificado como tropical, com períodos úmidos e secos. De acordo com dados INMET Itapiracó (2014) os índices pluviométricos foram em fevereiro de 251 mm, em março de 162,1 mm, abril 262 mm, em maio o índice chegou a 787,6 mm e em junho até o dia de monitoramento o índice foi de 36,2 m. O total mensal dos índices pluviométricos é um bom indicador da importância que a ação da erosividade exerce sobre a evolução dos processos erosivos. Nas voçorocas Araçagy I, II, III, localizadas no município de São José de Ribamar (Figura 1), foram identificados subprocessos como os filetes subverticais que são subfeições erosivas, encontradas preferencialmente nos taludes das voçorocas esculpidas em material pouco coesivo em contato com materiais de maior coesão (CORRÊA, et. al., 2007). As alcovas de regressão são feições erosivas que podem ser esculpidas tanto pelo escoamento superficial na forma de filetes subverticais, quando pelo afloramento do lençol freático ou pela combinação dos dois mecanismos. Outro subprocesso encontrado é o escamamento, que gera feições formadas pelo acúmulo de material fino (areia fina ou muito fina) sobre uma superfície mais resistente (OLIVEIRA, 1999 apud GUERRA, et. al., 2012). Na voçoroca Araçagy I, foram instaladas duas estacas no dia 25/02/2014, monitorando três pontos (A, B e C) cada estaca. Na segunda visita realizada no dia 04/04/2014, pode-se observar (Figura 2) que na Estaca 1, o ponto B avançou 3 cm e no ponto C da mesma estaca avançou 24 cm, sendo que o ponto A não apresentou avanço expressivo. Na Estaca 2 os pontos A e C obtiveram avanço de 2 cm, o ponto B não obteve avanço. O terceiro período de monitoramento foi realizado no dia 05/06/2014 durante esse período por conta do volume de chuvas, obteve-se avanço erosivo em todos os pontos das duas estacas, na Estaca 1 o ponto A avançou 42 cm, no ponto B progrediu 3 cm e no ponto C o valor foi de 21 cm; na Estaca 2 o ponto A avançou 3 cm, o ponto B progrediu em 5 cm e o ponto C em 15 cm. Na voçoroca Araçagy II, foram instaladas três estacas, monitorando três pontos (A, B e C), com início no dia 04/04/2014, e o segundo acompanhamento das taxas de avanço foi realizado em 05/06/2014. Na Estaca 1, o ponto A obteve avanço de 11 cm e o ponto B não houve avanço. Na Estaca 2 o ponto A houve avanço de 65 cm mediante comparação com o dia 04/04/2014. Na Estaca 3 todos os pontos avançaram, no ponto A foi de 15 cm, no ponto B de 94 cm e no ponto C o avanço foi de 5 cm (Figura 2). Na voçoroca III, o monitoramento teve início com a instalação de três estacas no dia 04/04/2014, sendo que para cada estaca foi realizada três medidas (A, B e C). No segundo dia de campo realizado em 05/06/2014, a Estaca 1 obteve avanço em todos os pontos, sendo que no ponto A o avanço foi de 27 cm, o ponto B expressivos 96 cm e no ponto C o avanço foi de apenas 6 cm. Na Estaca 2 apenas o ponto B obteve avanço durante o período de monitoramento equivalente ao maior avanço nas três voçorocas estudadas, atingindo 1,22 m. Na Estaca 3, o ponto A avançou 62 cm e o ponto B avançou 9 cm

Figura 2: Croqui de monitoramento das voçorocas. A - croqui de monitor
