PATOLOGIAS DE PRÉDIO ESCOLAR NA CIDADE DE MANAUS/ AMAZONAS

PATHOLOGIES OF SCHOOL BUILDING IN THE CITY OF MANAUS / AMAZONAS

ANÁLISE TÉCNICO-FORMAL DO PRÉDIO ESCOLAR BARÃO DO RIO BRANCO NA CIDADE DE MANAUS/AM

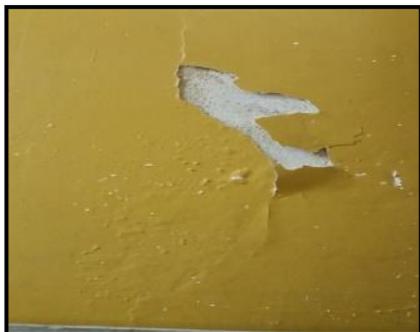
Imagem 1 – Gretamento e descolamento do revestimento

A pintura da parede apresenta aspecto ondulado e enrugado devido a uma aplicação excessiva do produto (1) e (4) (salas de aula e corredor).

Há o aparecimento da descamação da pintura devido o desgaste natural do tempo (1), (2) e (4) nas salas de aula, fachada e corredor.

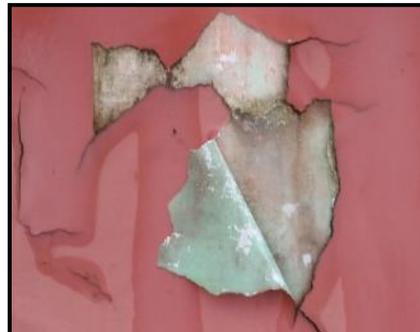
Imagem 2 – Descamação e mofo da pintura

Nas paredes há pontos de umidade de infiltração, ocasionando descolamento do revestimento (2), (3) e (4) na fachada, salas da direção, professores e corredores.

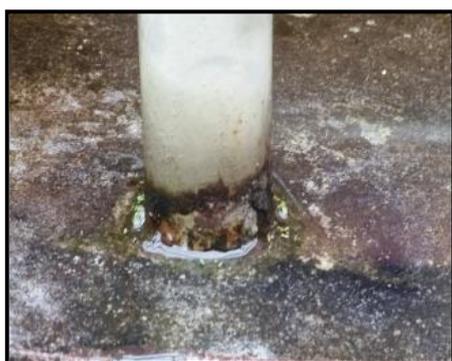
Imagem 5 – Corrosão e oxidação

O corrimão metálico da escada apresenta corrosão severa, oxidação vermelha e lascamento do concreto na parte externa (5) (escada da parte externa).

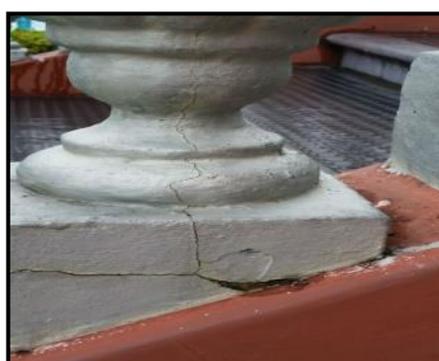
Imagem 6 – Trincas, infiltração e mofo.

Na estrutura da escada constataram-se trincas, além da presença de infiltração e mofo indicando excesso de umidade, que se proliferou por toda a extensão, assim com movimentação térmica do revestimento argamassado (6).

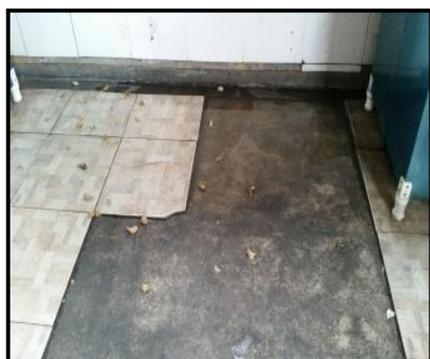
Imagem 7 – Deslocamento do piso cerâmico

Ocorrência de Deslocamento do piso cerâmico do refeitório devido à infiltração da água (7).

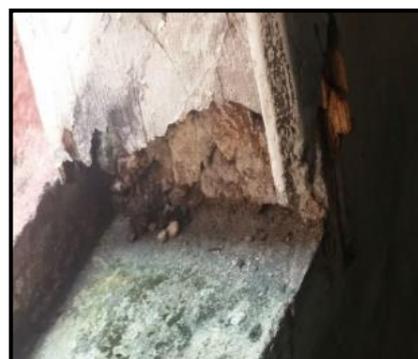
Imagem 8 – Apodrecimento da madeira

A estrutura de madeira da janela está apodrecida, devido aos danos ocasionados por cupim (8) (janelas das salas de aula, professores e corredores).

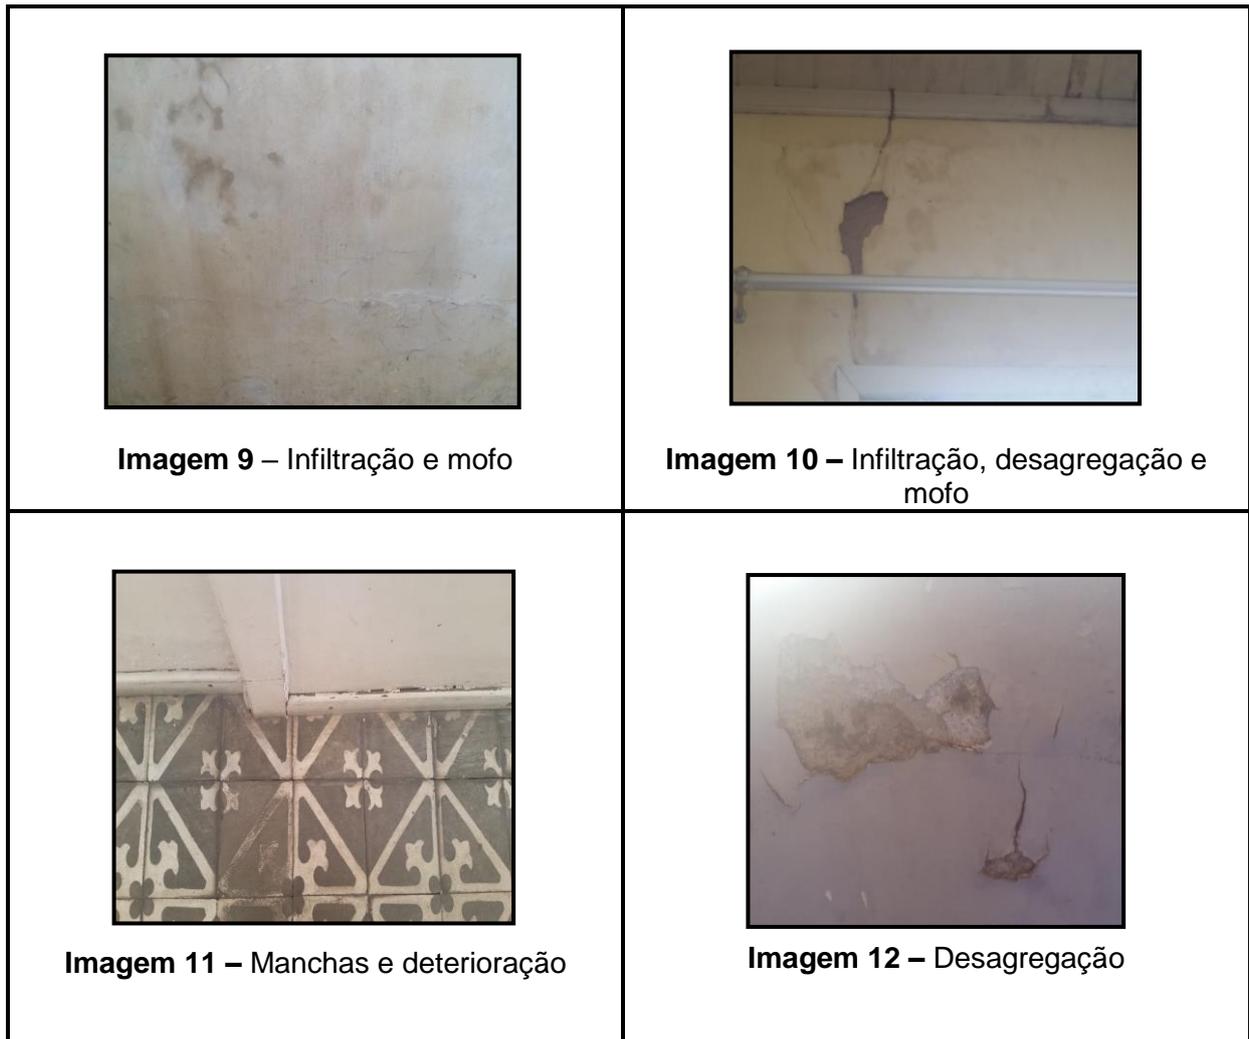
Quadro 3 – Exemplos de incidências patológicas

Há ocorrência de infiltrações na parte interna da parede, causada pela penetração de água pelo telhado (9) e (10) (salas de aulas).

Aparecimento de desagregação do revestimento da parede interna das salas de aula, gerando deslocamento da camada de emboço (10).

No piso cerâmico tanto interno como externo há formação de manchas de totalidades escuras e deterioração das juntas de dessolidarização (11) (piso do corredor).

Manifestação de desagregação da pintura externa das salas de aula, ocasionando a destruição da pintura que se esfarela juntamente com o reboco (12).

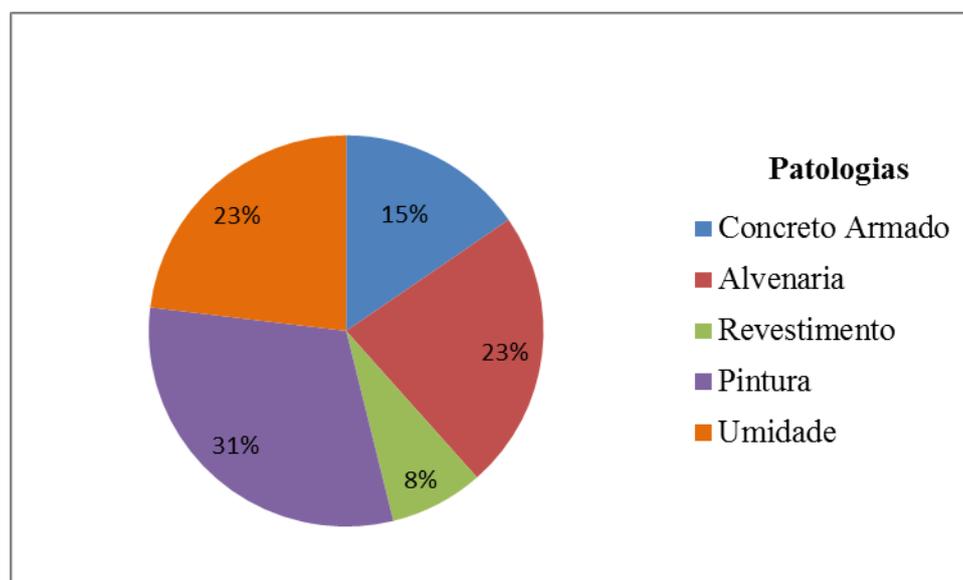
Gráfico 1 – Incidência dos tipos de manifestações patológicas do Grupo Escolar Barão do Rio Branco

As conclusões deste levantamento indicaram que a maior incidência de patologias está relacionada à pintura bem como a umidade causadora de falhas na impermeabilização.
