Ano 13, Vol XXIV, Núm 1, Jan-Jun, 2020, pág. 187-202.

EROSÃO COSTEIRA NA VILA SEDE DE PEBANE / MOÇAMBIQUE

COASTAL EROSION IN VILA SEDE DE PEBANE / MOZAMBIQUE

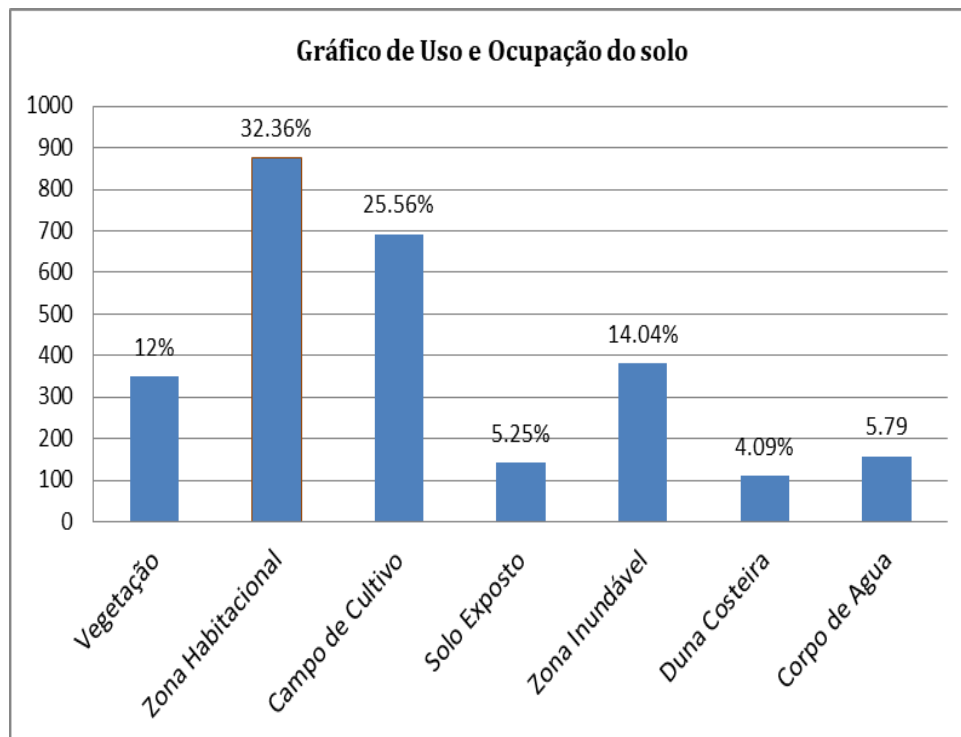
Graf. 1: Uso e Ocupação do Solo. **Fonte:** Autores (2020)

Um breve olhar sobre o gráfico1, nota-se que as classes de destaque em termos de extensão na vila sede de Pebane são a) Área habitacional; b) Campos de cultivo; c) Área inundável; d) Vegetação natural.

A zona habitacional cobrindo cerca de 850 hectares ocupa a maior parte da vila sede do distrito, correspondente 32% das áreas de uso e ocupação ali existentes (ver gráfico1).

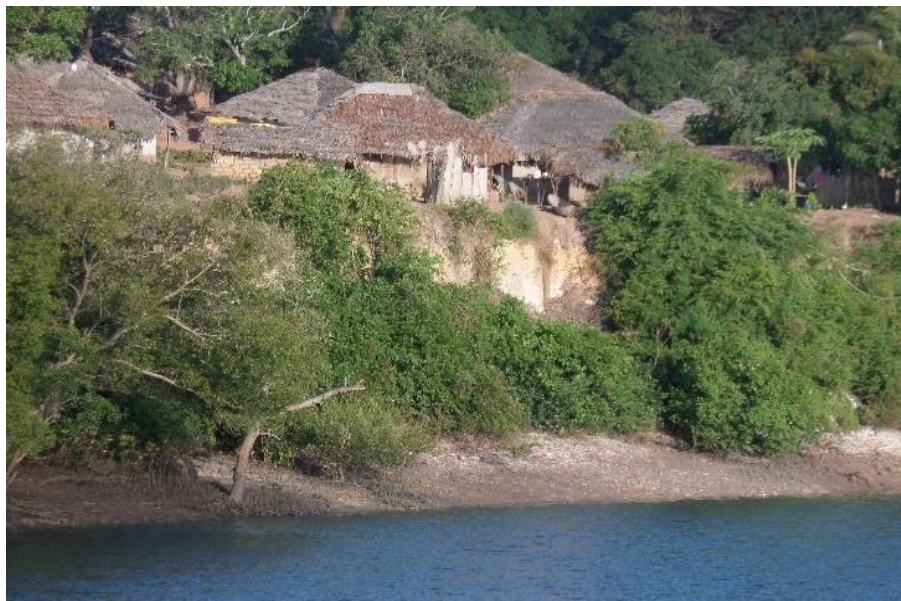
Fig 4. Linha da costa em processo de erosão fonte: Autores

Um breve olhar sobre as formas de uso da terra na faixa costeira da vila sede de Pebane, desde as diferentes infra-estruturas instaladas até as actuais tendências de uso de recursos naturais legalizam os processos de erosão costeira que se verifica no local tomando enormes proporções principalmente desde a Praia de Muremone (Ponta Matire à Norte do Porto local) onde se pode observar paredes íngremes da linha da costa a desabar como mostra a fig.4.

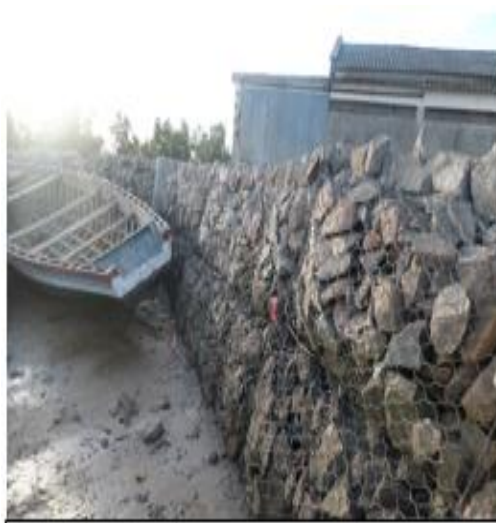
Fig 5 A. Barreira com arame e rochas

Por uma questão de estratégias de acção como medida preventiva pode-se enveredar por um ordenamento do litoral, delimitando as áreas em função de cada uso e protecção da linha da costa como ilustram as imagens da figura 5.

Há certa tentativa de conter o avanço dos processos de tais processos erosivos e consequente avanço da linha da costa ao continente. Mas devido ao material e tecnologias utilizadas para tal contenção não têm sido eficazes essas tentativas de contenção devido aos factores já mencionados e eventualmente outros por identificar e explicar a sua actuação, como são os casos da dinâmica marinha associada a alteração do nível médio das águas do mar no oceano mundial.

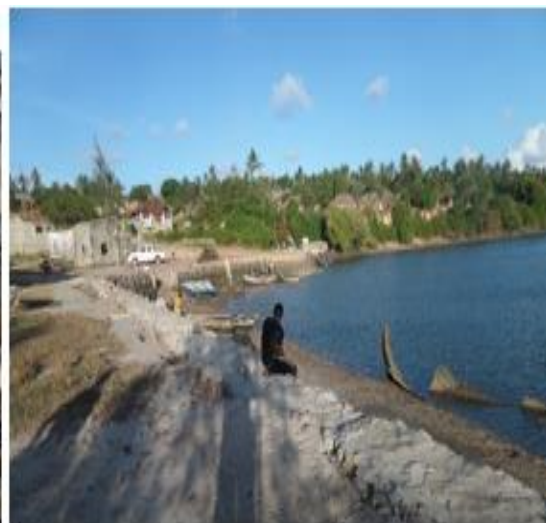
Fig 5 B Barreira de cimento e rochas sob solo inconsistente
