Artigo de Pesquisa

AS TERRAS CAÍDAS E OS IMPACTOS NA VIDA DOS RIBEIRINHOS DA COMUNIDADE SÃO LUIZ DO MACARI, TEFÉ - AM**The impacts of terras caídas on the life of riversides community in São Luiz do Macari, Tefé – AM, Brazil**Paula dos Santos Silva ¹, Francisco Davy Braz Rabelo ², Sílvia Elena Ventorini ³, Ana Luísa Teixeira ⁴

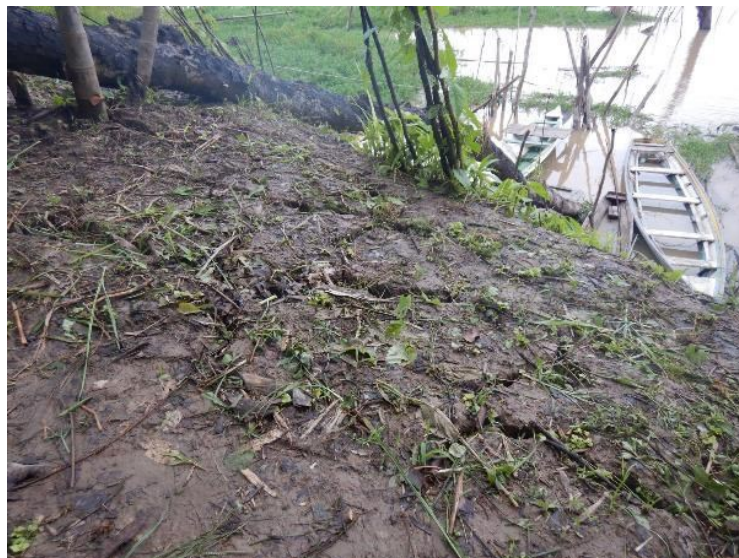
Figura 5. Rachadura na margem da comunidade em fevereiro de 2022. **Fonte:** Acervo dos autores (2022)

Os eventos descritos pelos moradores vêm ao encontro da pesquisa de *Bandeira et al.* (2018) que destaca o registro de 152 áreas de riscos no Estado do Amazonas. Os moradores entrevistados não souberam informar sobre a ocorrência de eventos anteriores ao ano de 2008. A análise das narrativas indica que as terras caídas ocorreram ao longo de todos os anos de registros, mas foram mais perceptíveis no período da estiagem, quando os níveis de água estavam baixos, possibilitando visualizar as rachaduras nos barrancos na margem do Rio Solimões (Figura 5). No período da cheia, para os ribeirinhos, a observação de bolhas na água indicava a ocorrência das terras caídas. A exposição ao risco, segundo os moradores, é maior

neste período, já que o fenômeno altera a profundidade do rio e não é possível observar a extensão da terra que pode ceder.

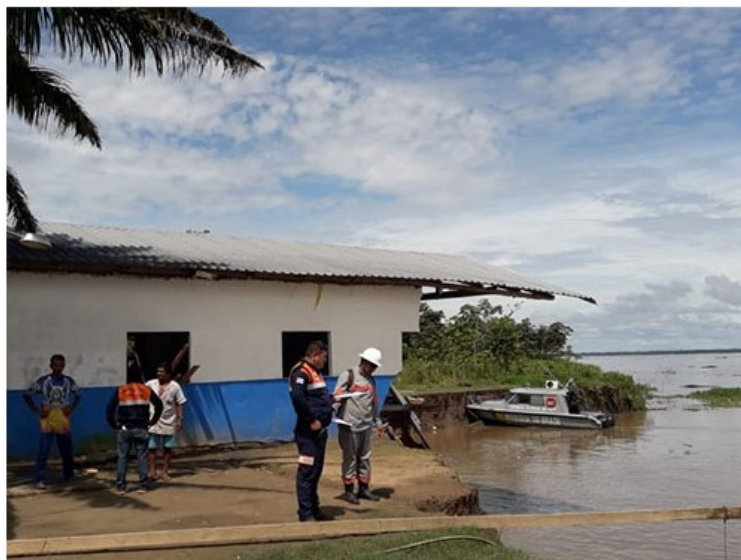
No ano de 2019, as terras caídas destruíram a única edificação de alvenaria na comunidade, a Escola Municipal Samuel Fritz (figura 6), cujo nome é referência ao padre missionário que atuou a serviço da coroa espanhola na região, no final do século XVII e início do XVIII. O conhecimento empírico dos moradores possibilitou que percebessem que a erosão atingiria a escola e, por isso, conseguiram retirar da edificação os móveis e os documentos, além de evitar que pessoas ficassem feridas ou morressem.

Figura 6. Escola Municipal Samuel Fritz atingida por terras caídas. **Fonte:** Defesa Civil Municipal (2019)

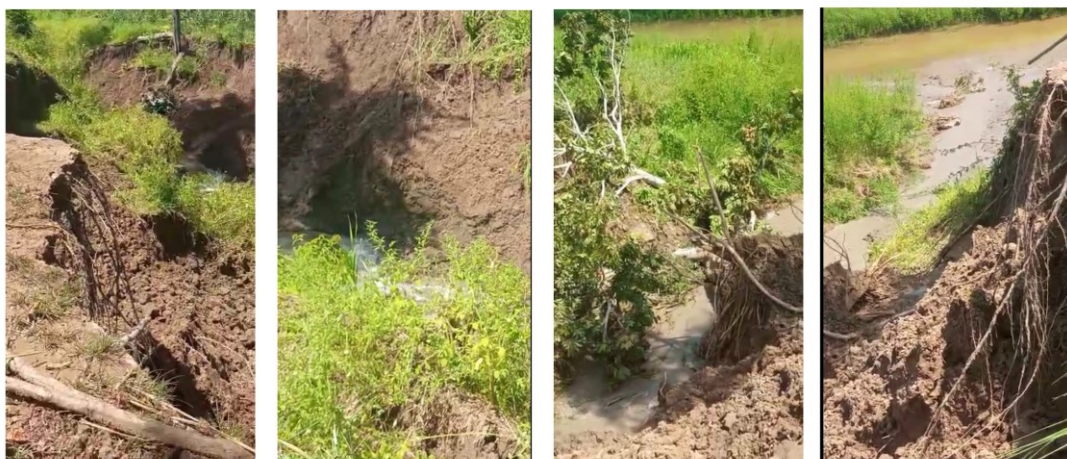
No início de dezembro de 2022 os moradores observaram o fenômeno das terras caídas na nova localidade da comunidade, nas proximidades da nova edificação da escola (Figura 7).

Figura 7. Terras caídas no ano de 2022 na nova área da comunidade.

A pesquisa mostrou que a área onde foi construída uma nova escola e instaladas algumas residências já foi atingida pelas terras caídas e que, talvez em breve, os moradores precisarão recuar ou mudar suas edificações para outra parte da Ilha. Conclui-se que a investigação contribui não só para os registros históricos dos processos erosivos que atingiram a comunidade de São Luiz do Macari, mas também para o registro de sua localização geográfica em dois lugares da Ilha.
