CARACTERIZAÇÃO DAS VERTENTES DAS ÁREAS DE RISCO AMBIENTAL DO DISTRITO INDUSTRIAL II – MANAUS (AMAZONAS)¹

Este artigo tem como objetivo caracterizar as vertentes que se encontram em áreas de risco ambiental no bairro Distrito Industrial II. Os aspectos que foram analisados são: a) encosta (comprimento, declividade e forma); b) voçorocas (área de contribuição, tipo, forma, dimensões e orientação); c) a distância entre as incisões e as residências; e, d) declividade e forma das vertentes. As voçorocas foram classificadas pelo tipo (OLIVEIRA, 2006) e forma (BIGARELLA e MAZUCHOWISKI, 1985 e VIEIRA, 1998). A área selecionada justifica-se por apresentar expressiva quantidade de incisões lineares do tipo voçoroca (n=25) o que representa 27,59% do total de incisões da cidade de Manaus (n=91) (VIEIRA, 2008). Como resultado desta pesquisa foram identificadas 7 voçorocas que apresentam moradias em seu entorno, fato que implica risco de vida e/ou econômicos aos moradores locais, já que o crescimento das bordas das incisões expandem em direção destas residências.

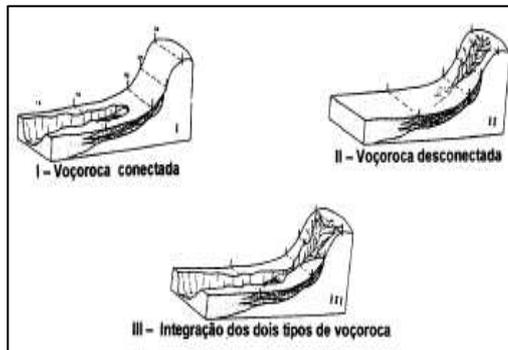
Figura 02: Tipos de voçorocas
Fonte: Oliveira e Meis, 1985.

Para a classificação dos tipos Oliveira e Meis (1985) (**figura 02**), que descreve três tipos: a) **conectadas** – associadas ao escoamento hipodérmico e/ou subterrâneo nas partes baixas da encosta, podendo ser considerada um canal de primeira ordem; b) **desconectadas** – encontram-se na parte superior da encosta ligada ao escoamento superficial e, não podem ainda ser considerados

um canal de primeira ordem em virtude de não estarem ligadas à rede de drenagem; c) **integradas** - junção das duas formas anteriores (voçorocas conectadas e voçorocas desconectadas), formando uma só incisão erosiva. No que tange as formas das incisões, empregou-se a proposta organizada por Bigarella e Mazuchowski (1985) que descrevem seis formas: linear, bulbiforme, dendrítica, entrelaçada, paralela, composta, e uma sétima, a retangular, acrescida por Vieira (1998) (**figura 03**).

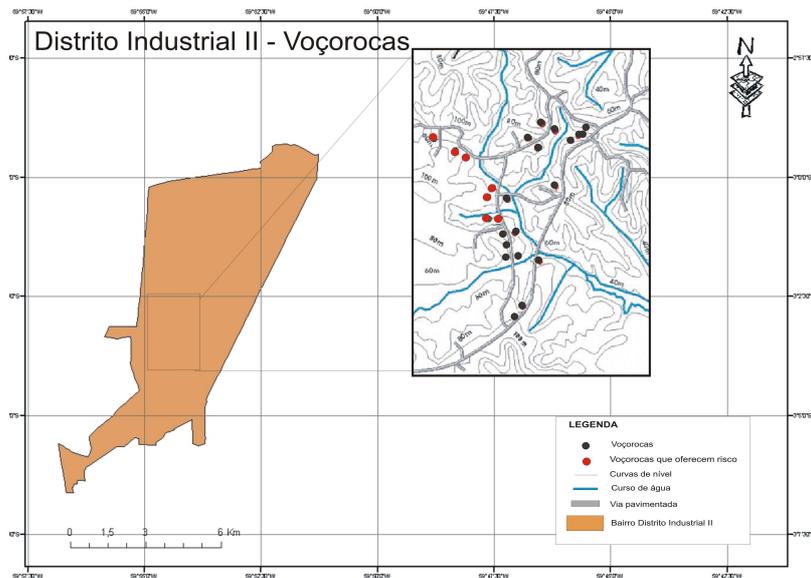
No bairro Distrito Industrial II foram identificadas 25 voçorocas (**quadro 01**), das quais 7 geram risco ambiental (**figura 04**), enquanto 18 situam-se em áreas onde não há presença de casas em suas bordas, ou seja, que não propiciam risco aos moradores locais.

Figura 04: Mosaico de localização das incisões (n=25), em vermelhos as que não geram risco e verde as que geram.
Autor: Anne Dirane, 2009.

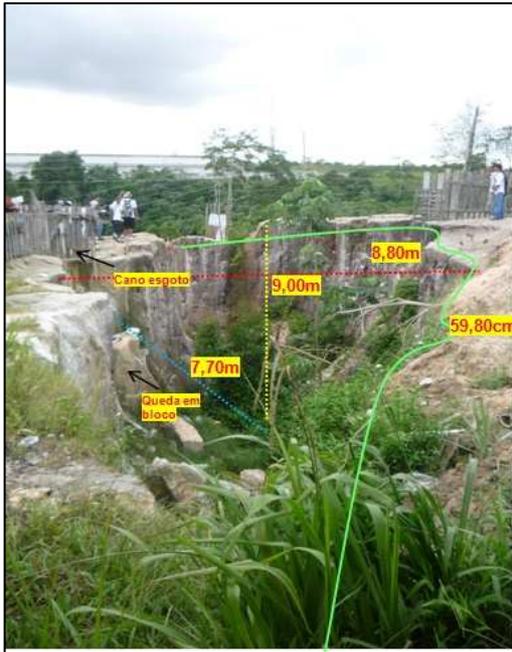
De acordo com o gráfico **01** 43% das voçorocas apresentam a forma retangular, (**voçoroca 01 e voçoroca 07**) (**figura 05 e 06**). Isto denota que, a maioria das incisões está em estágio evolutivo, devido sua expansão e entalhe.

Figura 05: Foto voçoroca 1, tipo retangular de 59,80 m de comprimento.
Autor: Anne Dirane, 2009.

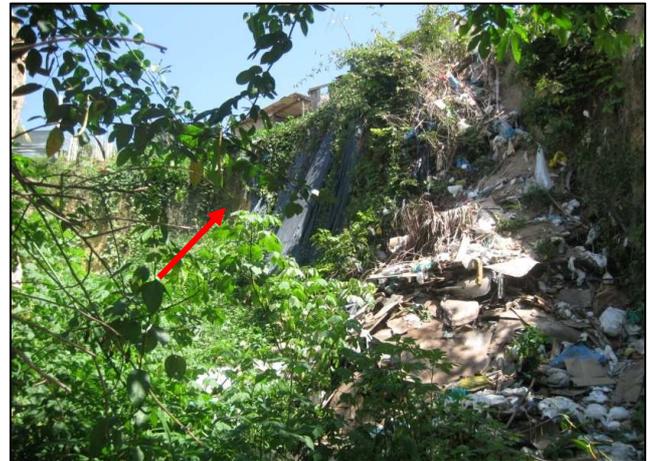
Figura 06: Voçoroca 7 – seta indicando parede da incisão coberta com plástico a fim de conter o crescimento da incisão.
Autor: Amarílis Donald, 2009.

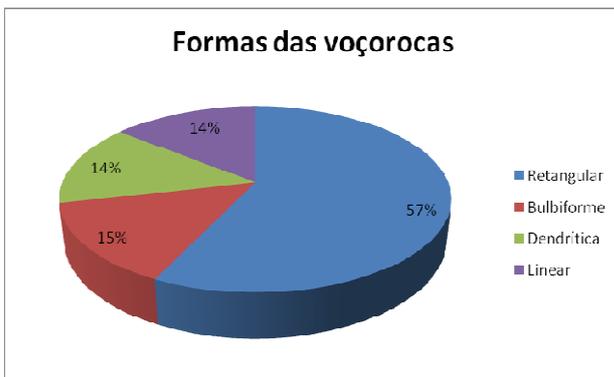
Gráfico 01: Formas das voçorocas.
Autor: Amarílis Donald, 2009.

Esses aspectos são confirmados a partir dos dados mensurados, no que se refere à forma e ao tipo, pode-se constatar que 43% das incisões apresentam forma retangular, representam o estágio mais avançado de entalhe de uma voçoroca. Ao que confere ao tipo, destaca-se que 57% são conectadas, ou seja, o entalhe ainda não alcançou a parte montante da vertente, podendo dessa forma crescer cada vez mais, onde se encontram algumas moradias.

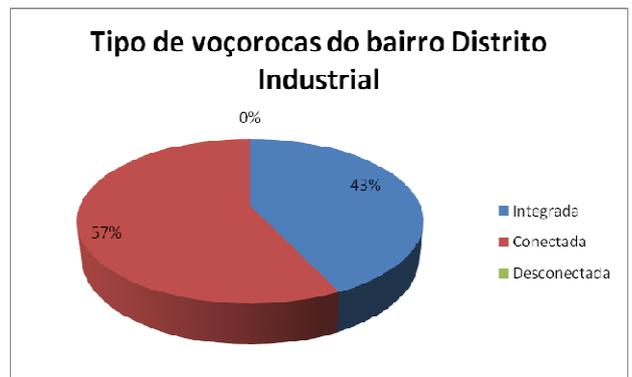
Quanto ao tipo de incisão foram identificados que 57% são conectadas (**gráfico 2**), ocasionando em grande parte o assoreamento do canal, uma vez que os depósitos tendem a escoar para o fundo do vale.

Gráfico 02: Tipos das voçorocas
Autor: Amarílis Donald, 2009.

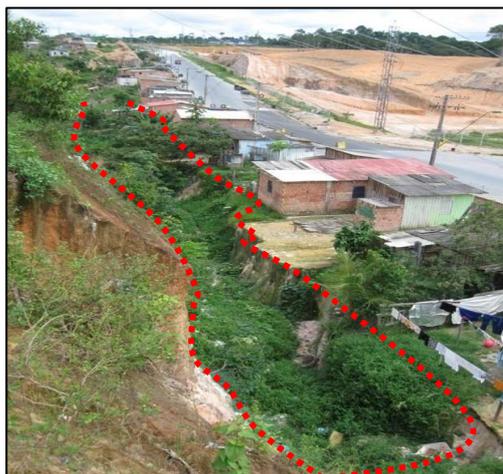
Outro dado importante a ser ressaltado refere-se a quatro variáveis: **1)** comprimento; **2)** largura; e **3)** profundidade e área de contribuição das incisões, a primeira variável a ser destacada diz respeito à **voçoroca 04 (figura 07)** por apresentar a maior dimensão, 82 m, e a **voçoroca 05** por apresentar a menor dimensão, 9m (**figura 08**) (**gráfico 03**), resultando em média 47,33 m de comprimento por incisão, apesar das diferenças dimensionais, ambas apresentam grande atividade erosiva.

Figura 07: Voçoroca 4 tipo linear, traçado vermelho indicando os limites da incisão.

Apesar do entalhe ainda não ter alcançado a parte superior da incisão, as mesmas possuem dimensões elevadas: a maior voçoroca possui 82 m de comprimento (voçoroca 04), gerando a média de 47,33 m de comprimento por incisão. Quanto à largura destas incisões pode-se afirmar que a maior apresenta 61,36 m (voçoroca 03), e a menor 6,1m, e média igual a 28,89 m/inc..

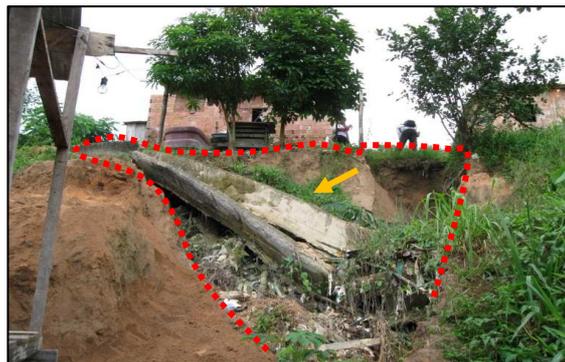
Figura 08: Voçoroca 5 (traçado vermelho) com presença de canaleta (seta amarela), semi-destruída e instabilizada pela ação da água.

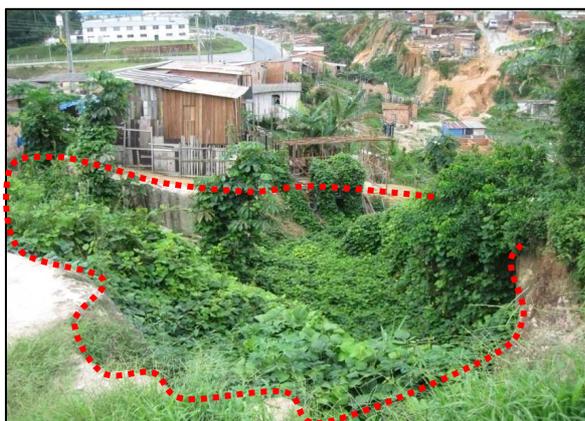
De acordo com o gráfico 4, a incisão que apresenta a maior largura é a **voçoroca 03 (figura 09)**, com 61,36 m, e a menor largura é a da **voçoroca 05** com 6,10 m, com média de 28,89m de largura por voçoroca. Quanto à profundidade, a **voçoroca 04** é a que apresenta maior entalhe, medindo 14,60 m e a **voçoroca 5** é a que possui a menor profundidade, medindo apenas 3m (**gráfico 05**), isto confere a média de 9,36 m por incisão.

Figura 09: Voçoroca 3 (traçado vermelho) com grande presença de cobertura vegetal secundária.

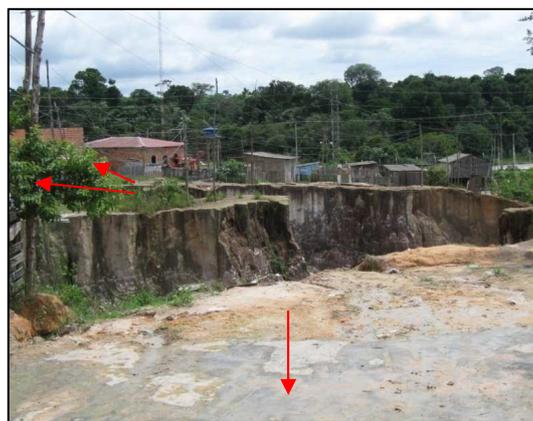
Quanto à quarta variável, que corresponde à área de contribuição das voçorocas, apenas 5 incisões tiveram suas áreas de contribuição identificadas, dessas voçorocas a que apresenta maior área é a **voçoroca 2 (figura 10)** com 82,3 m, e a menor área apresenta 8,15 m, apresentando a média de 26,05 m.

Figura 10: Voçoroca 2 com 82,3 m² de área de contribuição (seta vermelhas).

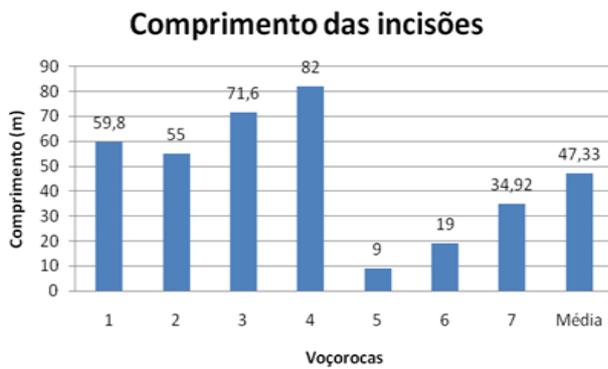
Gráfico 03: Comprimento das voçorocas.
Autor: Amarilis Donald, 2009

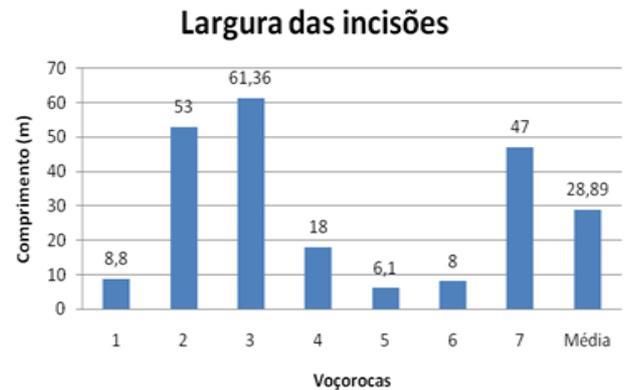
Gráfico 04: Largura das incisões.
Autor: Amarilis Donald, 2009

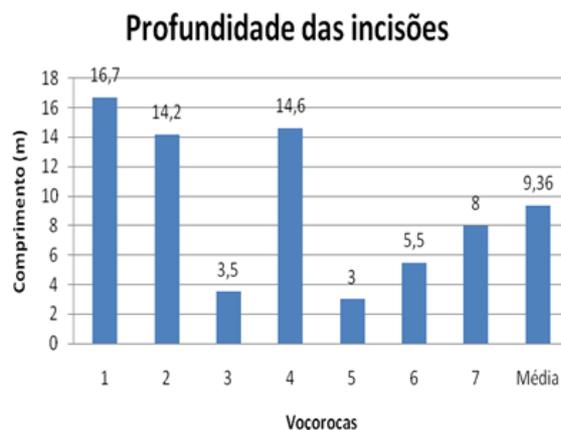
Gráfico 05: Profundidade das incisões.
Autor: Amarilis Donald, 2009

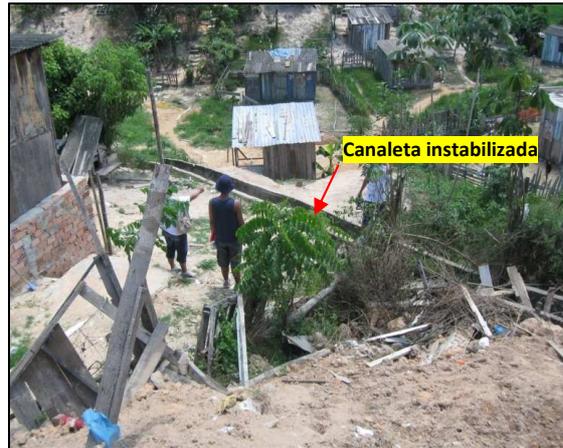
No que se trata em relação à distância entre as incisões e as moradias (**gráfico 07**), observou-se que a **voçoroca 2** possui maior média, 10,25 m de distância entre as moradias às bordas e enquanto a **voçoroca 6** (**figura 11**) apresenta menor média com 2 m.

Figura 11: Voçoroca 6 apresenta a menor distância em média das casas a incisão – iminente risco ambiental.
Autor: Anne Dirane, 2009.

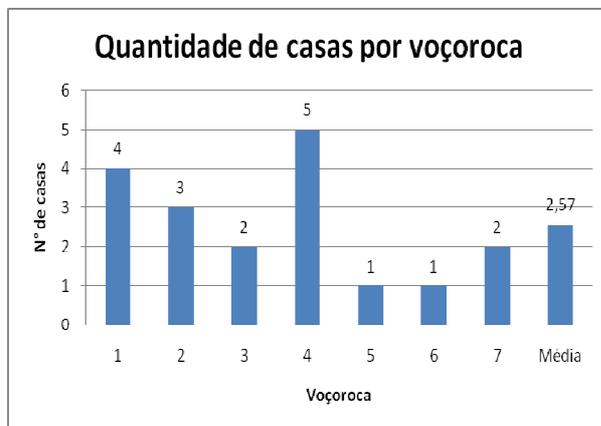
Nesse mesmo contexto, foi identificado nas voçorocas a quantidade de moradias no seu entorno (**gráfico 06**), a **voçoroca 4** apresenta maior quantidade de casas totalizando 5, e as **voçorocas 5 e 6** com o menor número de moradias, ambas com 1 casa.

Gráfico 06: Identificação da quantidade de casas voçorocas.
Autor: Amarílis Donald, 2009.

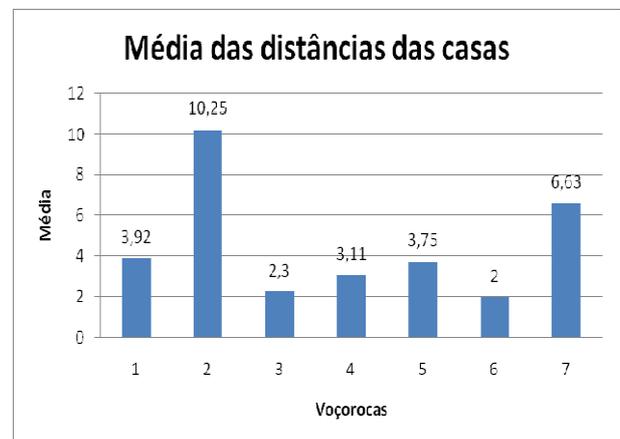
Gráfico 07: Distância média entre casas e incisão.
Autor: Amarílis Donald, 2009.
