**CONDICIONANTES MORFOMÉTRICOS PARA O SURGIMENTO DE
CANELURAS E ESCAMAMENTOS EM VOÇOROCAS**

***Morphometric conditions for the appearance of flutings and
scales in gullies***

Antonio Fábio Guimarães Vieira

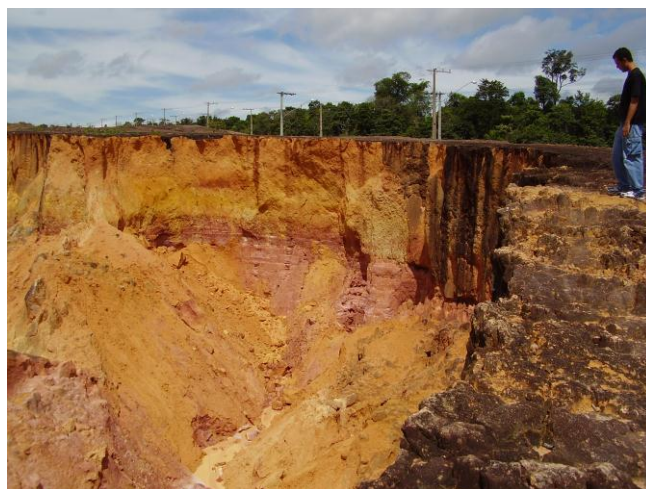
As voçorocas são incisões erosivas que apresentam queda em bloco das camadas do solo, paredes verticais, fundo plano, seção transversal em U e profundidade superior a 1,5m (VIEIRA, 2008) (**FIGURA 1**). Apresenta ainda como característica que a diferencia de outras feições erosivas lineares (sulcos e ravinas) o crescimento remontante, isto é, evolução na encosta de jusante para montante.

FIGURA 1 – Voçoroca n^o. 11. Distrito Industrial – Manaus/AM (VIEIRA e MOLINARI, 2005).

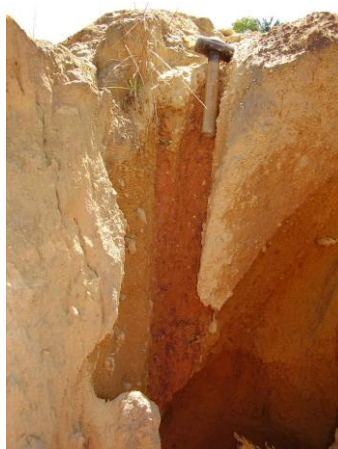
Nas caneluras (**FIGURA 4**) o mecanismo de deflagração geralmente está associado à convergência de fluxo superficial para o interior da voçoroca, resultante da interação entre erosão por queda d'água (*plunging pool erosion*) (OLIVEIRA, 1999) e fluxos de adesão.

FIGURA 4 – Canelura na parede da voçoroca n^o. 9. São Jorge – 1^o. BIS (Amv). Manaus / AM. (Foto de Antonio F.G.Vieira, 2008).

Os resultados preliminares sugerem diferenças entre os mecanismos e processos atuantes nessas duas feições. As caneluras estariam ligadas a fluxos superficiais concentrados nas microcabeceiras de drenagem, localizadas próximo a borda da voçoroca e que convergem para o interior desta na forma de fluxo em cascata e/ou adesão. A parede onde essas feições surgem

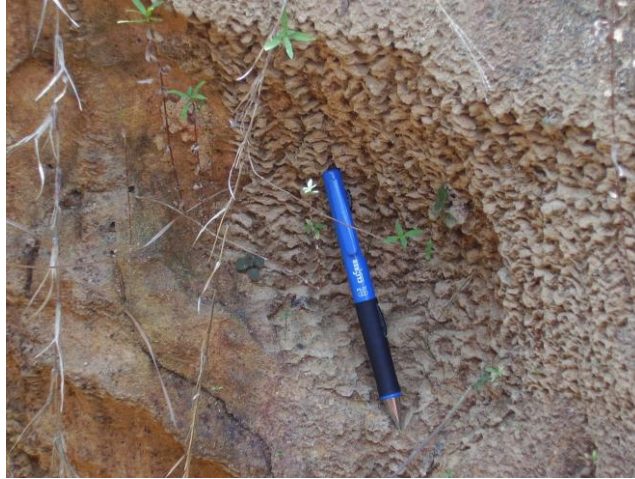
Já os escamamentos (**FIGURA 5**) constituem-se em feições formadas pelo acúmulo de material fino (areia fina ou muito fina) sobre superfície mais resistente. O transporte dessas partículas ocorre em forma de pequenos fluxos laminares verticais a subverticais (OLIVEIRA, 1999).

FIGURA 5 – Escamamentos na parede da voçoroca nº. 9. São Jorge - 1º. BIS (Amv). Manaus /AM. (Foto de Antonio F.G. Vieira, 2006).

Por outro lado, no caso dos escamamentos, pode-se afirmar que o mecanismo responsável por sua deflagração é fluxo superficial difuso. Este fato é confirmado por duas características: presença de pedestais na superfície imediatamente próxima a borda onde essas incisões se formam; e pelo transporte e deposição de partículas de areia fina a muito fina nas rugosidades da parede com média de inclinação de 75,5°.

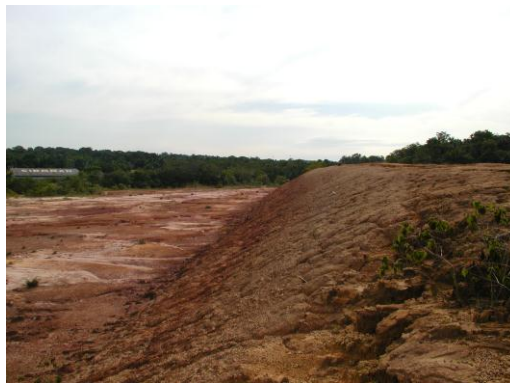
Do topo do platô para o igarapé (a jusante) verifica-se um desnível de aproximadamente 15 m, com declividades em torno de 25° no talude entre o topo do platô e parte inferior do terreno, e com declividade de 5° a 6° no topo e na parte inferior do terreno (**FIGURA 6**). Este talude funciona como um grande dispersor de águas para as voçorocas localizadas a jusante.

FIGURA 6 – Talude entre o topo do platô e parte inferior do terreno (Foto de Antonio F.G. Vieira, 2004).
