- NOTA TÉCNICA -

**PRODUÇÃO DO ESPAÇO E ALTERAÇÕES DAS CARACTERÍSTICAS
FITOGEOGRÁFICAS E GEOMORFOLOGICAS EM MANAUS: O CASO DO
TARUMÃ E DISTRITO INDUSTRIAL 2 (AMAZONAS)**

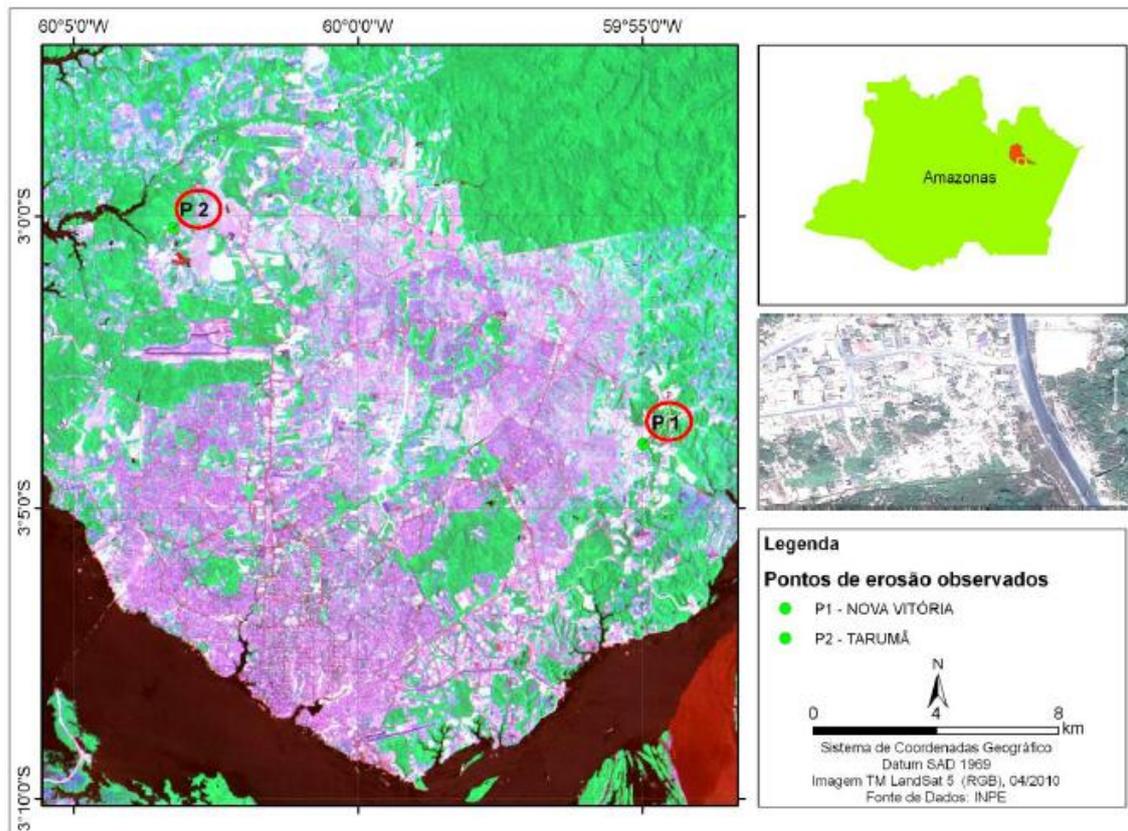
Figura 1: Imagem Landsat-5 TM, mapa da área urbana de Manaus e pontos estudados.
Org: Olivaldo Patricio de Macedo da Costa, 2010.

Para conhecer a vulnerabilidade geomorfológica de Manaus, duas feições erosivas foram analisadas sob a perspectiva da vegetação e da geomorfologia, uma localizada no bairro Distrito Industrial 2, e outra no bairro Tarumã, situadas nas zonas Leste e Oeste, conforme **Figura 1**. Estas duas zonas são destacadas por Vieira (2008) pela existência de platôs que terminam em encostas de grande declividade com predominância da forma convexa – na Zona Leste; e platôs mais extensos com encostas retilíneas de baixa declividade, na Zona Oeste.

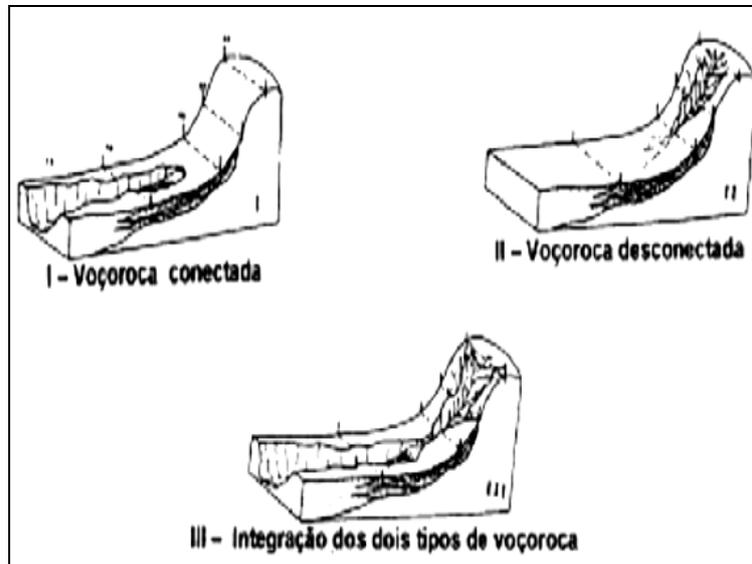
Figura 2: Tipos de voçorocas Oliveira e Meis (1985).

A etapa seguinte correspondeu à visita em campo, no qual se puderam caracterizar as vertentes utilizando o sistema classificatório elaborado por Vieira (2008), assim como a identificação quanto ao tipo de voçorocas conectadas, desconectadas e integradas em campo, conforme Oliveira e Meis (1985) (**FIGURA 2**). A forma também foi obtida por meio de observação direta em campo e baseada nos trabalhos de Bigarela e Mazuchowki (1985), podendo ser: linear, bulbiforme, dendrítica, entrelaçada, paralela, composta, e com a introdução da forma retangular por Vieira (1998) (**FIGURA 3**).

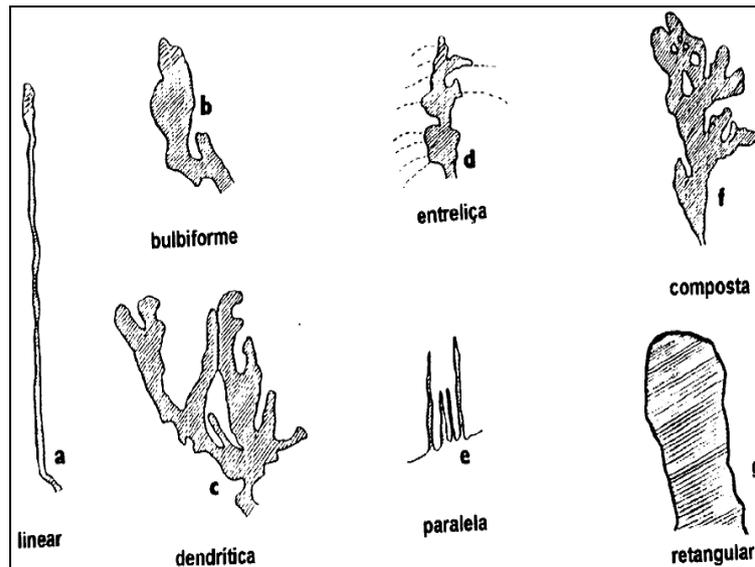
Figura 3: Formas de Voçorocas segundo Bigarela e Mazuchowski (1985) alterações Vieira (1998).

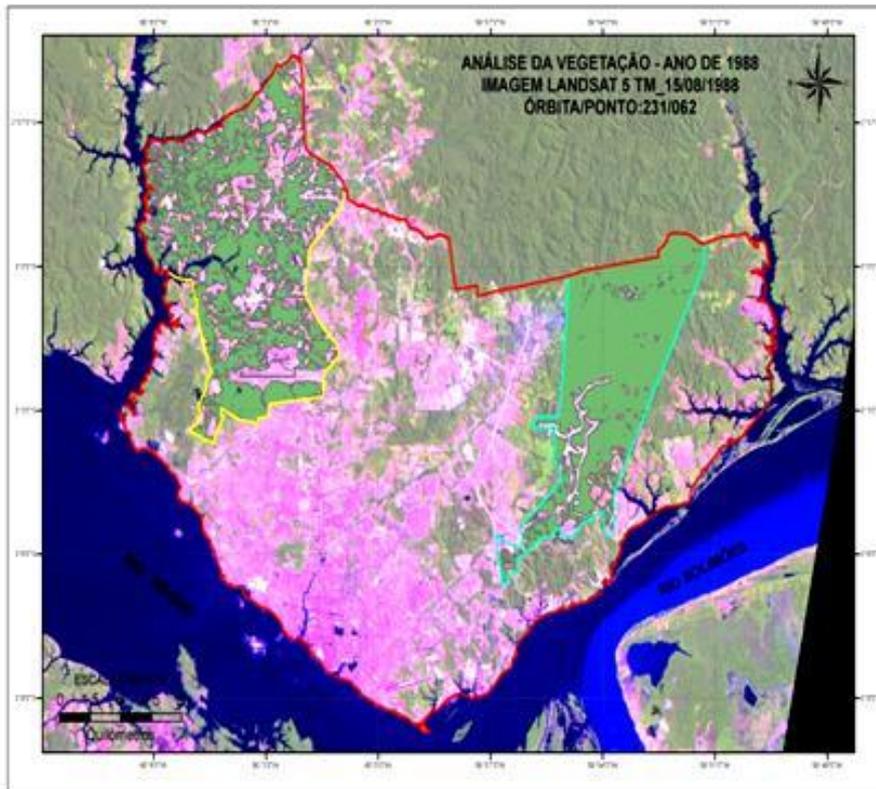
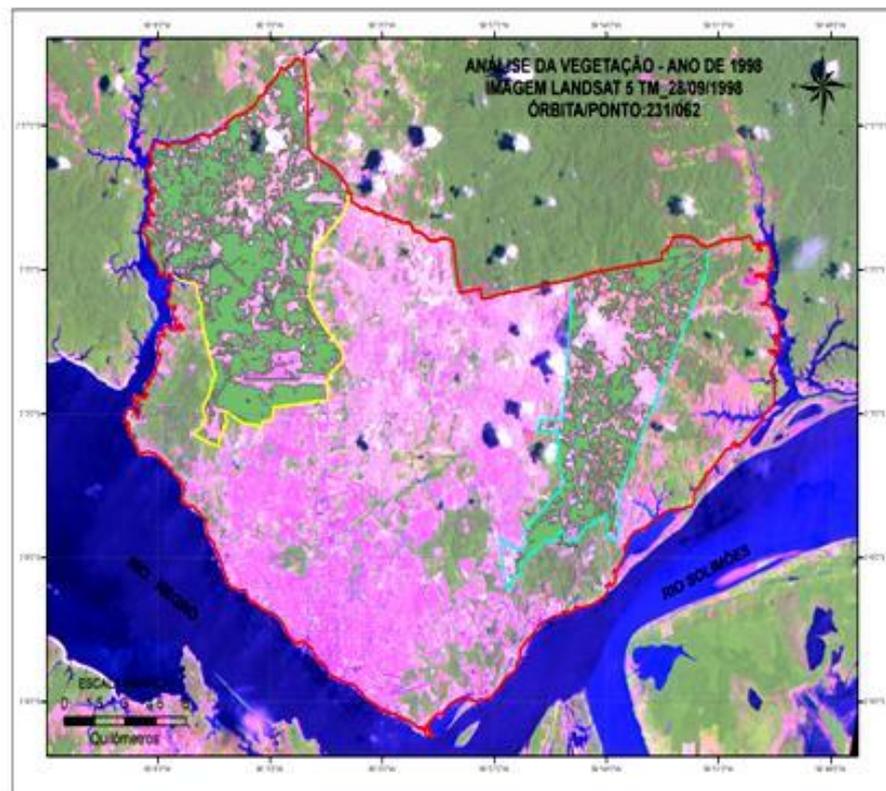
Figuras 4 e 5: Imagens da dinâmica da cobertura vegetal dos dois bairros, correspondente ao ano de 1988.

Mediante o exposto, foi possível realizar a interpretação das imagens de satélites da série Landsat – 5 TM do ano de 1988, 1998 e 2008, a fim de quantificar se houve redução da cobertura vegetal existente nos dois bairros (Distrito Industrial 2 (P1) e Tarumã (P2)). Florenzano (2002) atestou que a partir da interpretação de imagens de satélites, é possível identificar e delimitar porções de áreas verdes de uma determinada cidade, e juntamente com o uso de um SIG, pode-se quantificar essas tais áreas. Desta forma, foram registradas as marcas da cobertura vegetal visíveis nos mapas nas duas áreas de estudo (**FIGURAS 4, 5, 6 e 7**).

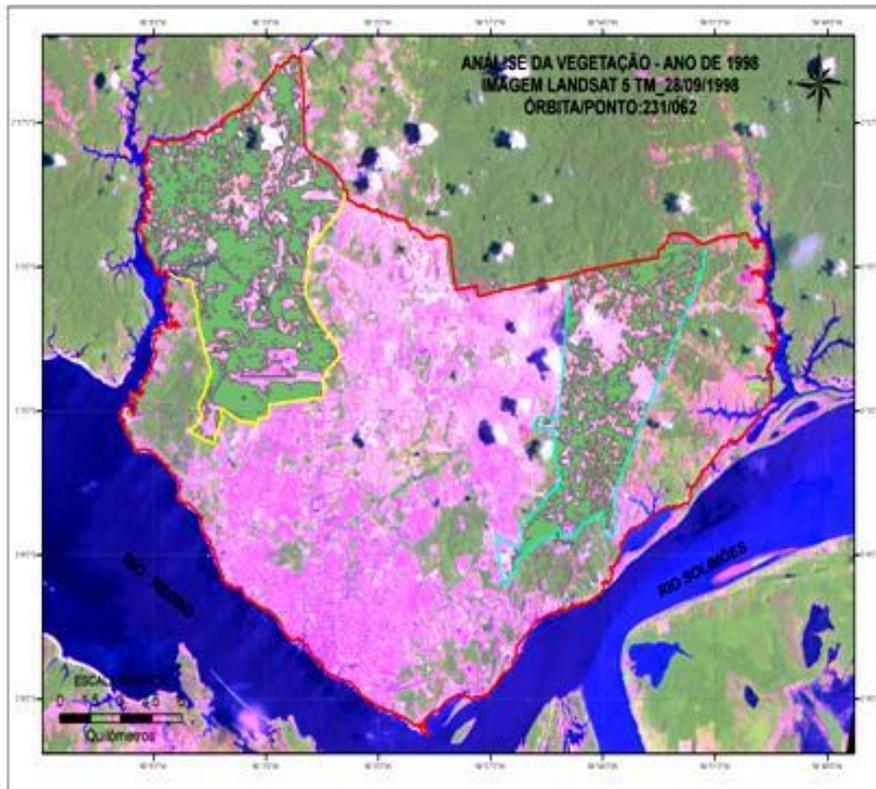
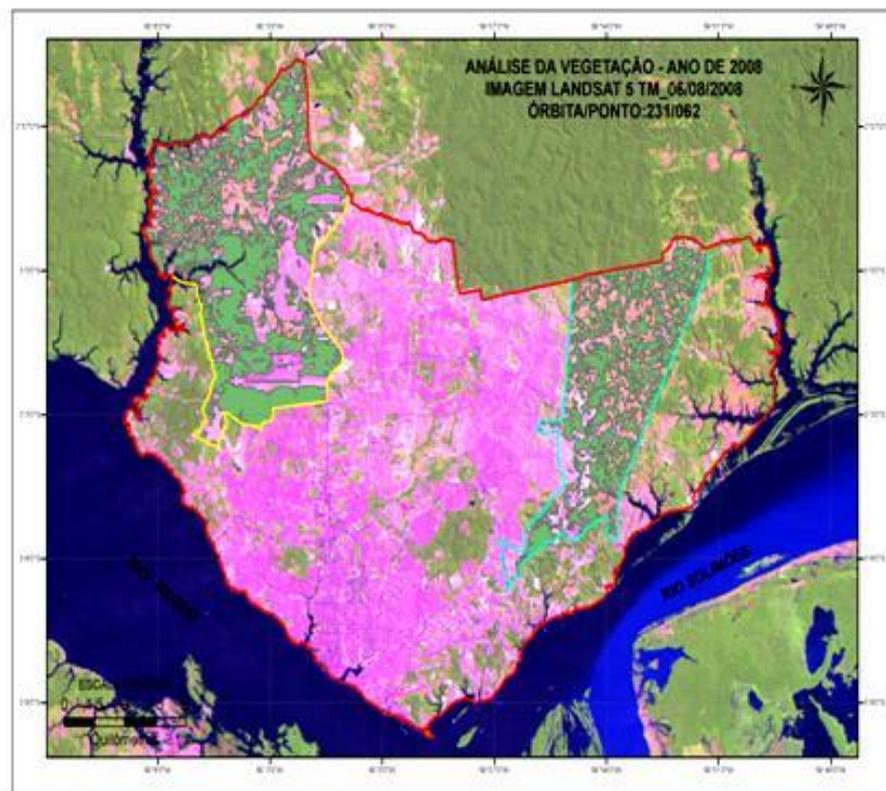
Figura 6 e 7: Imagens da dinâmica da cobertura vegetal dos dois bairros, correspondente aos anos de 1998 a 2008.

Nesse período, segundo dados levantados e expostos conforme **Tabela 1** acima, de 1988 a 2008, houve comportamento distinto nos dois bairros. Nos dez primeiros anos de monitoramento de (1988 a 1998), no bairro do Tarumã, houve aumento de 2.163.194,55 m² de área vegetada enquanto que o Distrito Industrial 2 sofreu redução de 18.865.908,19 m², na década seguinte (1998 a 2008), ambas as áreas sofreram redução, sendo que o Tarumã perdeu 5.472.086,58 m² e o Distrito Industrial 2 perdeu apenas 1.918.884,32 m² de área vegetada.

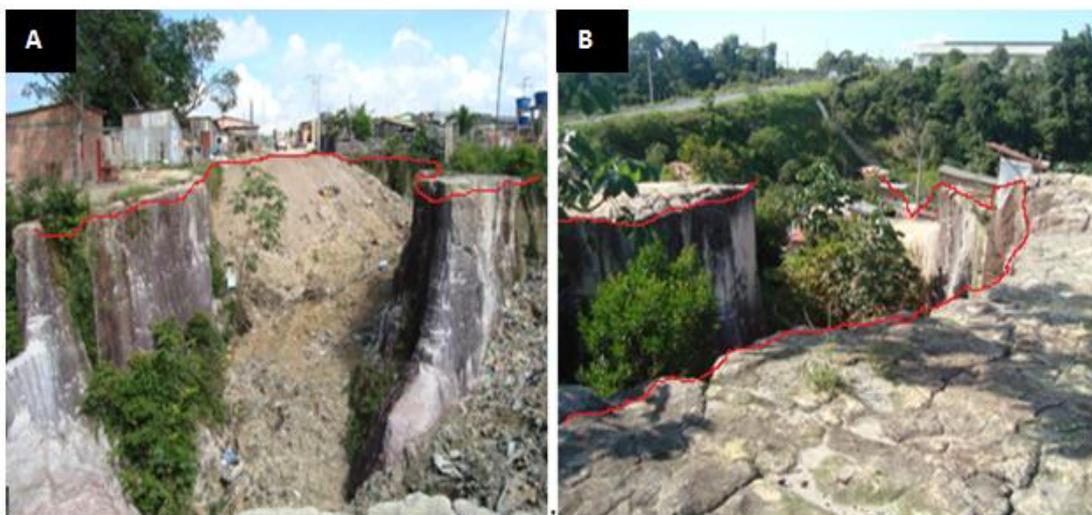
Figura 8: Voçoroca bifurcada (A) e voçoroca retangular (B), ambas conectadas.
Fonte: Regiane Campos Magalhães, 2010.

Do ponto de vista natural, o relevo da Zona Leste se diferencia do relevo da Zona Oeste, visto que o primeiro é caracterizado pela existência de platôs com extensão média de 16,6 km e largura média 379 m, interligados a encostas de grande declividade, superior a 1000 m, curtas (em média 38,80 m) e com predominância da forma convexa (66%), enquanto na Zona Oeste apresentam platôs mais extensos com 17 km e largura média 0,701 km, com encostas retilíneas, longas e de baixa declividade (VIEIRA, 2008, p. 146). No Distrito Industrial 2, foram identificadas duas voçorocas que correspondem ao tipo conectada, com forma retangular e bifurcada, de acordo com a **Figura 8**.

A voçoroca conectada facilita o assoreamento do igarapé à jusante e, mudou significativamente a forma do relevo. A forma retangular e bifurcada revela que as voçorocas recebem fluxos superficiais tanto das casas quanto das vias, em eventos chuvosos de grande intensidade e de longa duração, facilitam o transporte do material escoado para dentro do vale, ocasionando o assoreamento

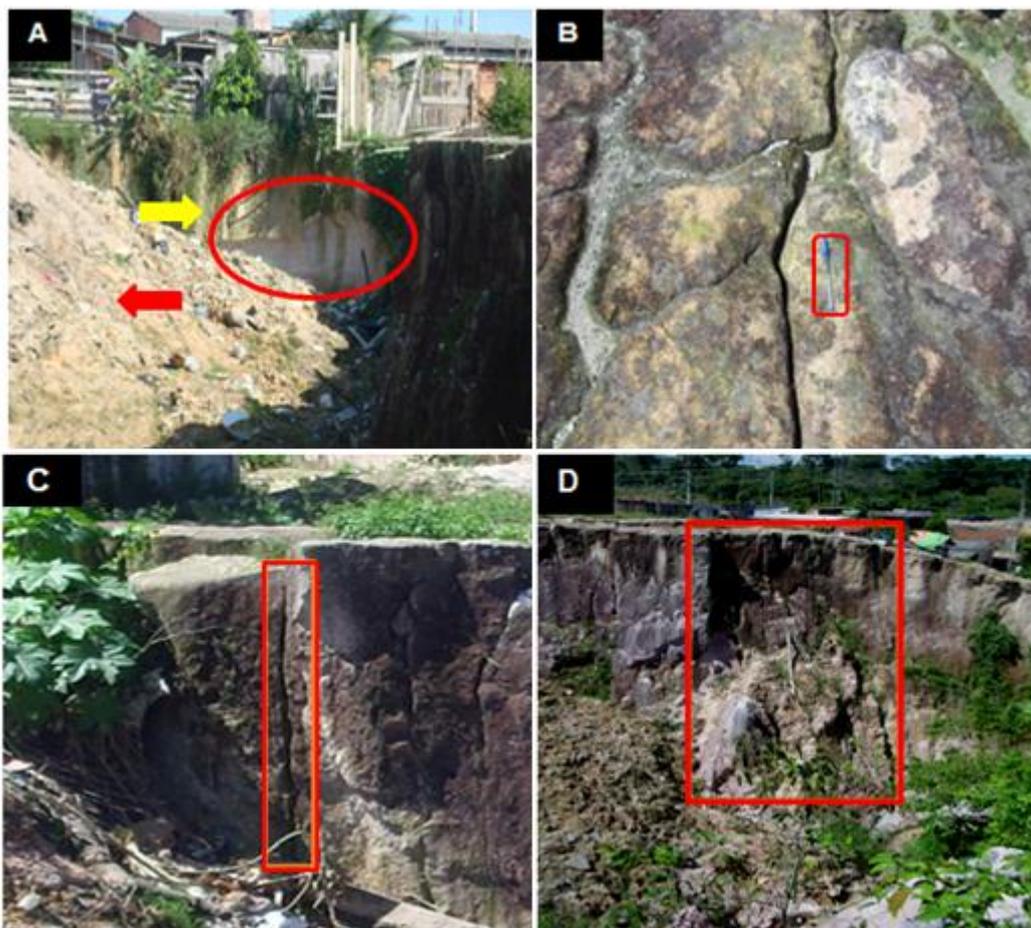
Figura 9: Depósito tecnogênicos úrbico (seta vermelha) alcova de regressão (seta amarela)- (A); fendas de tração (B); canelura (C) e movimentos de massa (D).
Fonte: Regiane Campos Magalhães, 2010.

do canal. Além disso, a quantidade de material inconsolidado de origem doméstica, dentro das incisões pode ocasionar a proliferação de doenças, insetos e desencadear feições de retrabalhamento (alcova de regressão, fendas de tração, caneluras e movimentos de massa) (**FIGURA 9**) devido à fraca compactação. Este fato mostra que as voçorocas continuam ativas formando verdadeiras áreas de risco.

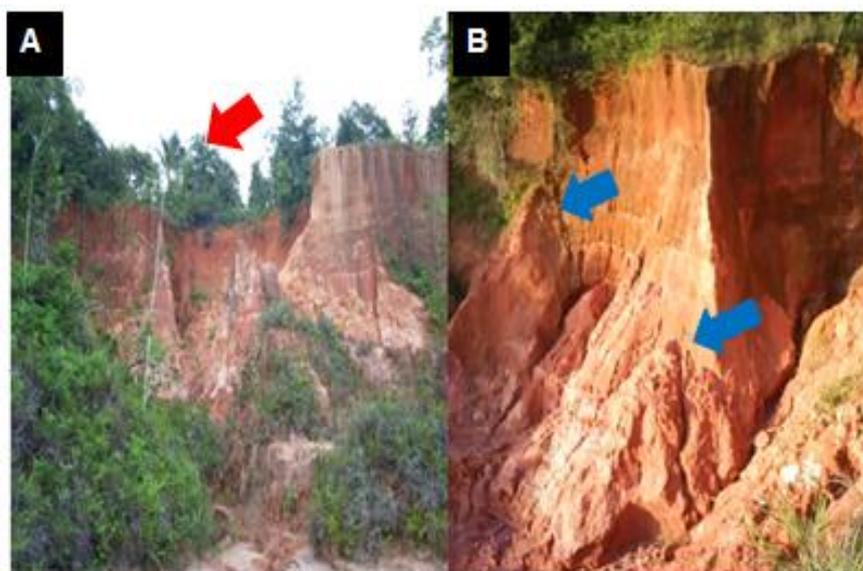
Figura 10: Voçoroca do tipo conectada com forma retangular (A-B), presença de fragmento florestal e ausência de casas próxima às cicatrizes (A) seta vermelha e movimento de massa (B) setas azuis.

Por outro lado, no bairro Tarumã, a vegetação passou por um processo de sucessão – Floresta Ombrófila Densa para Floresta secundária/capoeira – devido ao uso do solo durante as décadas 70 e 80 para extração de fragmentos rochosos usados na construção civil. Com isso, observou-se a presença de fragmento florestal e a ausência de habitações nas proximidades da voçoroca. Já no interior da feição erosiva, notou-se a presença de movimentos de massa (**FIGURA 10**), demonstrando que a voçoroca está ativa.

Comprovou-se em campo, que a voçoroca no Tarumã é do tipo conectada, e de forma retangular, a qual recebe fluxos superficiais oriundos das chuvas, e conseqüentemente transporta os sedimentos expostos para dentro do vale, assoreando o canal fluvial. Faz-se necessárias algumas considerações comparativas entre as incisões dos bairros Distrito Industrial 2 e do Tarumã: ambas sinalizam intensa atividade, ou seja, apresentam elevado crescimento, decorrente da pouca vegetação nas adjacências à voçoroca, principalmente no bairro Distrito Industrial 2, que favoreceu a evolução de feições de retrabalhamento no interior da cicatriz, além da presença de depósito tecnogênico úrbico. Já no bairro Tarumã, apresentou-se no interior da voçoroca, planos de ruptura que denunciam possíveis movimentos de massa.

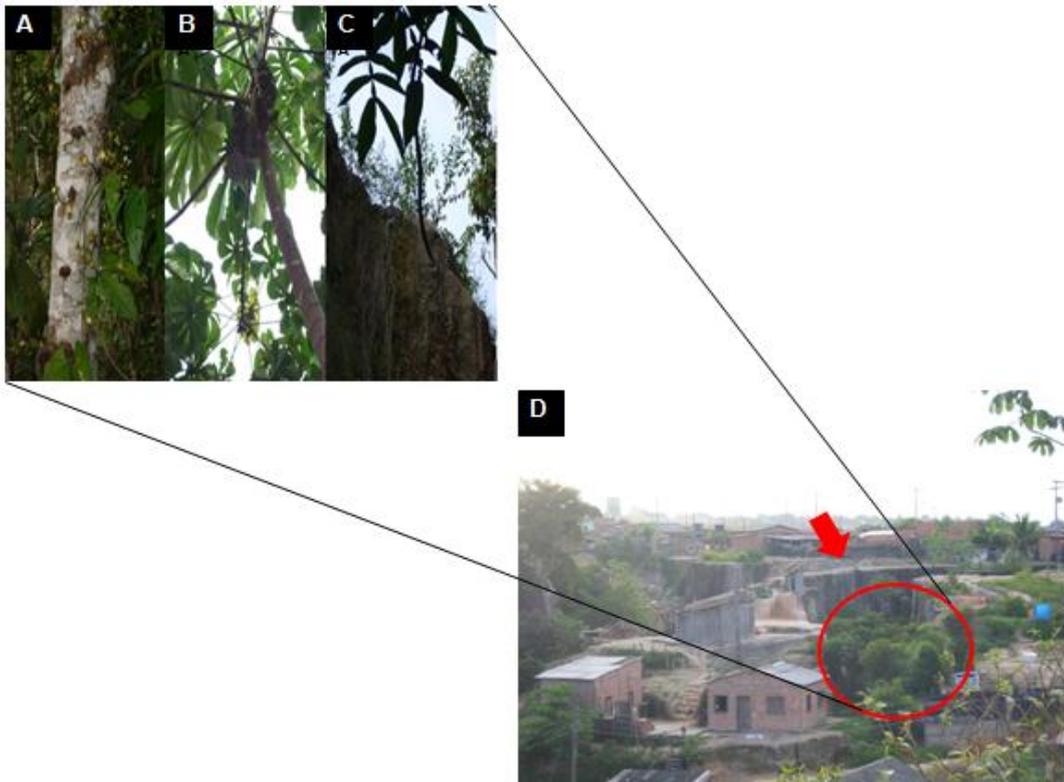
Figura 13: Vegetação predominante referente às espécies goiaba de anta (*Bellucia dichotoma*) - **A**, imbaúba (*Pouporouma bicolor* ssp. *Bicolor*.//Cecropiaceae) - **B** e o ingá de metro (*Ingá edulis*) – **C**. No bairro Distrito Industrial 2 e Tarumã, presença de crostas na cabeceira da encosta (seta vermelha) – **D**, e vegetação rarefeita no fundo do vale (circulo vermelho) – **D**, decorrente dos processos erosivos no bairro Distrito Industrial 2.

A vegetação predominante identificada em ambos os bairros (Distrito Industrial 2 e Tarumã) é do tipo secundária com espécies predominante goiaba de anta (*Bellucia dichotoma*), imbaúba (*Pouporouma bicolor* ssp. *Bicolor*//*Cecropiaceae*), ingá de metro (*Ingá edulis*) e o buriti (*Mauritia flexuosa*) (**FIGURA 11-A, B e C**). Segundo Corrêa (1984) essas espécies são típicas de clima tropical, de solos úmidos e arenosos de beiras de matas e suas clareiras, preferindo matas secundárias e capoeiras novas, situadas junto a vertentes ou curso d'água, e em terrenos baixos com lençol freático superficial. Isto se atesta, visto que está vegetação encontra-se no interior das voçorocas, justamente onde ocorre o afloramento de um lençol freático. Neste sentido, verificou-se no Distrito Industrial 2, ausência de vegetação no topo do platô e no fundo de vale, devido à ocorrência dos processos erosivos naturais e antrópicos, resultando em um relevo dissecado e totalmente erodido, com o surgimento de crostas e fissuras (**FIGURA 11-D**).

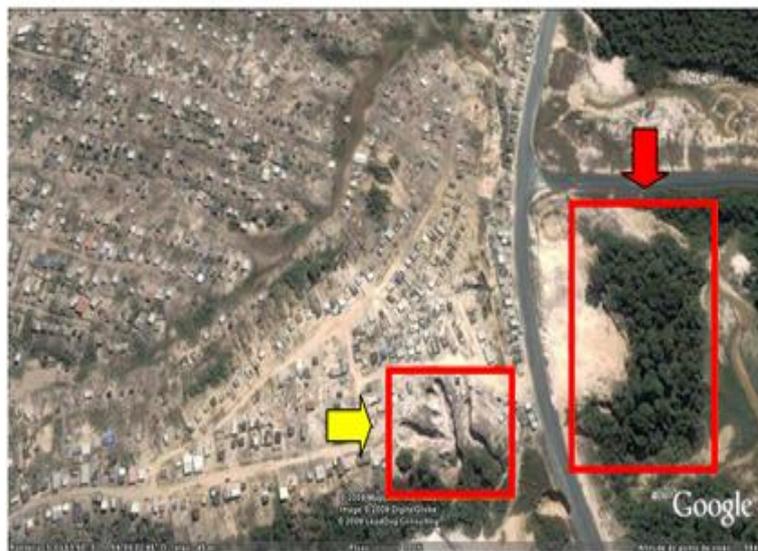
Figura 12: Voçoroca do tipo conectada com vegetação rarefeita (seta amarela) e concentração de vegetação do outro lado da avenida (seta vermelha) próximo a feição erosiva no bairro Distrito 2/Manaus.

Entretanto, próximo a voçoroca no bairro Distrito Industrial 2, foram encontradas pequenas porções verdes de fragmentos florestais, com características de vegetação de áreas que não sofreram desmatamento e mantêm suas peculiaridades originais (**FIGURA 12**). Logo, a vegetação que antes se encontrava na cabeceira da vertente, hoje se encontra somente no entorno da área degradada. O surgimento dessas feições erosivas está relacionado à remoção da cobertura vegetal, deixando o solo exposto à energia cinética da chuva, carreando grande parte do material ao longo da encosta, assim como para dentro dos corpos líquidos, resultando em obstrução do vale e assoreamento do igarapé.

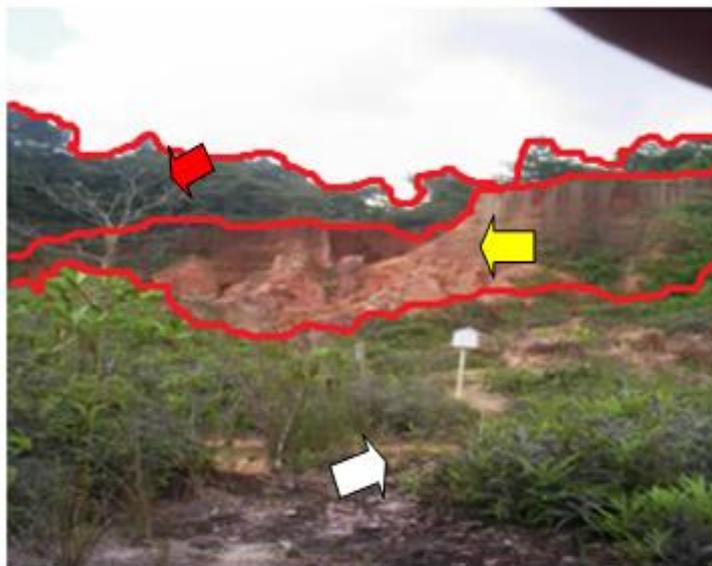
Figura 13: Vegetação de capoeira densa no topo do platô (seta vermelha), ausência de vegetação ao longo da encosta (seta amarela) e vegetação baixa e dispersa no fundo do vale (seta branca). Devido os processos de extração de fragmentos rochosos para a construção civil no bairro Tarumã/Manaus.

Diferentemente da área – Distrito Industrial 2 (P1) a cobertura vegetal na área – Tarumã (P2), é bem maior e mais densa, principalmente ao longo do platô, onde verificou-se capoeira com várias espécies vegetais pioneiras e invasoras. Porém, no fundo do vale detectou-se vegetação baixa e dispersa como a goiaba de anta (*Bellucia dichotoma*), imbaúba (*Pouporouma bicolor ssp. Bicolor//Cecropiaceae*), ingá de metro (*Ingá edulis*) e o buriti (*Mauritia flexuosa*), de acordo com a **Figura 13**.
