## **MONITORAMENTO E CARACTERIZAÇÃO DE DUAS VOÇOROCAS NO BAIRRO VILA BURITI, MANAUS (AM)**

### ***Monitoring and characterization of two gullies in the neighborhood Vila Buriti, Manaus (AM)***

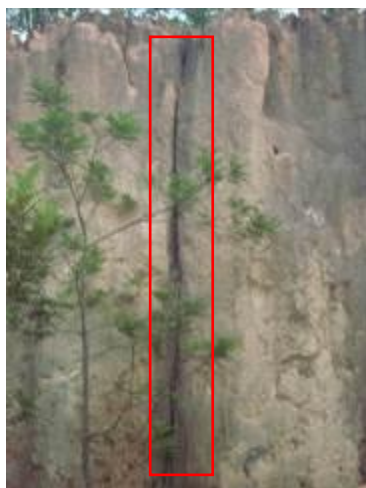
**FIGURA 8:** Feição erosiva do tipo canelura na parede da voçoroca V1. Foto de Raimundo N. de A. Aquino, 2010.

Várias caneluras (**Figura 8**) foram identificadas nos paredões da voçoroca **V1**. Tais feições são oriundas do escoamento superficial vertical por adesão, desencadeada principalmente pela ausência da cobertura vegetal.

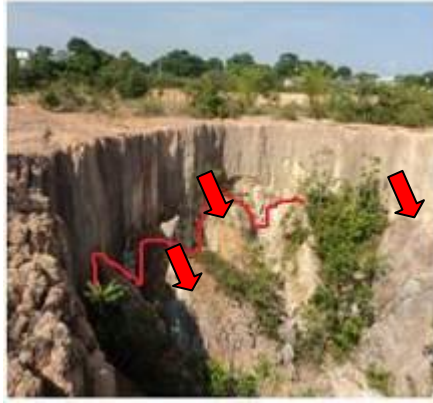
**FIGURA 9:** Na proximidade da cabeceira e bordas da incisão, material removido da cabeceira e das paredes da incisão (setas). Foto de Sidiney A. Glória, 2010.

Também foram percebidas marcas no fundo e na parede da voçoroca V1, de antigos movimentos de massa do tipo escorregamento translacionais (**Figura 9**). Segundo Fernandes (1996) esse tipo de escorregamento é em geral comprido e raso, onde seu plano de ruptura encontra-se normalmente com profundidade variante entre 0,5 m e 5,0 m. Tanto as feições erosivas quanto os mecanismos de retrabalhamento podem ocorrer no interior de uma voçoroca, porém em pequenas proporções.

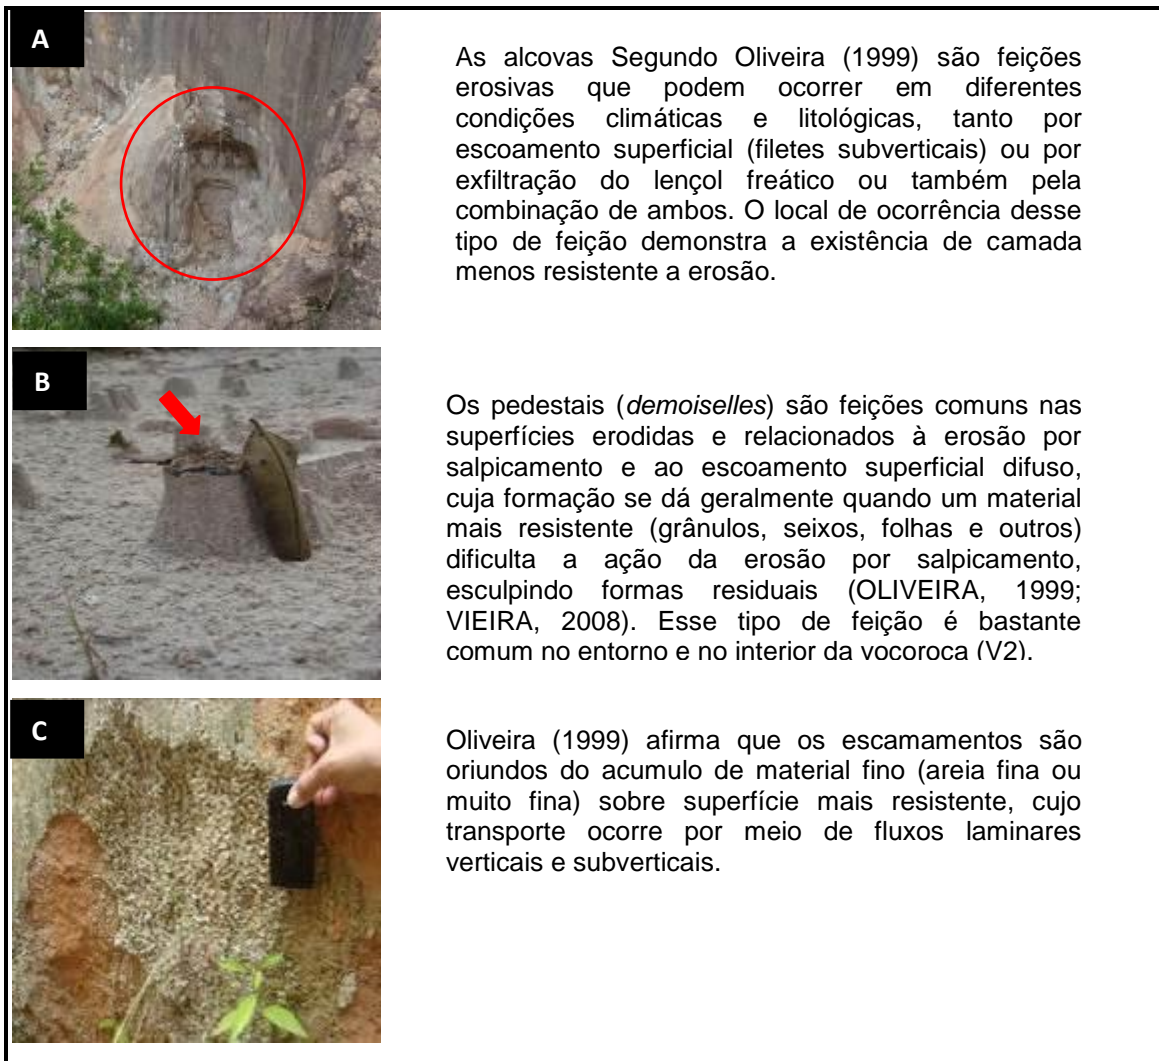
**FIGURA 10:** Feições erosivas na voçoroca (V2). Fotos de Raimundo N. de A. Aquino, 2010.

Na voçoroca **V2** foram identificados diversos tipos de feições erosivas, tais como: alcova de regressão (A); pedestal (B); escamamento (C); marmitta (D); caneluras (E); filetes verticais (F) e fendas de tração (G) (**Figura 10**).

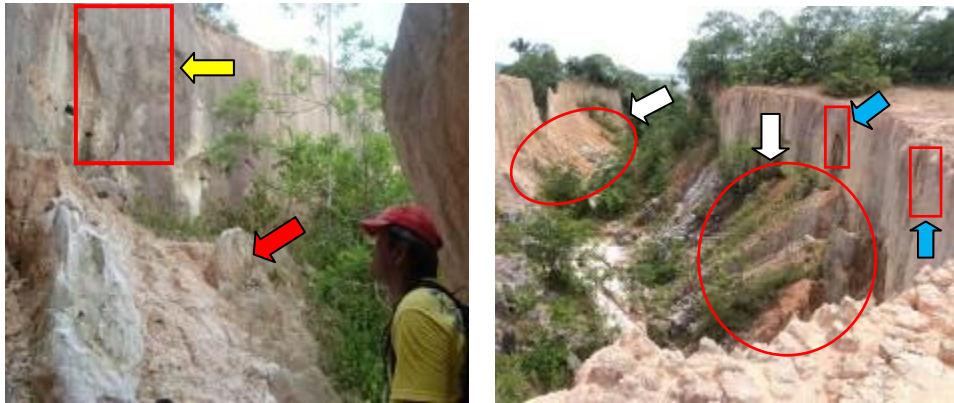
Os mecanismos de retrabalhamento nesta voçoroca ocorrem em pequenas proporções, por meio de dois tipos de movimento de massa, o escorregamento translacional (**Figura 11**) e a queda em bloco (**Figura 12**). Para tanto Fernandes (1996) afirma que, o movimento do tipo queda de blocos ou lascas é oriundo de movimentos abruptos decorrente da ação da gravidade

**FIGURA 11:** Movimento de massa do tipo translacional (seta vermelha) e marcas verticais deixada nas paredes da voçoroca (seta amarela). Numa visão mais geral do fundo da incisão, verifica-se a ocorrência em vários pontos com pequenos movimentos massa (setas brancas) e fendas ao longo da borda da incisão (setas azuis). Fotos de Sidiney A. Glória, 2010.

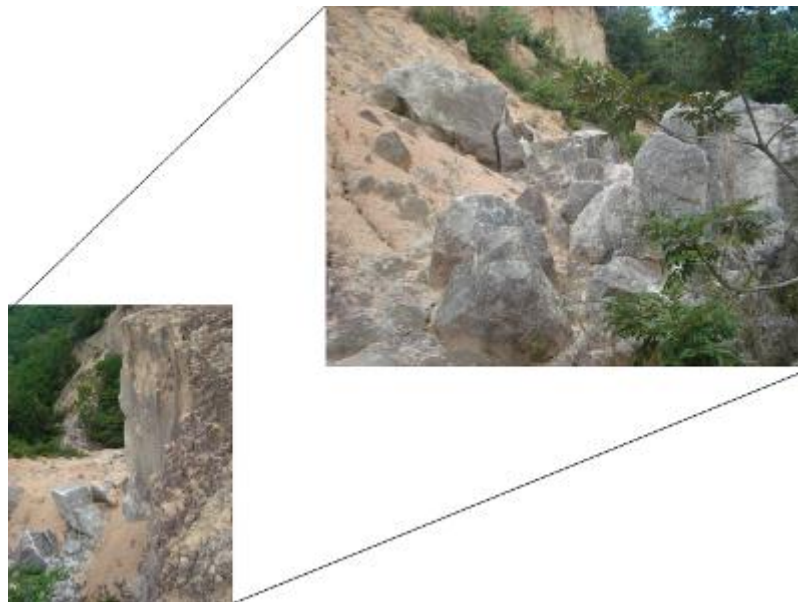
**FIGURA 12:** Movimento de massa do tipo queda em bloco na voçoroca V2. Foto de Raimundo N. de A. Aquino, 2010.

com ausência da superfície de deslizamento. Neste sentido, tais evidências apontam que a ocorrência da queda de blocos, seja referente à encosta da voçoroca ser bastante íngreme, apresentando paredões rochosos descontínuos com diversas fraturas.

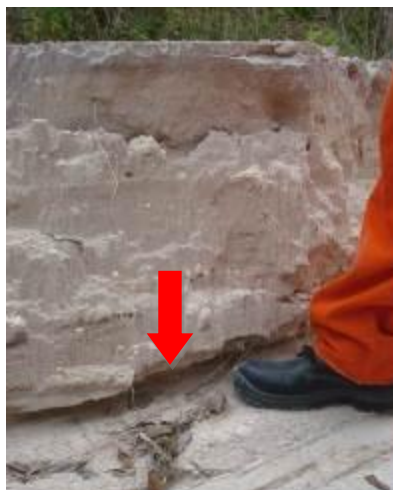
**FIGURA 13:** Solapamento basal decorrente do escoamento superficial concentrado. Foto de Raimundo N. de A. Aquino, 2010.

Outra atividade de retrabalhamento identificada em campo (V2) foi o solapamento que ocorre na base da parede da incisão, através do escoamento superficial (**Figura 13**), que vai desprendendo gradativamente o solo exposto, juntamente com o auxílio da força gravitacional, cujo produto é o desabamento.

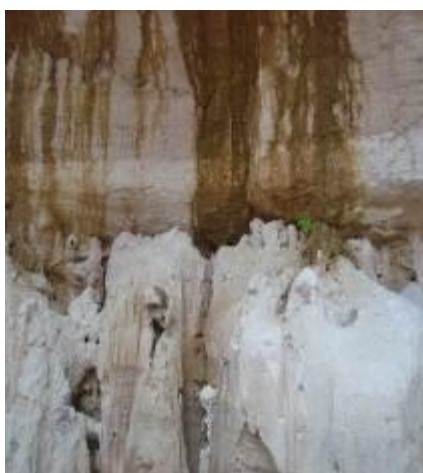
**FIGURA 14:** Marcas de escoamento na parede da voçoroca V2. Foto de Raimundo N. de A. Aquino, 2010.

Nas paredes da voçoroca verificaram-se marcas de escoamento superficial na forma de fluxos de adesão (**Figura 14**) principalmente após eventos chuvosos, fator que indica que a voçoroca **V2** encontra-se ativa.

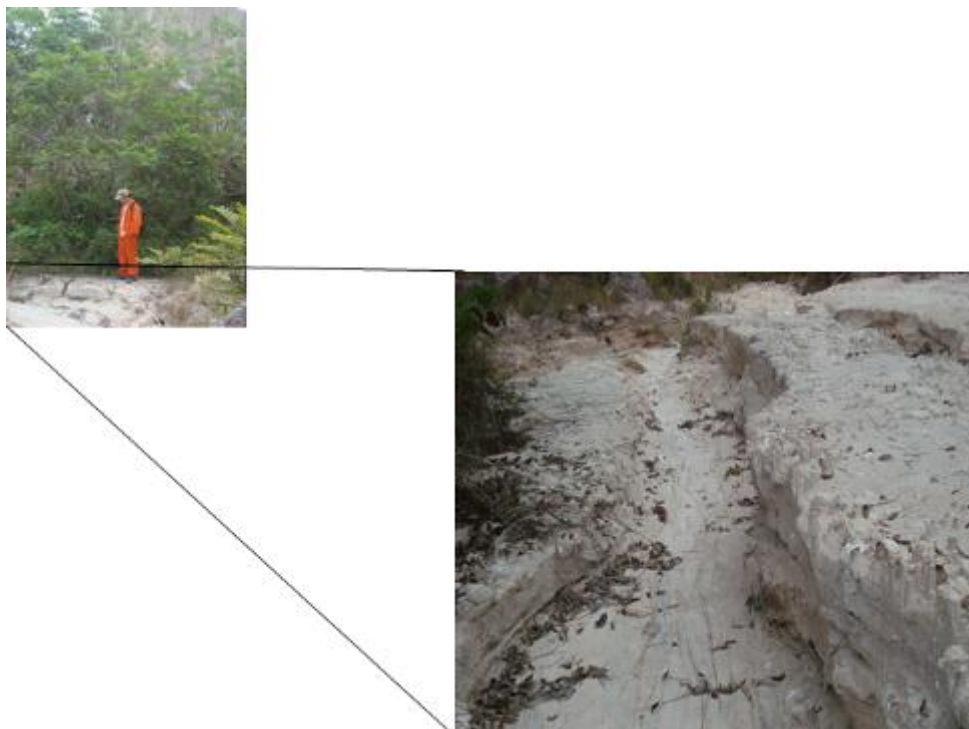
**FIGURA 15:** Vegetação no interior da voçoroca (canto superior esquerdo) e marcas do escoamento superficial concentrado (canto inferior direito). Foto de Raimundo N. de A. Aquino, 2010.

Esta voçoroca apresenta vegetação secundária em alguns pontos no seu interior, porém de forma espaçada, o que não impede a ocorrência de escoamento superficial concentrado no seu interior (**Figura 15**), contribuindo para o transporte de material solto do fundo da voçoroca.
