## Artigo de Pesquisa

**SANEAMENTO AMBIENTAL E USO E OCUPAÇÃO DO SOLO NA BACIA HIDROGRÁFICA DO IGARAPÉ DO BINDÁ, MANAUS – AM****Environmental Sanitation and Land Use and Occupation in the Igarapé Bindá Water Basin, Manaus – AM**

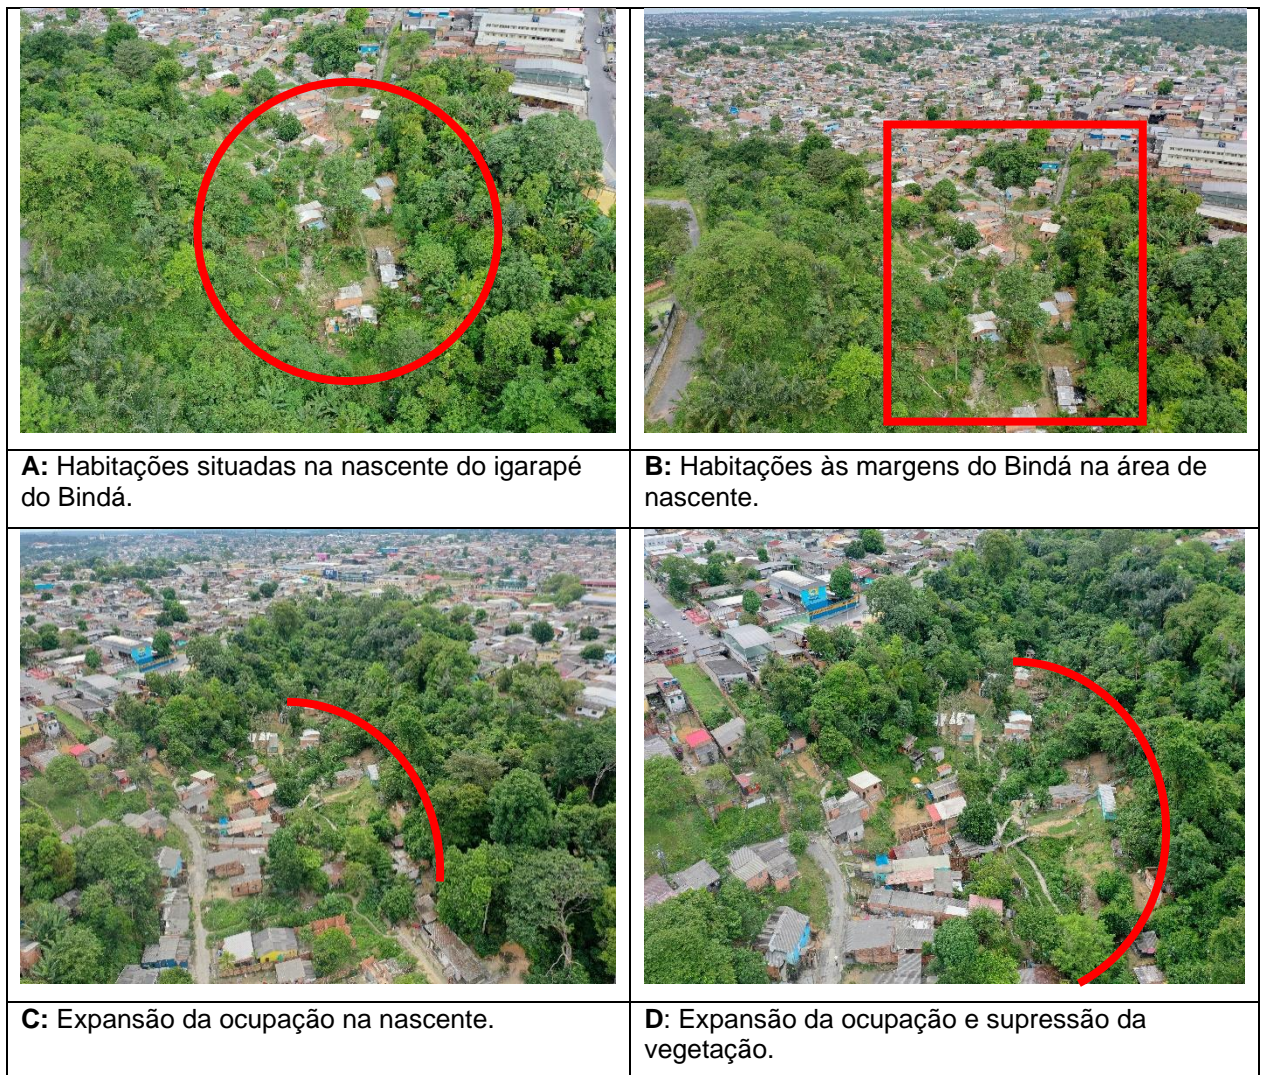
**Figura 5** – Habitações construídas na área de nascente do Bindá.

Foi possível observar, por meio de sobrevoos com drone, outras habitações construídas às margens do igarapé na área da nascente do Bindá (Figura 5). Para a construção e consolidação dessas moradias, a vegetação ripária é suprimida para permitir a expansão urbanística. Stevaux e Latrubesse (2017) afirmam que a remoção da vegetação original de uma bacia hidrográfica e sua substituição por outros tipos de cobertura do solo provocam instabilidades no sistema, favorecendo a erosão, o assoreamento dos canais, o aumento do escoamento superficial e a perda da capacidade de vazão, além de comprometer a viabilidade do uso da água para abastecimento e gerar diversos problemas socioambientais.

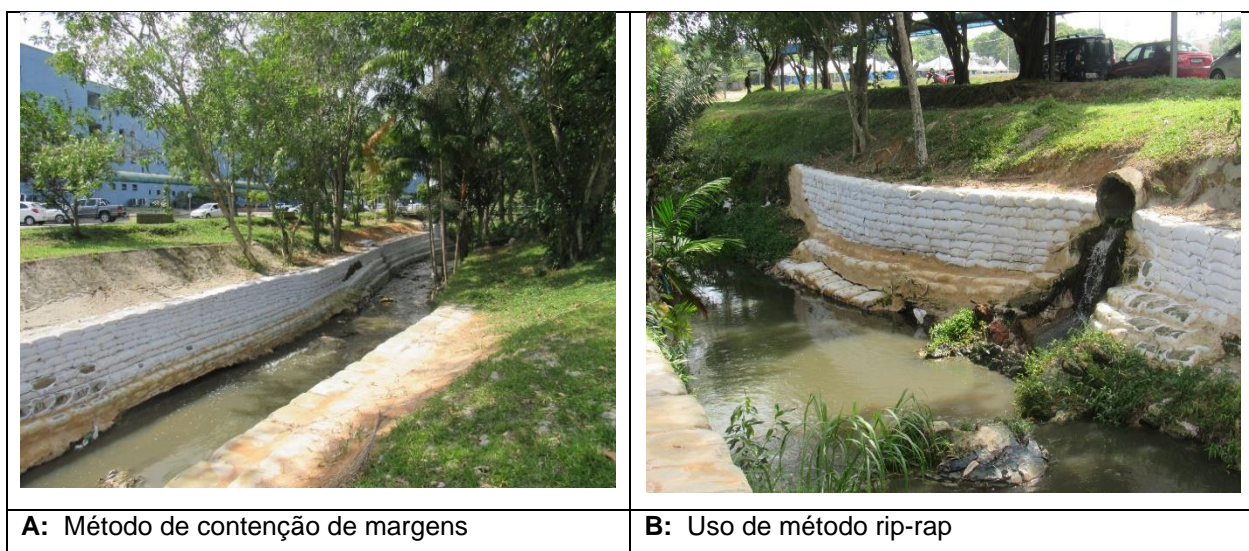
**Figura 8** - Intervenção de engenharia no médio curso do canal do igarapé do Bindá

O Igarapé do Bindá, assim como outros cursos d'água em Manaus, apresenta diversas modificações antrópicas ao longo de seu leito, principalmente decorrentes de intervenções de macrodrenagem. Destacam-se, entre essas intervenções, a construção de muros de gabião, o uso de colchões Reno, galerias e tubos ármicos, que visam controlar o fluxo das águas e prevenir enchentes. Contudo, essas medidas podem impactar negativamente o ecossistema local, alterando a dinâmica natural do igarapé e comprometendo a biodiversidade. As intervenções de engenharia variam desde estruturas de contenção das margens até obras de macrodrenagem, mas no alto curso do igarapé não foram registradas modificações significativas. As alterações se tornam mais evidentes a partir do médio curso do canal, especialmente nas proximidades da Universidade Nilton Lins (Figura 8), onde a estabilização das margens é realizada com o uso de rip-rap. Essas ações visam proteger as margens contra erosão e garantir a integridade do curso d'água.

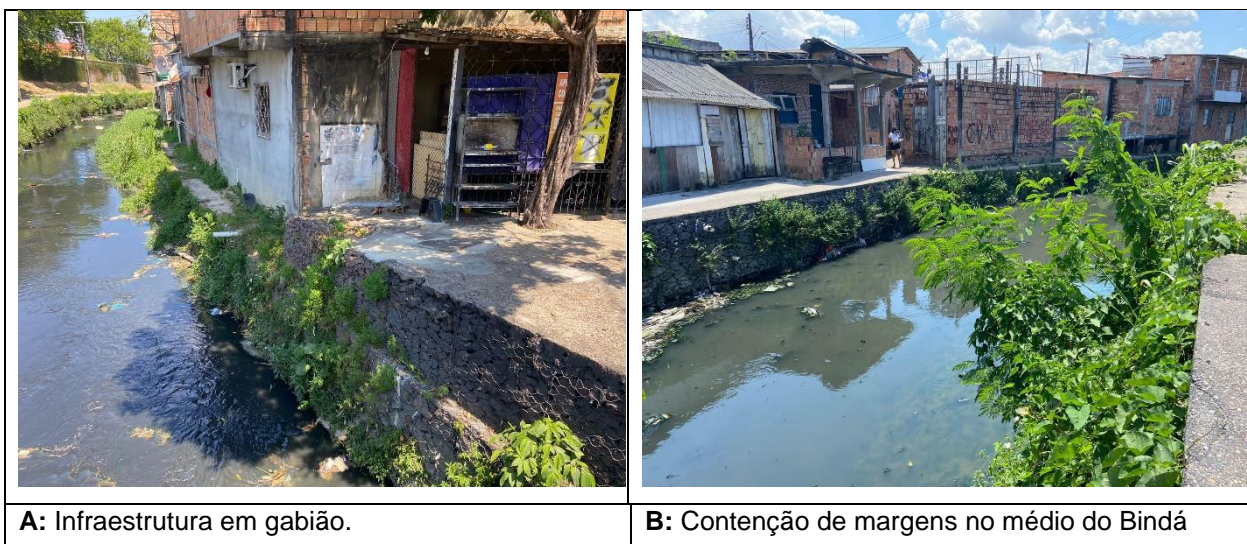
**Figura 9** - Intervenção de engenharia do médio curso do igarapé do Bindá

Além do uso do método de contenção com rip-rap, em outro trecho do médio curso do Igarapé do Bindá, localizado no Bairro da União, conhecido popularmente como “sovaco da cobra” (Figura 9), foram utilizados gabiões para a contenção e estabilização das margens do canal. Segundo Silva e Vargas (2020), as estruturas de gabião funcionam como muros de arrimo, sendo adequadas para estabilizar taludes,

encostas e margens. Essas estruturas proporcionam resistência entre os maciços de terra e rocha, prevenindo movimentos de massa e garantindo a segurança da área.

As obras de infraestrutura e contenção de margens com gabiões no Igarapé do Bindá nasceram da parceria entre o Governo do Estado do Amazonas, por meio do Programa Social e Ambiental dos Igarapés de Manaus – PROSAMIM, e a Cooperação Andina de Fomento - CAF (UGPE, 2019). Segundo Santos (2014), as intervenções emergenciais de macrodrenagem na área do Bairro da União foram realizadas em resposta aos riscos enfrentados pela população local durante os períodos de maior precipitação pluviométrica em Manaus, que resultavam na elevação das águas e no alagamento das residências situadas às margens do igarapé. Essas medidas visam proteger as comunidades vulneráveis e mitigar os impactos das chuvas intensas.

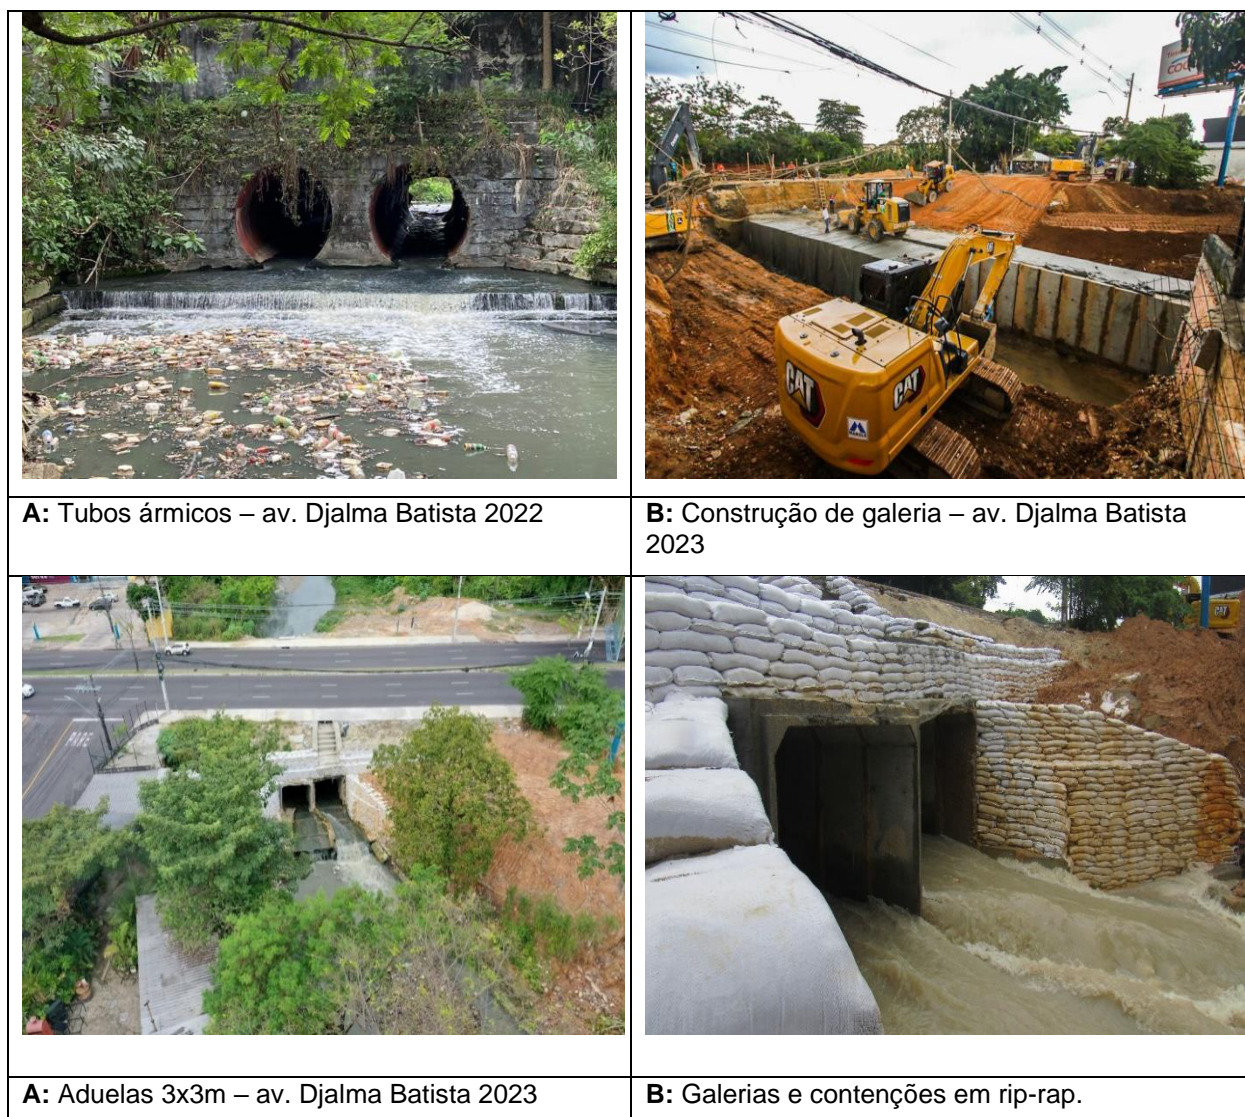
**Figura 10** – Intervenção de engenharia de macrodrenagem ao longo do igarapé do Bindá.

No que diz respeito às intervenções de macrodrenagem ao longo do Igarapé do Bindá, destacam-se as obras realizadas na Avenida Djalma Batista, na área do baixo curso do rio. Durante os primeiros trabalhos de campo desta pesquisa, em 2022, o método construtivo para a passagem de água utilizava tubos ármicos como parte do sistema de macrodrenagem. No entanto, devido ao elevado volume de chuvas, as seções das tubulações foram comprometidas, necessitando a adoção de um novo método construtivo. Assim, foram implementadas galerias de macrodrenagem compostas por duas linhas de aduelas de 3x3 metros, acompanhadas de uma escada de dissipação e contenção com rip-rap, conforme ilustrado na Figura 10. Essas melhorias visam aumentar a eficiência do sistema e minimizar os riscos de alagamentos na região.

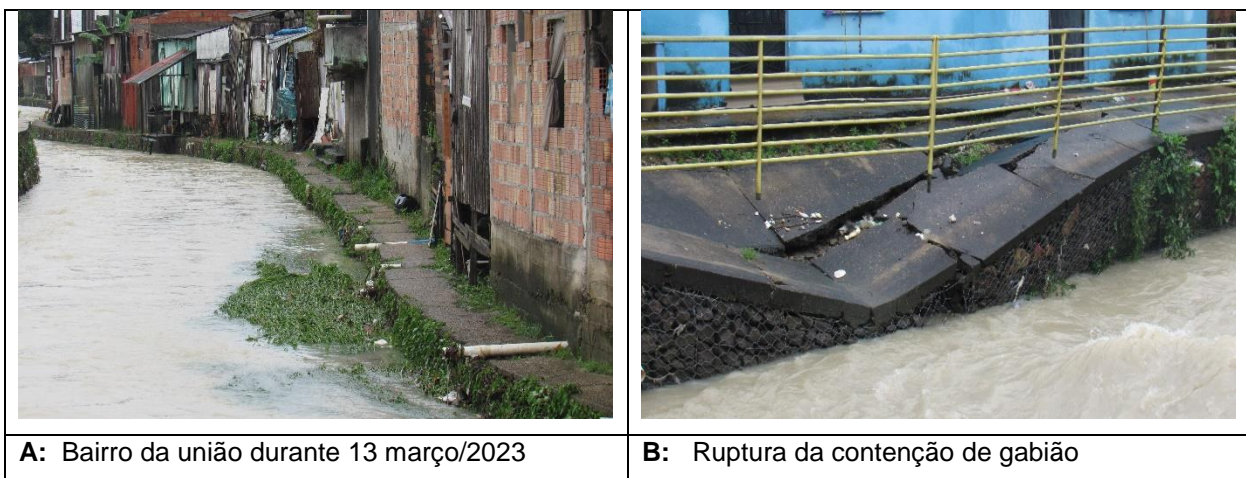
**Figura 12** - Fluxo do canal do igarapé do Bindá

Na área do Bairro da União, onde foram realizadas intervenções do PROSAMIM, as águas chegaram próximas ao limite das obras de contenção de margens (Figura 12), mas não causaram danos estruturais nas residências situadas às margens do igarapé, nem nas contenções de gabião. Segundo Gomes et al. (2019), o alargamento e aprofundamento de canais contribuem para um aumento no escoamento durante picos de vazão, apresentando-se como soluções viáveis para mitigar ocorrências de alagamentos.
