ASPECTOS MORFOLÓGICOS E CONDIÇÕES AMBIENTAIS ATUAIS DO
CÓRREGO LAVA-PÉS MUNICÍPIO DE CÁCERES – MATO GROSSO

Alves da Silva, L.¹; dos Santos Leandro, G.R.²; da Silva Cruz, J.³; Aparecida
Gonçalves, V.⁴; Carvalho Martins, S.⁵;

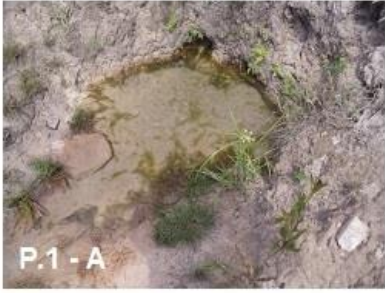
Quadro 1.

<p>Alguns acréscimos recentes de deposição de sedimentos, presença de pequenas canalizações, margens moderadamente estáveis e com cobertura vegetal (não sendo observadas grandes descontinuidades) e presença de vegetação nativa e exótica.</p>
	P.1 - B Área de nascente		
	P.2 Área de nascente		
	P.3 Canal próximo olaria	<p>Regular</p>

Condições ambientais do córrego Lava-pés em Cáceres, Mato Grosso.

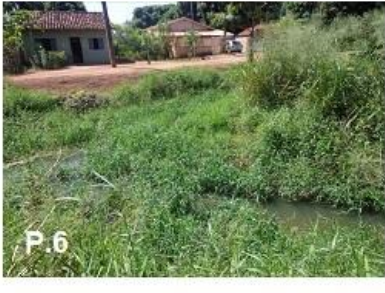
<p>Deposição moderada de sedimentos, presença de algumas atividades humanas, margens moderadamente instáveis, margens cobertas por pouca vegetação nativa.</p>
	P.4 Canal próximo corpo de bombeiro		
	P.5 Área urbana B. São José		
P.6 Foz			
Jusante
