**A OCUPAÇÃO URBANA E O PLANEJAMENTO AMBIENTAL: UM ESTUDO DE CASO EM TEÓFILO OTONI – MINAS GERAIS**

This paper deals with the analysis of a slope located in Tabajaras neighborhood, city of Teófilo Otoni, state of Minas Gerais, where realized the existence of landslides resulting mainly from a lack of urban environmental planning. It was observed that the method used to try to remedy the problem was inefficient, intensifying slope processes. The causes of the problem and preventive measures were discussed.

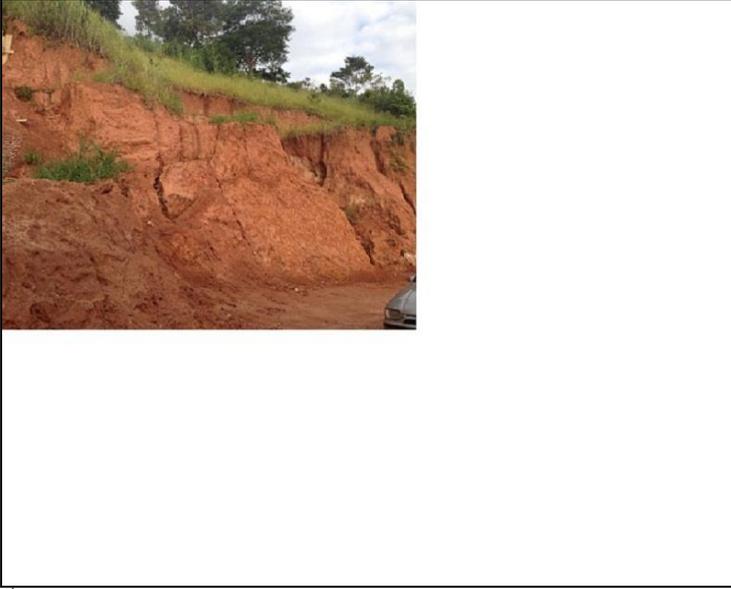
Figura 1

A área analisada possui aproximadamente 35 metros de extensão e 8 metros de altura, e é possível notar escorregamento de parte do solo (Figura 1). O local é caracterizado pela presença de ravinas, intensificadas em eventos de chuva ocorridos ao longo deste estudo. Verificou-se em campo progresso (aprofundamento) das ravinas, favorecido por solo de estrutura instável, que apresenta baixa coesão e considerável friabilidade. O clima é fator importante: em Teófilo Otoni o clima tropical é caracterizado pela estação chuvosa concentrada entre outubro e março, e é possível que nestes períodos a vertente sofra novos escorregamentos e parte do material provoque assoreamento dos cursos d'água que drenam o bairro. Isso geraria mais prejuízos aos moradores, dentre eles: inundações, impedimento do trânsito de veículos e pedestres devido ao acúmulo de material nas ruas e calçadas; e danificação da rede elétrica, já que o movimento de solo

Área investigada. Observe as marcas dos movimentos de massa ocorridos na vertente.

Muitos problemas relacionados a desastres naturais na cidade de Teófilo Otoni poderiam ser evitados se fossem adotadas políticas públicas de planejamento ambiental coerentes, especialmente no que diz respeito à abertura de ruas e loteamentos, além da determinação de eixos de crescimento urbano. Neste estudo, um planejamento ambiental eficiente poderia evitar os deslizamentos narrados e suas consequências e, em última instância, controlar os problemas gerados por estes ou mesmo mitigar seu agravo. Foi constatado que as principais causas dessa situação são a abertura inadequada da rua, a falta de cobertura vegetal ao longo do talude e a inclinação deste, incompatível com o recomendado, o que demonstra histórico desacompanhado de planejamento. Alguns métodos de controle citados são aparentemente desconhecidos ou negligenciados pelos órgãos públicos da cidade, que deveriam acionar corpo técnico para reavaliar o local e decidir formas de intervenção para o controle do problema.

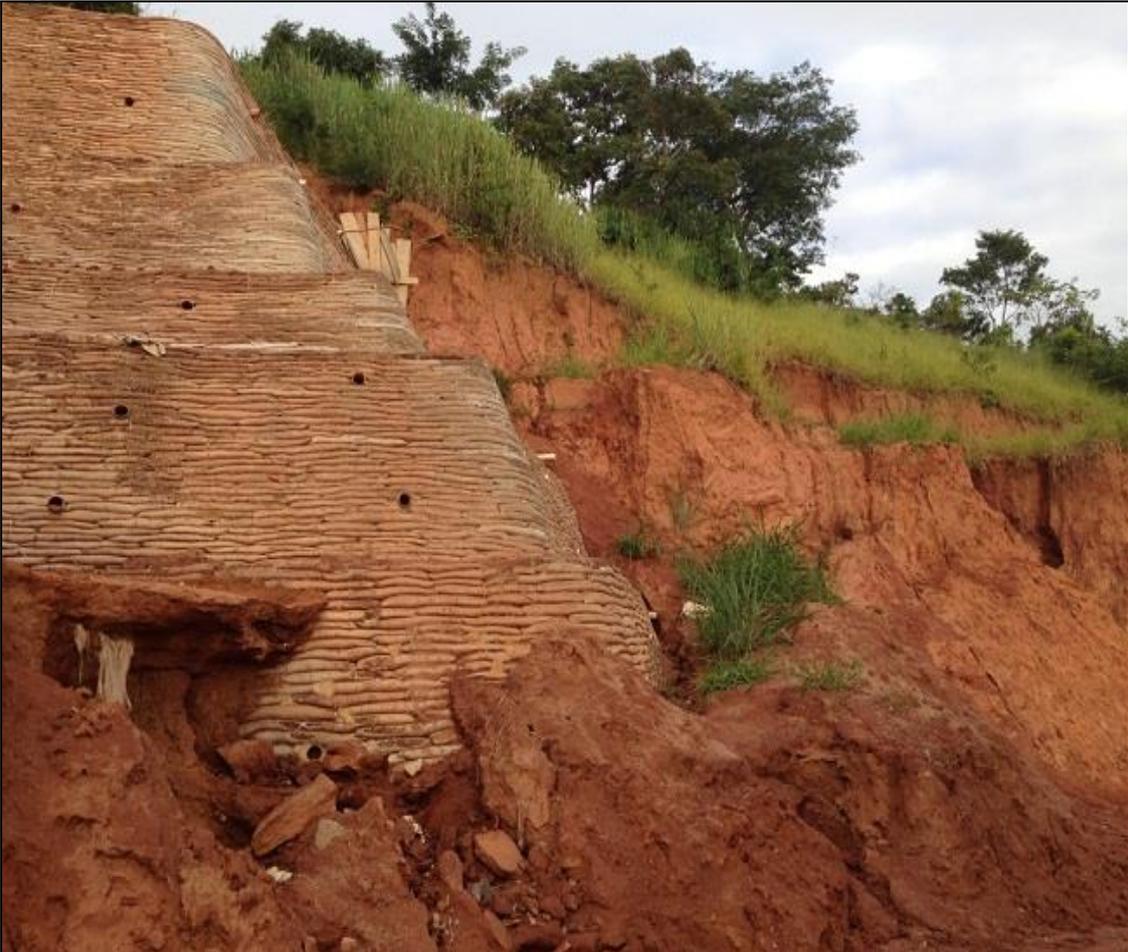
Figura 2

pode ocasionar queda dos postes e, principalmente, destruição de residências, o que pode gerar vítimas fatais. Por meio de trabalhos de campo constatou-se que houve movimento de material e ainda existe o risco de novos eventos. O tipo de ocorrência configura escorregamento de solo sobre solo, conceituado como “movimento ao longo de uma superfície condicionada a alguma feição estrutural do substrato” (Instituto Geológico, 2009), conforme figuras 1 e 2. O histórico do problema remonta à abertura da rua, que se deu de modo inadequado, já que a retirada da cobertura vegetal também contribuiu para aumento da possibilidade de movimentos de massa, pois segundo Ayres (1960) a vegetação está diretamente ligada à drenagem do solo, ajudando a reduzir o efeito splash e impedindo a desagregação e o transporte de partículas do solo. A inclinação que garante estabilidade em taludes (desprovidos de estruturas de contenção) não pode ser superior ao declive natural do terreno, o que não foi respeitado. Como pode ser notado na Figura 2, houve uma tentativa de controlar os escorregamentos utilizando muro de sacos de areia. No entanto, esse método não foi eficaz e o solo, nas laterais deste, continua sendo transportado, desestabilizando a base da construção e condenando a mesma a colapso. Contrariamente ao idealizado, conter o avanço dos escorregamentos, o que deveria ser uma contenção contribuiu significativamente para o aumento da sobrecarga na vertente, acentuando o problema e intensificando os impactos. Neste sentido, a total ausência de planejamento – quer durante o corte do talude, quer para tentar mitigar as consequências – se revela, uma vez que sucessão de erros pode ser verificada no local. É possível elencar medidas eficazes, como as destacadas por Fonseca (2005): diminuição da inclinação do talude, reduzindo a massa de solo instável; elaboração de obras de drenagem, que controlam o fluxo de água sobre o solo e em seu interior; revestimento do talude, por meio da penetração de raízes que contribuem para sua estabilização; construção de muros e ancoragens, que estabilizam em definitivo o material. Ainda que o Poder Público (ou mesmo a iniciativa privada) alegue que o impasse poderia ser financeiro, “sabe-se que os custos com prevenção são de aproximadamente 10% dos custos de mitigação de desastres naturais, além das perdas de vidas que são insubstituíveis” (CPRM, 2014). Em outras palavras, em Teófilo Otoni, exemplos como estes indicam que a cidade anda na contramão do planejamento e da responsabilidade ambiental: intervenções ocorrem de maneira inadequada, desacompanhadas de fiscalização e políticas ambientais. As tentativas incorretas de minimizar as consequências de ações impensadas geralmente ampliam os danos que deveriam reduzir.

Estrutura de contenção ineficaz. Notar que a retirada do solo compromete o muro de areia que intensifica os riscos.
