GÊNESE E EVOLUÇÃO DE VOÇOROCAS EM ÁREA URBANA NO MUNICÍPIO DE ATALÉIA, MINAS GERAIS: UM ESTUDO PRELIMINAR

Guimarães, F.B.¹; Luz, B.S.²; Ferraz, C.M.L.³;

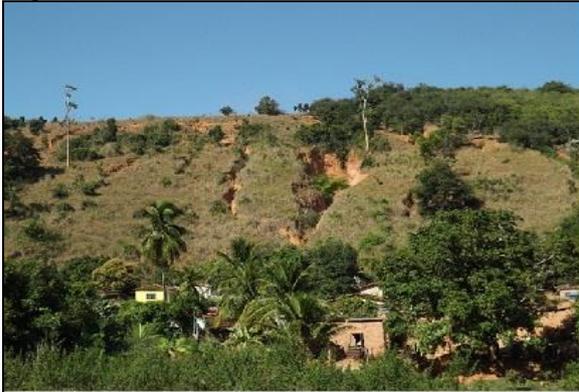
Figura 1

Vista da vertente investigada. Notar degradação do solo, ravinas e voçorocas ao longo de sua extensão.

vertente íngreme que possui ruptura de declive entre o terço superior e médio (Figura 01). Apresenta cobertura vegetal em avançado estágio de modificação antrópica, hoje pastagem degradada. Parte do topo permanece vegetada. Exibe solo exposto, ravinas e voçorocas e na base, ocupação urbana caracteriza o meio (figuras 1 e 2). O histórico de uso e ocupação do solo da área, de acordo com dados obtidos em trabalhos de campo e entrevistas junto aos moradores, se deu inicialmente pela extração de cristais de quartzo com finalidade econômica, comercializados na região como pedras semipreciosas. Estas informações podem ser confirmadas pela existência de rejeitos de garimpo identificáveis em campo. Paralelamente à abertura destas minas (regionalmente consideradas garimpo) processou-se remoção da cobertura vegetal para uso como carvão e lenha. Moradores informam que o transporte da madeira se dava “morro abaixo”, sendo puxada por animais no sentido da declividade. Além destes dados, notou-se durante os trabalhos de campo a existência de cercas construídas também no sentido da declividade, geralmente acompanhadas de aceiros, o que pode ter contribuído para a instalação dos processos erosivos verificados (Pereira, 2000). Com base nestes dados, ainda que se trate de uma interpretação preliminar, é possível esboçar a evolução da degradação. A extração de quartzo deve ter sido acompanhada dos primeiros episódios de desmatamento da área para abertura dos garimpos. Neste cenário os primeiros sulcos e zonas de concentração de escoamento superficial se formaram por ação antrópica direta. Paralelamente, outros pontos foram afetados por se tornarem rejeito da garimpagem, ampliando o processo em curso. Quando as atividades extratoras tiveram fim, a área foi convertida em pastagem, o que demandou desmatamento da vertente, sendo a madeira resultante puxada “morro abaixo” para usos secundários. As áreas já frágeis passaram a ser palco de pisoteio de animais, impacto direto de gotas de chuva e escoamento pluvial superficial concentrado, provavelmente iniciando os processos de ravinamento, acentuados pelas cercas e aceiros. Recentemente a cidade foi afetada por eventos de chuvas concentradas, o que é comum no clima do nordeste de Minas Gerais. Nos episódios de 2002, 2005, 2009 e 2013, muito bem registrados pela imprensa local, o volume de solos que chegou às ruas e residências foi progressivamente aumentado, o que pode indicar o aprofundamento das ravinas e voçorocas. O penúltimo evento chuvoso parece ter sido agravado por outra intervenção inadequada: a prefeitura tentou conter o escoamento superficial concentrado por meio de terraços construídos com uso de máquinas pesadas (Figura 2). No entanto, não houve projeto para que estes seguissem curvas de nível e não foi prevista drenagem da água direcionada pela obra. Como resultado, fica evidente no campo que estes terraços mais contribuíram para acentuar do que mitigar a situação já instalada na vertente, muitas vezes canalizando os fluxos erosivos diretamente para dentro das voçorocas. Este histórico permite compreender que não somente a construção dos terraços, bem como a anterior ocupação e uso do solo foi realizada sem qualquer estudo prévio das condições pedológicas, climáticas ou de relevo. Avaliando as causas destes problemas ambientais percebe-se que a aplicação de políticas de planejamento ambiental poderia evitar ou prevenir as consequências danosas para a população e meio ambiente, hoje verificáveis no município. No presente, a ausência de medidas de controle das voçorocas expõe a inexistência de planejamento ambiental na cidade. A grande preocupação é que a perda contínua de massa do solo pode acarretar a instabilidade de toda a vertente comprometendo a segurança da população que fica sujeita a soterramentos, podendo haver vítimas fatais.

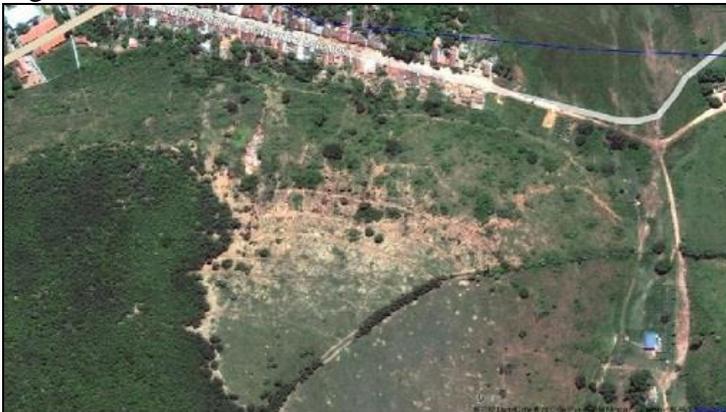
Figura 2

Vista aérea da área afetada. Ver a extensão dos danos e os terraços instaurados pela prefeitura.
