**IMPACTOS AMBIENTAIS ORIUNDOS DA IMPLANTAÇÃO DE
LOTEAMENTOS: O CASO DO NOVA ITUIUTABA II E IV.**

Silva, J.V.F.¹; Miyazaki, L.C.P.²;

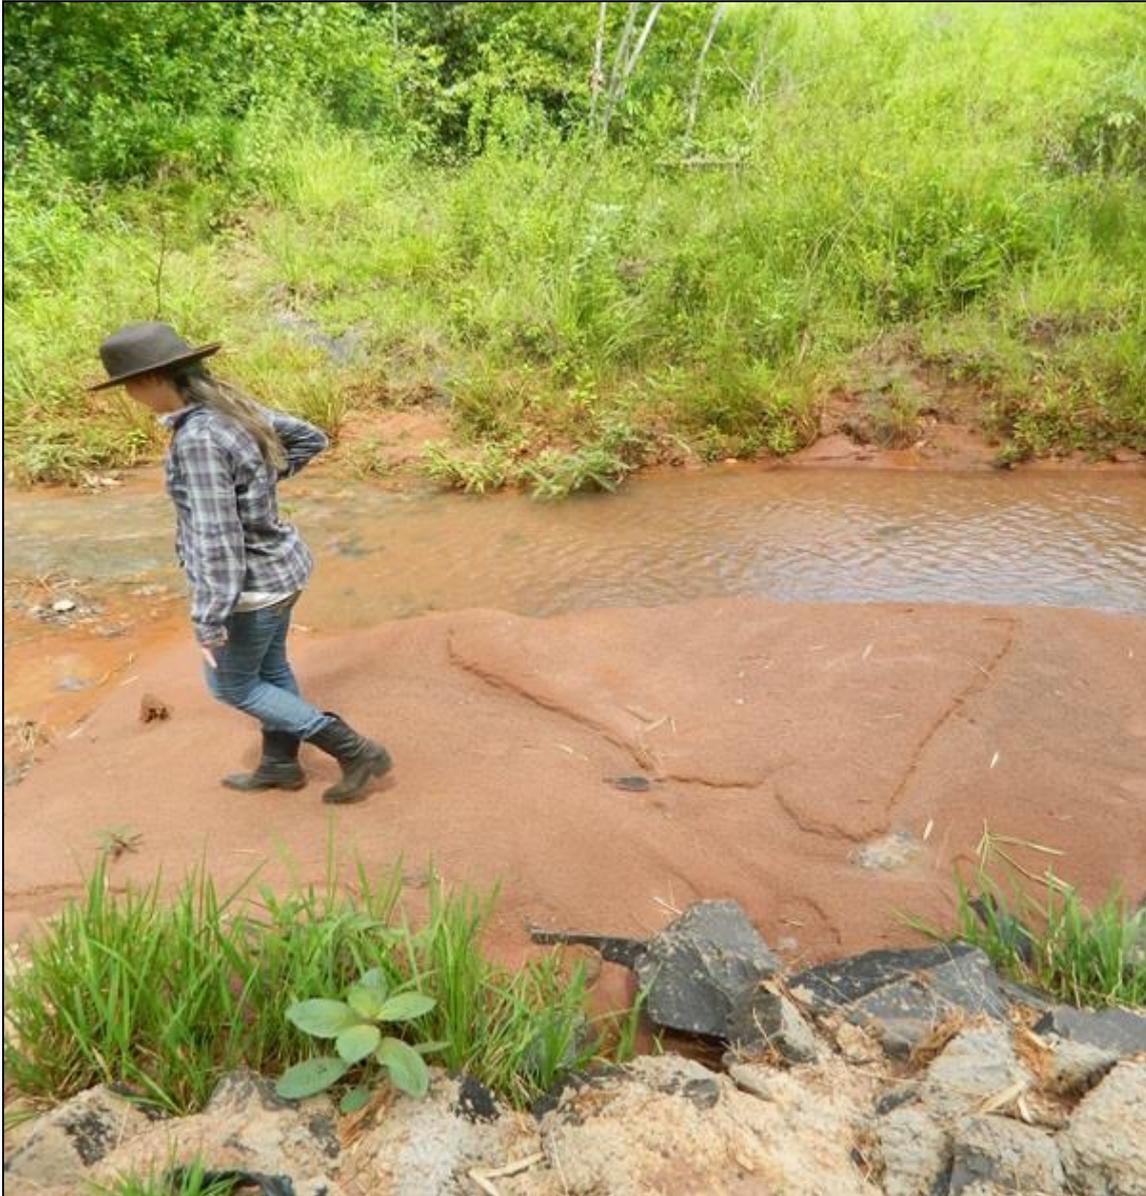
ASSOREAMENTO DO CORREGO SÃO JOSÉ

é realizada sem considerar as dinâmicas dos processos naturais, acarreta em uma série de impactos ambientais no relevo e foi isso que detectou-se na referida área estudada. Neste contexto, os impactos identificados foram o assoreamento do córrego São José (figura 1), que ocorreu devido ao acúmulo de sedimentos vindos das áreas onde houve o remanejamento do solo e as intervenções na vertente. Outro impacto detectado trata-se dos depósitos tecnogênicos, cuja formação está diretamente atrelada às ações antrópicas, que neste caso construiu uma obra de contenção das águas pluviais para conter o processo erosivo e o assoreamento do córrego São José. No entanto, a obra que era composta por um piscinão, cujo aterro foi construído a partir de solo retirado da alta vertente e depositado no fundo de vale, não suportou a quantidade de água oriunda das áreas a montante, rompendo a estrutura. Analisando o perfil de solo deste local é possível perceber que há uma camada com solo muito vermelho e logo abaixo outra camada de solo brumado, fugindo assim do padrão de solos hidromórficos, associados a Gleysolos e Planossolos, por se tratar de uma obra de engenharia que resultou na construção do piscinão. Além desse impacto provocado pela ação humana, percebeu-se que o loteamento foi construído do lado de uma extensa voçoroca, cujos arruamentos do loteamento acompanham a sua extensão. Na cabeceira da voçoroca registrou-se a ação de maquinários da empreiteira realizando obras de aterramento, isso é uma prática não aconselhada, pois apenas é camuflado o processo erosivo, não foi possível identificar se neste local será construído ruas ou residências, pode-se concluir que este local trata-se de uma área de risco para as pessoas que futuramente possam ocupá-las. Para Guimarães et al (2012), A adoção de práticas conservacionistas para a mitigação do processo de erosão por voçorocamento deve contemplar alguns aspectos: a) a estabilização de uma voçoroca depende dos mesmos fatores envolvidos no processo de sua formação; b) a primeira medida de controle a ser considerada consiste no desvio da enxurrada à montante da voçoroca e a preservação da cobertura vegetal natural no seu interior [...]. Sendo assim, entendemos que se faz necessária a utilização de práticas de recuperação eficazes, para que haja uma estabilidade dos processos erosivos tanto nas bordas quanto no interior da voçoroca, evitando os deslizamentos e rebaixamentos de terra. Neste contexto devem-se considerar as dinâmicas dos processos naturais para que muitos impactos sejam evitados no momento de implantação de um loteamento, no qual a dinâmica de evolução da vertente, bem como os processos geomorfológicos devem ser considerados.

A figura mostra o assoreamento do córrego São José , que ocorreu devido ao acúmulo de sedimentos vindos das áreas onde houve o remanejamento do solo.

A construção dos novos loteamentos habitacionais Nova Ituiutaba II e IV vêm causando desde o início de suas obras sérios danos ao meio ambiente, como: o assoreamento do córrego São José, o movimento do solo e a formação de sulcos, ravinas e voçorocas. Sendo assim, para que não haja danos maiores, faz-se necessário um planejamento e um remanejamento nas áreas danificadas pelos processos erosivos, e uma reestruturação na forma de uso do solo, intervindo na revegetação da área, não deixando solo exposto para se evitar novos impactos ambientais.
