IMPLICAÇÕES SOCIOAMBIENTAIS ASSOCIADAS A ALTERAÇÕES  
MORFOLÓGICAS NO CANAL ARTIFICIAL DO RENATO EM CÁCERES –  
MATO GROSSO

da Cruz Matias, A.R.<sup>1</sup>; dos Santos Leandro, G.R.<sup>2</sup>; da Silva Campos, E.<sup>3</sup>; Alves da  
Silva, L.<sup>4</sup>;

Quadro 1. Trechos avaliados, condições e suas principais características

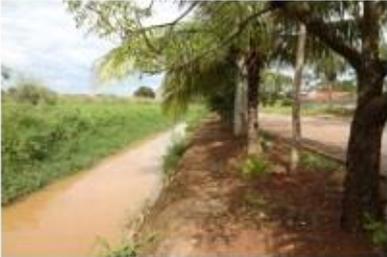
Elevada deposição de material fino ou cascalho e aumento no desenvolvimento de barras devido, principalmente às atividades antrópicas.	
	<b>02</b>			
	<b>03</b>			
		<b>Ponto 3. Péssima</b>		
	<b>04</b>

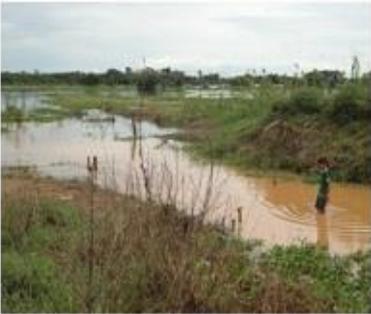
Deposição moderada de sedimentos, presença de algumas atividades humanas, margens moderadamente instáveis, margens cobertas por pouca vegetação nativa.	
	<b>05</b>			
<b>06</b>				
<b>Foz do Córrego</b>	<b>Ponto 6. Regular</b>
