**RECORRÊNCIA DE ALAGAMENTOS NA CIDADE DE TEÓFILO OTONI,
MINAS GERAIS: UM ESTUDO INICIAL NO BAIRRO NOVO HORIZONTE**

Chaves, R.A.¹; Silva, W.C.²; Alves, S.C.³; Fernandes, L.P.⁴; Ribeiro, W.W.⁵; COSTA,
M.F. da⁶; Ferraz, C.M.L.⁷;

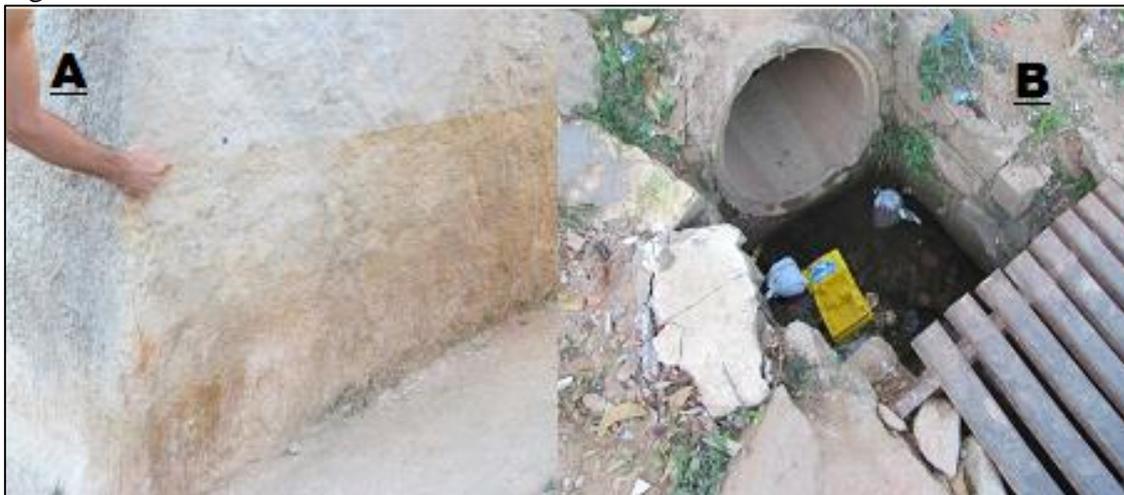
Os resultados obtidos em campo permitem entender que os alagamentos se repetem anualmente, geralmente no mês de Novembro. Por meio do relato de um habitante (residente há 41 anos), percebe-se que inúmeras perdas acometem os residentes, com prejuízos materiais de roupas, mantimentos, eletrodomésticos e móveis, causando em alguns casos até mortes por conta da água contaminada que se eleva a cerca de 1 metro de altura (Figura 1 - A). Os documentos obtidos junto aos órgãos públicos permitem afirmar que não existe mapeamento da área investigada, mas o pedido do mesmo se encontra encaminhado aos órgãos superiores para elaboração. De acordo com o laudo da vistoria realizada no dia 19 de Novembro de 2013 pela Coordenadoria Municipal de Proteção e Defesa Civil, constata-se a existência de vários pontos com risco de deslizamentos e alagamentos no bairro, sendo a Rua Daniel Freire, em específico, carente de melhores cuidados em função do risco iminente de desabamento de residências no local. A partir das condições observadas, o responsável pela vistoria notificou as Secretarias de Planejamento e de Obra para que houvesse um projeto para construção de galerias e paredões de sustentação nas áreas onde há movimentos de massa para segurança dos moradores dos locais. Ao mesmo tempo, com estas informações, os órgãos públicos denotam que não há trabalhos neste sentido até o momento. Em busca da comprovação de obra ou projeto para adequação do local, grave descaso é confirmado pela total ausência dos mesmos, segundo os órgãos pesquisados neste trabalho. Inclusive, por meio do questionário realizado, informou-se que o calçamento de algumas ruas ocorreu por conta da iniciativa de moradores, e em relação aos alagamentos, nunca houve, por parte do Poder Público, providência ou amparo. Em visita ao local de pesquisa, observou-se área de preservação permanente (APP) nas redondezas da Rua Daniel Freire. Em busca de informações sobre a existência desta, reproduziu-se uma sequência de descasos, desde a deficiência das autoridades da Polícia Ambiental, que desconheciam da existência da APP no local, até o despreparo de funcionários da Secretaria do Meio Ambiente, que não sabiam esclarecer a razão da mesma. De acordo com a Lei Estadual Nº 20922 de 16/10/2013, que dispõe sobre as políticas florestais e de proteção à biodiversidade no Estado de Minas Gerais, artigo 9º, uma distância mínima de trinta metros deve ser respeitada em torno de lagoas em perímetro urbano. Porém é evidente que esse espaçamento não é obedecido e, para agravar a situação, casas foram encontradas dentro da área de preservação. Revelou-se que antigamente existia sistema fluviolacustre nessa área e, a partir do aterramento deste, a ocupação irregular reduziu severamente a área, hoje significativamente menor com relação à original. Esse histórico de ocupação justifica a ocorrência de alagamentos, visto que nesses ecossistemas predominam solos impermeáveis, dificultando ou impedindo a infiltração da água. São, ainda, área de concentração de fluxos pluviais e recarga de aquíferos, fatalmente atingidos pela ocupação irregular do local. Em função da morfologia alveolar da área, a Rua Daniel Freire configura único eixo de escoamento e isso, atrelado à precariedade do sistema de drenagem, afetado pela poluição dos canais de escoamento por parte dos moradores (Figura 1 – B) gera a retenção dessa água no período das intensas chuvas, causando os constantes alagamentos.

Figura 1 – (A) Elevação do nível da água no período de chuvas intensas. (B) Precariedade do sistema de drenagem e falta de educação da população.

A intensidade do processo de urbanização nos países subdesenvolvidos impossibilitou um crescimento planejado e estruturado. Portanto, essa associação de equívocos provoca grande desorganização no uso do solo, originando-se assim bairros sem infraestrutura adequada, além de provocar o crescimento de problemas para o setor público e impactos ao meio ambiente. Porém, é necessário um trabalho em conjunto para que essa situação alcance um nível de estabilidade satisfatório. Logo, iniciativas do Poder Público devem ser realizadas em vários âmbitos, desde a conscientização da população até fiscalização e planejamento ambiental para redução de ocupações em locais de risco. Ações de monitoramento e alerta, inspeções para que essas ocupações não continuem ocorrendo, além da elaboração de projetos para melhoria da situação, se fazem imprescindíveis para a prevenção de desastres, evitando assim prejuízos socioeconômicos.

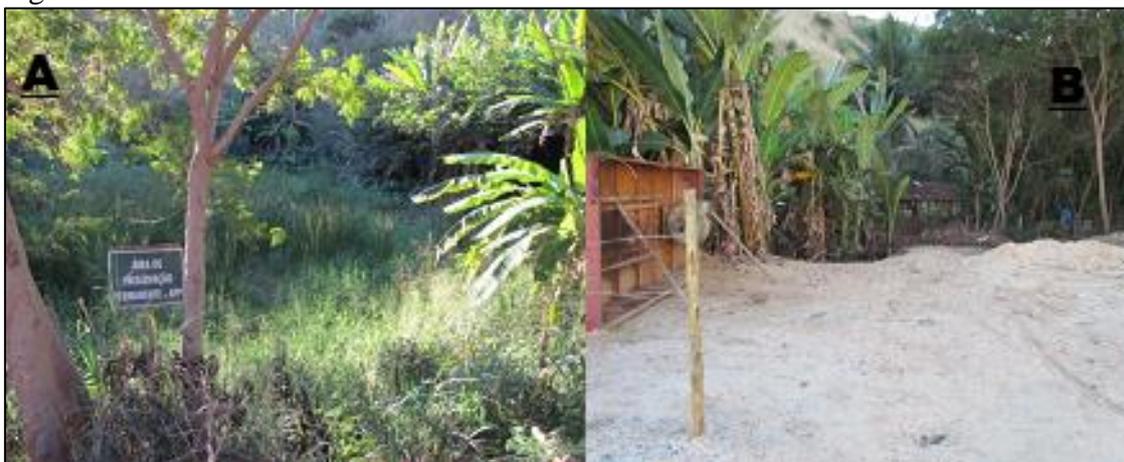
Figura 2 – (A) Área de Preservação Permanente. (B) Ocupação irregular da APP.
