**USO DE PINOS DE EROSÃO PARA MONITORAMENTO EM ÁREA DE ALTO RISCO GEOLÓGICO EM JUIZ DE FORA, MG.**

Andrade, L.B.<sup>1</sup>; Rocha, G.C.<sup>2</sup>;

<sup>1</sup>UNIVERSIDADE FEDERAL DE JUIZ DE FORA *Email*:leo.biageufjf@gmail.com;

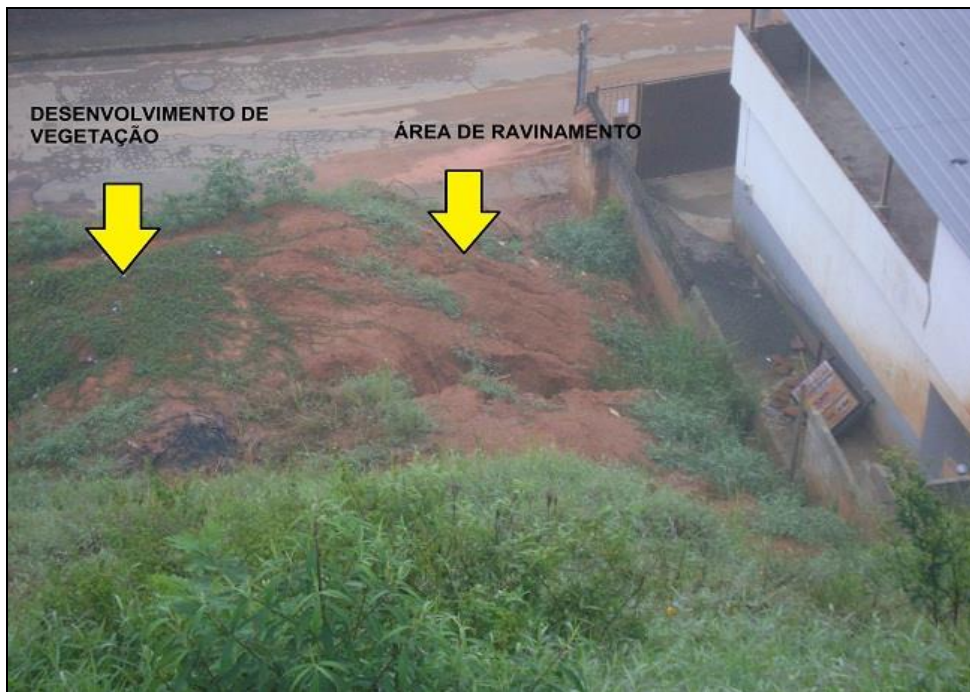
FOTO 1

Configuração atual da base do movimento. Foto: ANDRADE, L. B. Julho, 2013.

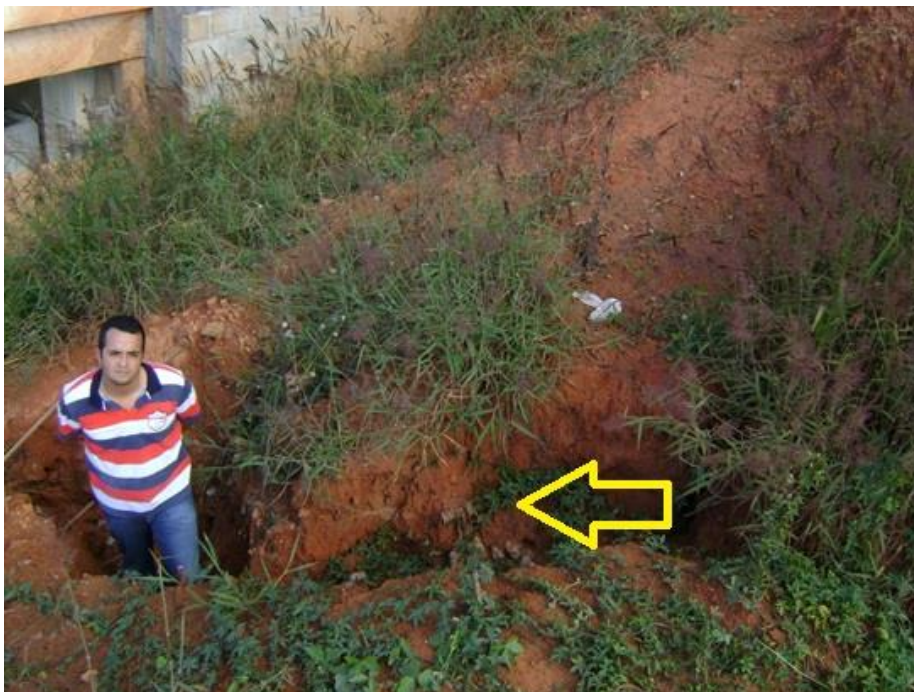
FOTO 2

Dimensão de uma ravina formada na área e o sentido da drenagem (seta) Foto: ANDRADE, L. B. Setembro, 2013.
