**MONITORAMENTO DE UM TRECHO DO BOSQUE DE MANGUE SITUADO NA  
FOZ DO RIO SÃO MATEUS, CONCEIÇÃO DA BARRA (ES)  
ENTRE OS ANOS DE 1970 E 2011<sup>1</sup>**

**EIXO TEMÁTICO: BIOGEOGRAFIA E BIODIVERSIDADE**

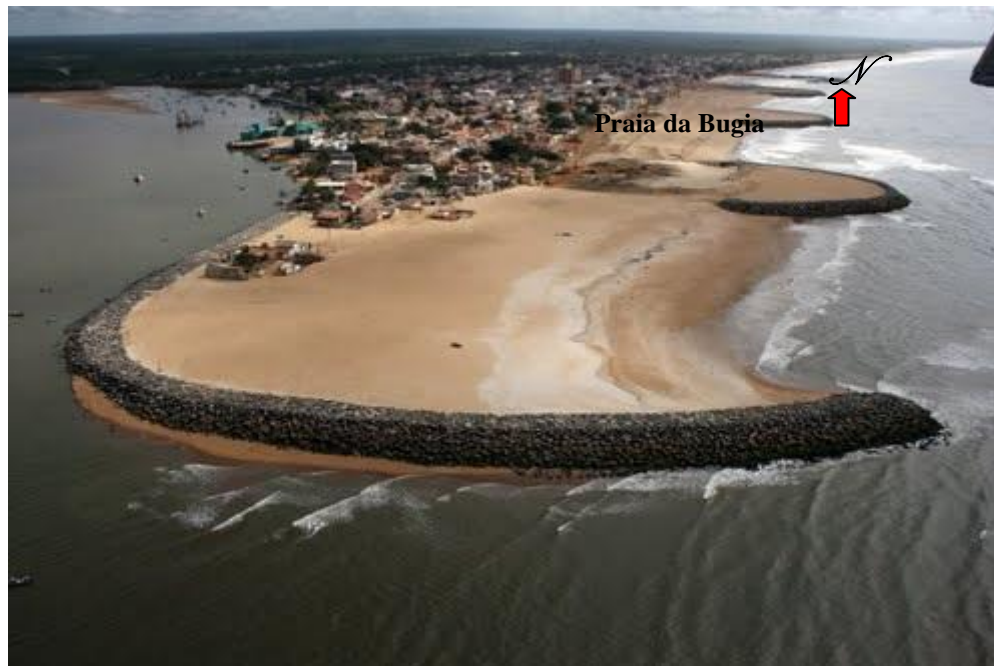
Figura 2 – Vista a partir do Pontal do Sul para a praia de Bugia, após a construção da proteção da linha de costa, consistindo de um enrocamento na foz do rio São Mateus e quatro "ferraduras". Fonte: <http://geologiamarinha.blogspot.com/2010/09/protecao-da-linha-de-costa-no-espírito.html>

Muitas tentativas foram feitas pelos órgãos gestores para conter a erosão fluvio-marinha. Entretanto, só recentemente a construção de um enrocamento à margem esquerda da foz e de vários outros em forma de “ferradura”, posicionadas a certa distância da linha de costa, com o espaço preenchido com areia por meio de aterro hidráulico, possibilitou a formação de uma praia ampla, o que oferece uma proteção adicional contra a erosão. ao longo da praia da Bugia, foi realizada, fato que modificou completamente o trânsito de sedimentos e alterou rapidamente a configuração da costa,

conforme pode ser visto na figura 2. Quanto aos resultados dessa ação é preciso esperar se serão bons ou se trarão mais impactos à costa, à cidade e aos manguezais.

O último mapeamento, realizado a partir da imagem do Google Earth, várias alterações podem ser vistas. A construção de um enrocamento situado à margem esquerda da foz do rio São Mateus, bem como as quatro “ferraduras” construídas ao longo da praia da Bugia (Figuras 2 e 8) proporcionam o engordamento da praia e, provavelmente interferem todo o trânsito de sedimentos da deriva litorânea que antes ocorria de forma “natural”. Em função dessa intervenção, o caráter natural de sedimentação passa a não mais existir. Dessa forma, o monitoramento dessa dinâmica, toma um novo rumo, pois não será mais possível ver se a inversão de crescimento da barra fluvial, ora de norte para sul, ora de sul para norte, seria cíclica, como inferido por Vale (1999), dependente da direção predominante da corrente de deriva. Dessa forma, percebe-se que a barra fluvial à margem direita da foz em 2011 cresce de sul para norte e que há a formação de delta de maré vazante, situação semelhante à de 1970, todavia não a partir de processos naturais.

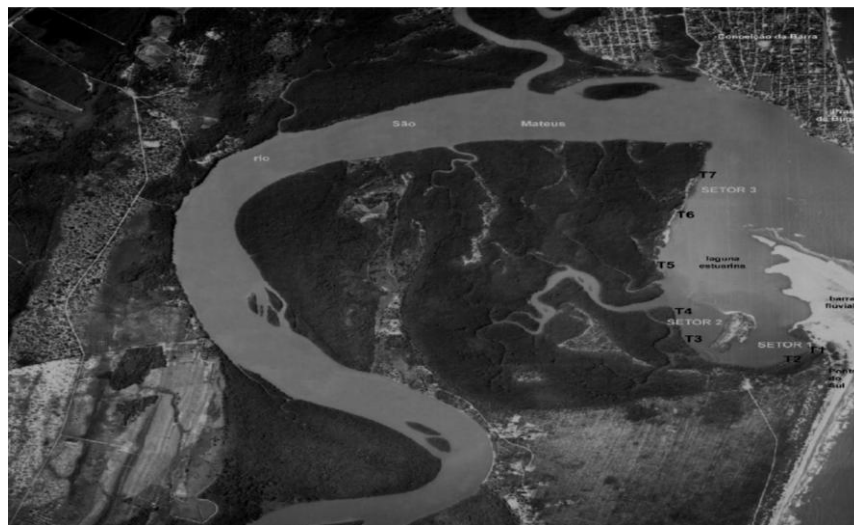
Figura 3 – Fotografia aérea da foz do rio São Mateus, mostrando a posição dos setores e dos transectos para estudo fitossociológico e monitoramento da área. Fonte: MAPLAN, 1997.

Para diferenciar os setores da foz onde ocorrem distintos processos, ora destrutivos que estão levando os mangues à mortandade, ora construtivos ou de sedimentação lenta, que propiciam a colonização por mangues, foi estabelecido que a área fosse dividida em 3 setores, conforme figura abaixo. Sendo o setor 1 aquele que apresenta colonização recente por mangues nos transectos 1 e 2; o setor 2 no qual estão plotados os transectos 3 e 4 cujo processo dominante era, até então, de erosão na franja, e finalmente, o setor 3 cuja área estava, até 2008, em franco processo de erosão, cujo substrato era literalmente arrancado e as raízes dos mangues ficavam expostas e sem sustentação e as árvores tombavam vivas umas sobre as outras.

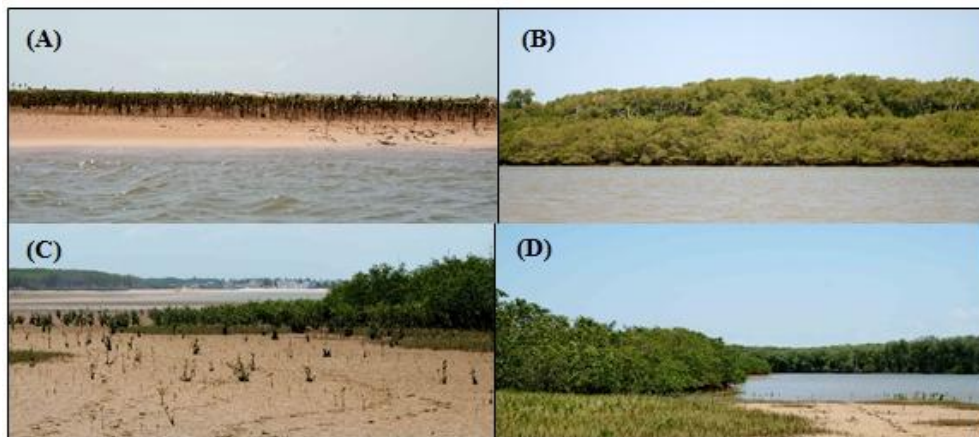
Figura 9 – (A) Colonização por plântulas de *Avicennia shaueriana* no interior da laguna estuarina; (B) Setor 1 da área em estudo apresentando bosque jovem crescendo em direção à laguna estuarina; (C) Sedimentação nas bordas da ilha no interior da laguna estuarina apresentando colonização por mangues e mostrando, ao fundo, a área portuária de Conceição da Barra; (D) Em primeiro plano mangues crescem no interior da laguna estuarina e em segundo plano vê-se o setor 1 da área em estudo com um bosque bem desenvolvido. Fotos: Cláudia Vale, (2008; 2011).

Todavia, no que se refere aos manguezais, a situação ficou muito interessante, pois visualmente há um grande processo sedimentar que praticamente entulha a laguna estuarina e cria mais terrenos aptos à colonização por mangues, tornando os processos muito semelhantes aos propostos por Thom (1982) quanto ele afirma que os próprios mangues (componente biológico) vão gerando, a partir do crescimento do sistema radicular, uma armadilha para os sedimentos mais finos e, portanto, mais aptos à colonização, conforme foi visto no último trabalho de campo realizado em dezembro de 2011 (Figura 9).
