## ALGUNS ASPECTOS DO RISCO NA COMUNIDADE DO LAGO AZUL, MANAUS (AM).

### EIXO TEMÁTICO: RISCOS, SOCIEDADE E FENÔMENOS DA NATUREZA

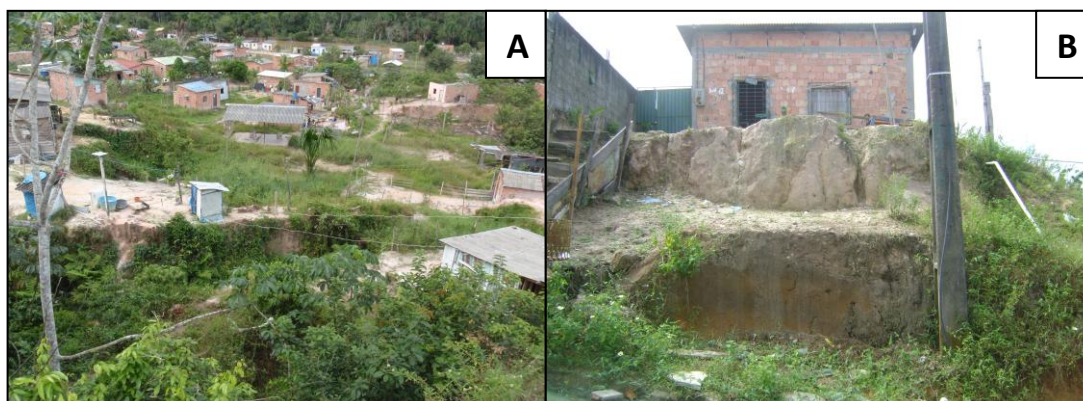
Figura 01: Exemplos de auto-construção e do conteúdo de paisagens que compõem áreas e risco devido a falta de infra-estrutura. Ocupação em fundo de vale (A), e casa construída sobre aterro instável (B).

Nesse processo grupos de menor renda economica, na falta de espaços para moradia acabam estabelecendo-se em áreas inadequadas como encostas e em margens alagáveis de canais fluviais (**Figura 1**). Portanto a especulação imobiliária pelo monopólio da terra, se configura como um dos principais processos que contribuem para a formação de áreas de risco além de gerar áreas exclusão socioespacial, onde segundo LOJKINE (1981,p.166)

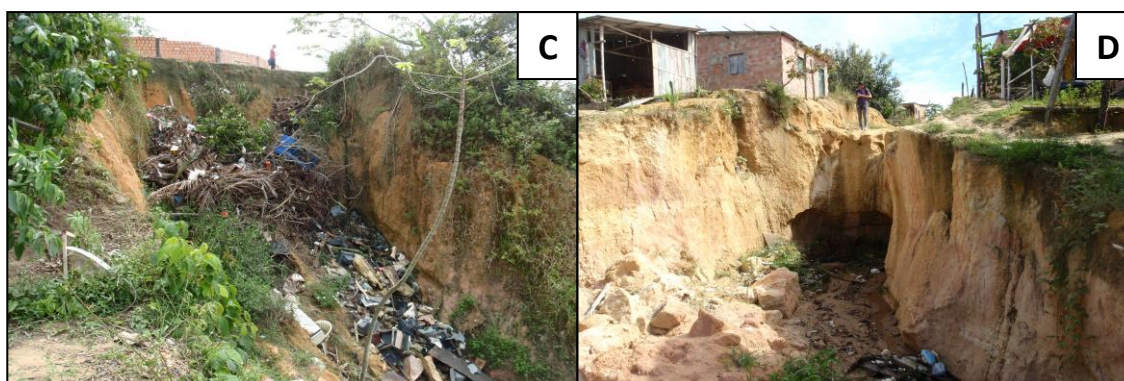
Figura 02: Exemplos das formas em que a erosão é um elemento da vida cotidiana na comunidade.

Erosão em encosta que recebe lixo doméstico (C), erosão por voçorocamento na Rua Travessa 13(D).  
Foto: Denise Cruz (Julho/2011) (C) e (D).

Quanto a infraestrutura das moradias, essas foram construídas conforme as necessidades de moradia e de renda, portanto sem apoio do poder público. Algumas casas estão localizadas em encostas com altura entre 15 a 20 metros entre o topo e a base, construídas em cortes no talude, sendo casas que apresentam baixa qualidade estrutural, mesmo a maioria das casas sendo de alvenaria, mas que não possuem colunas de sustentação. As moradias localizadas nas vertentes, além de estarem em locais sobre convergência de fluxos de detritos, não apresentam infraestrutura de circulação de águas pluviais e servidas que permitam o escoamento de águas fluviais de forma adequada. As vias públicas de circulação de pedestre, as calçadas, não possuem calçamento e a pavimentação de ruas abrange apenas uma área da comunidade, as ruas da área não pavimentadas apresentam processos erosivos como sulcos e ravinamentos como é o caso da Rua Travessa 13, processos que são intensificados a cada período de chuvas. A ocupação de encostas e margens de igarapés na comunidade e em outros bairros da cidade não considerou a infraestrutura adequada de escoamento de águas pluviais e de esgotos, preservação de áreas verdes, conservação de vertentes entre outros, (**Figura 02**). A retirada da vegetação natural das encostas para construção de moradias constitui um dos principais fatores na deflagração dos deslizamentos, pois o solo fica exposto aos processos erosivos causados pela ação da água das chuvas principal agente erosivo, a esse tipo de erosão chama-se erosão pluvial segundo SUGUIO (2003) onde o gotejamento sobre o solo provoca a erosão por salpicamento (*splash erosion*) onde a energia cinética das gotas de chuva acaba provocando a desagregação do solo sem cobertura vegetal.

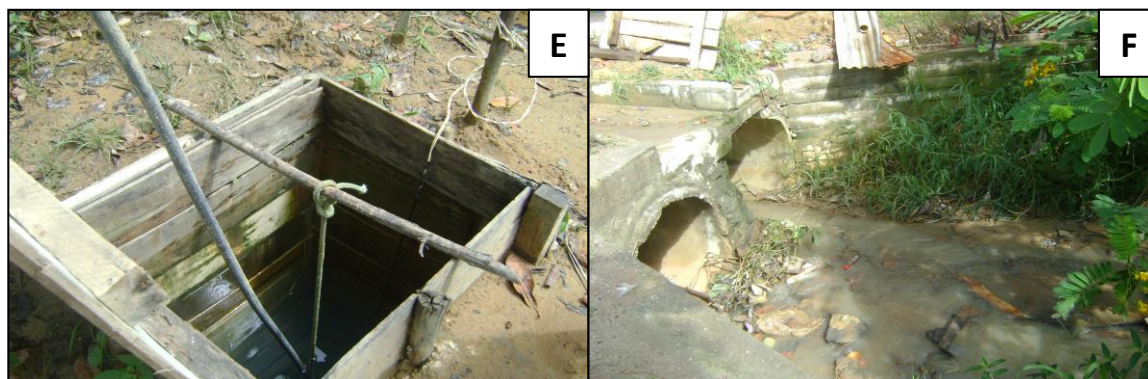
Figura 03: Exemplos da infra-estrutura de acesso a água para consumo doméstico e de descartes de águas servidas. Cacimba utilizada por moradores na comunidade (E) e igarapé canalizado

A comunidade possui deficiências quanto aos serviços básicos de água, energia elétrica e coleta de lixo. Não há na comunidade serviço de distribuição de água, sendo a água utilizada é proveniente de poços ou cacimbas e de bicas instaladas pelos moradores. A energia elétrica cobre apenas parte da comunidade, principalmente a área onde há ruas pavimentadas, ficando a outra área, não urbanizada, dependendo desvios clandestinos de energia elétrica. O serviço de coleta de lixo é feito irregularmente segundo os moradores, havendo dias em que os serviços são realizados e em outros não sendo realizados. A prestação, mesmo que ineficiente, de serviços básicos em áreas de risco é exemplo da atuação contraditória do poder público que não resolve os problemas que envolvem os riscos, processos erosivos e ocupação de margens alagáveis, mas atua na prestação de serviços como a energia elétrica, e na cobrança de impostos.
