ANÁLISE DA COBERTURA E USO DA TERRA NA BAIXA BACIA HIDROGRÁFICA DO RIO CAUAMÉ, ESTADO DE RORAIMA

Analysis of land use and cover in the lower cauamé river basin, Roraima state

Alessandra Carvalho do Nascimento¹, Thiago Morato de Carvalho².

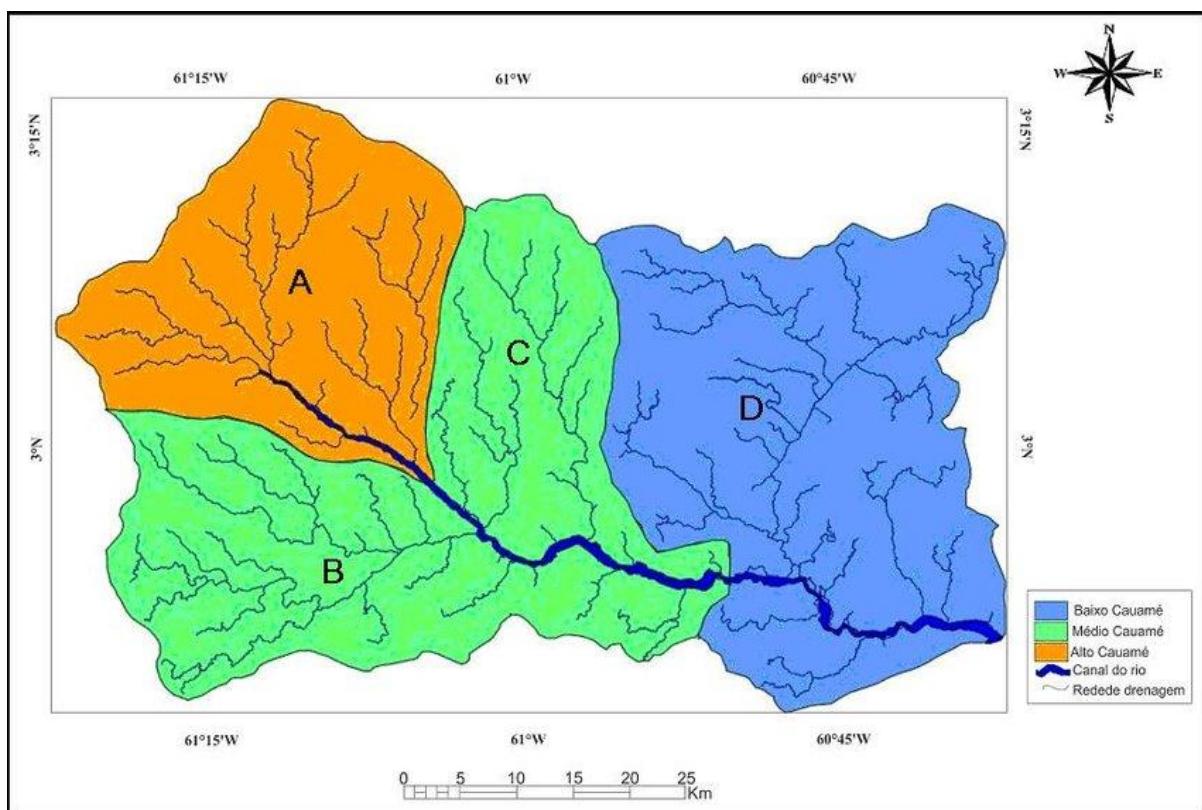
Figura 2. Mapa de Compartimentação alta, média e baixa bacia hidrográfica do rio Cauamé.
Fonte: Oliveira e Carvalho (2014).

Conforme a figura 2 sobre a compartimentação da BBHC, Oliveira e Carvalho (2014) a compartimentaram em alta, média e baixa bacia, os quais representam o alto, médio e baixo curso do rio Cauamé. Esses três compartimentos foram segmentados em quatro tipos de padrões de drenagem: A) Dendrítico; B) Sub-dendrítico; C) Paralelo; D) Retangular (área de estudo).

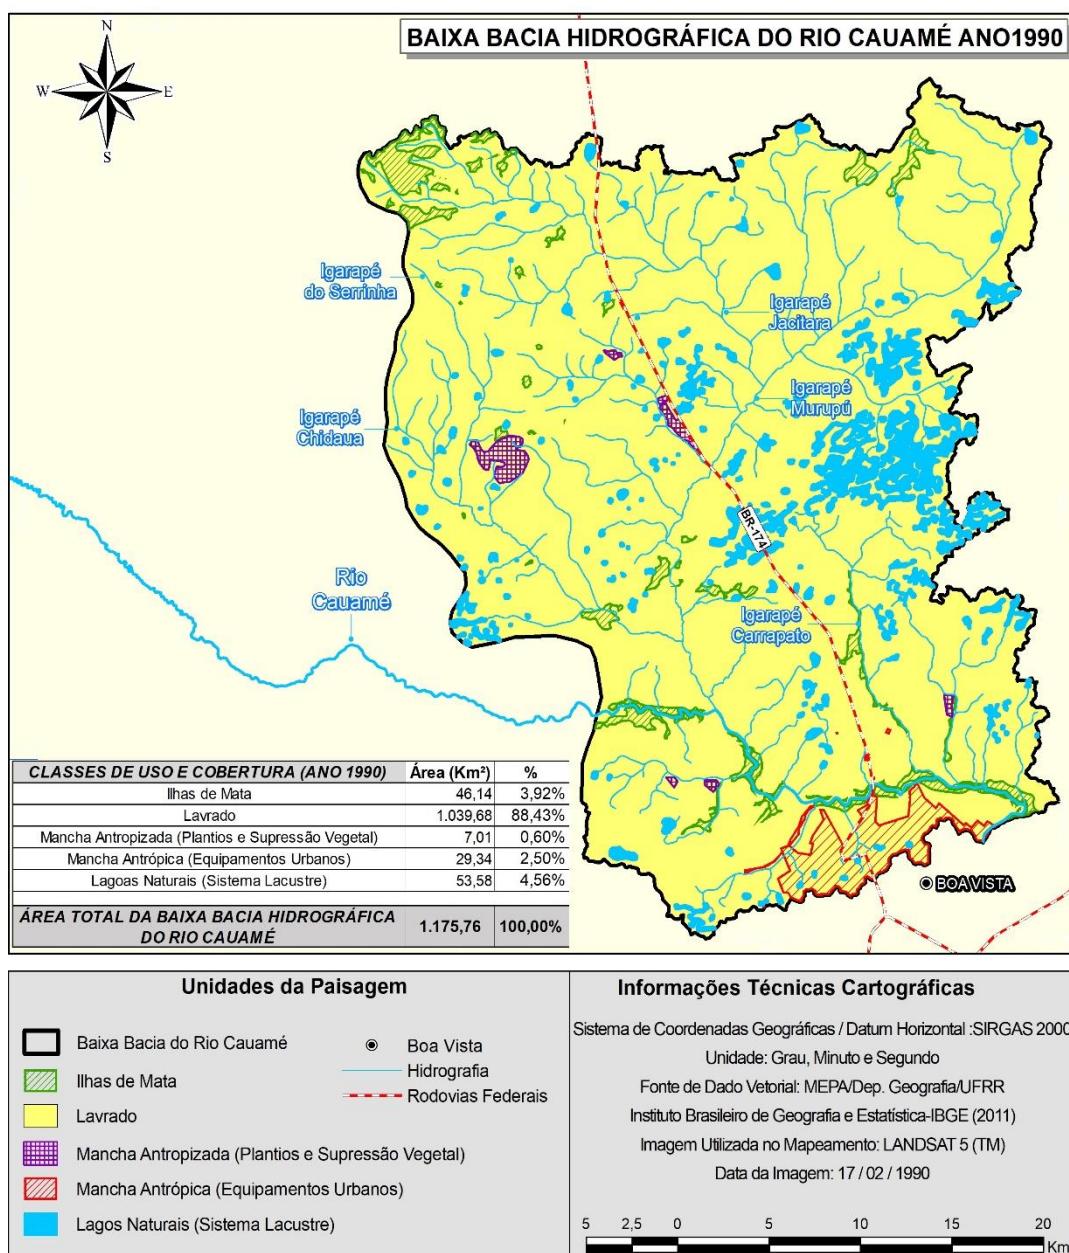
Figura 3. Classes de uso e cobertura da terra da BBHC ano de 1990. **Fonte:** autores.

Observou-se no ano de 1990 que o lavrado dominava área. O mesmo contava com 1.039,68 km² representando 88,43% do seu tamanho. Nesse ano, a área de estudo já apresentava uma mancha urbana representando 2,50%. Podemos observar que a supressão vegetal apresentava uma pequena porção representando 0,60% da área de estudo. A classe que se refere ao sistema lacustre da área de estudo possuía sua totalidade conservada, representando 4,56% (Figura3; Tabela 1).

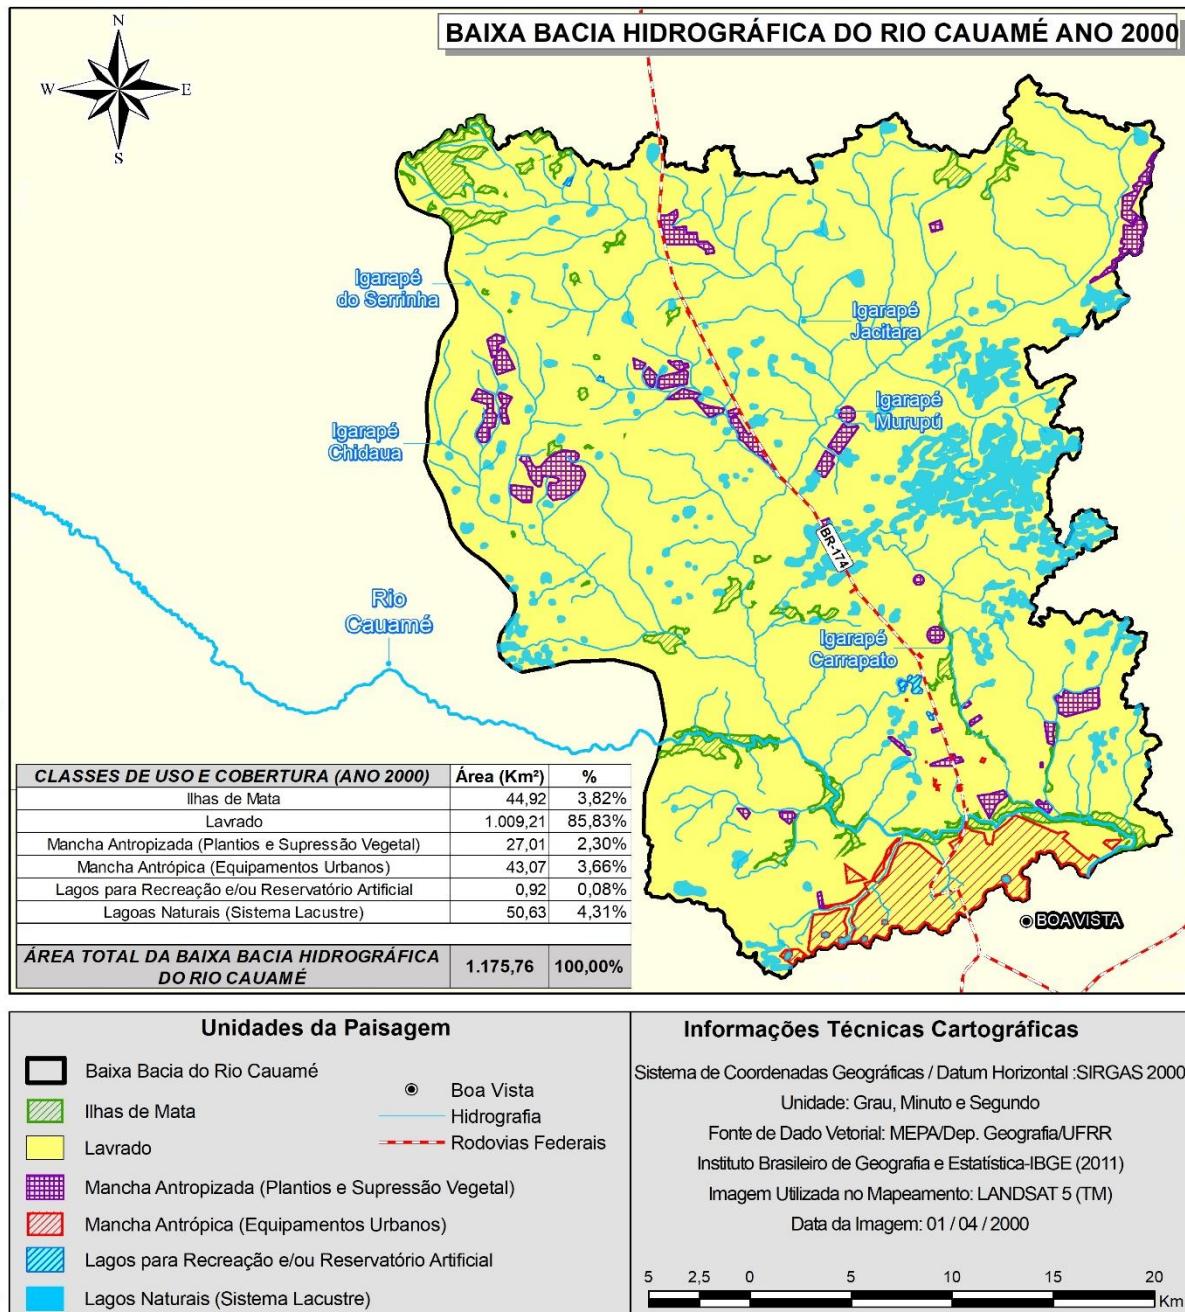
Figura 4. Classes de uso e cobertura da terra da BBHC no ano de 2000. **Fonte:** autores.

No ano de 2000 a antropização na BBHC foi mais expressivo em comparação ao ano de 1990. Podemos citar o plantio de acácia, soja, milho e outros. Por consequência, a supressão vegetal que no ano de 1990 era de 0,60%, subiu para 2,30% no ano de 2000, ocasionando a supressão do lavrado.

O crescimento da mancha urbana teve aumento de 3,66%. Nesse ano ocorreu o surgimento de lagos para recreação ou reservatórios artificiais, representando 0,08%. Observa-se que no período de 1990 a 2000, houve uma redução no sistema lacustre, que em 10 anos diminuiu em 2,95% de sua área na paisagem, ou seja, em 1990 havia 53,58 km² de abrangência na paisagem e em 2000 diminuiu para 50,63 km² (Figura 4, Tabela 2).

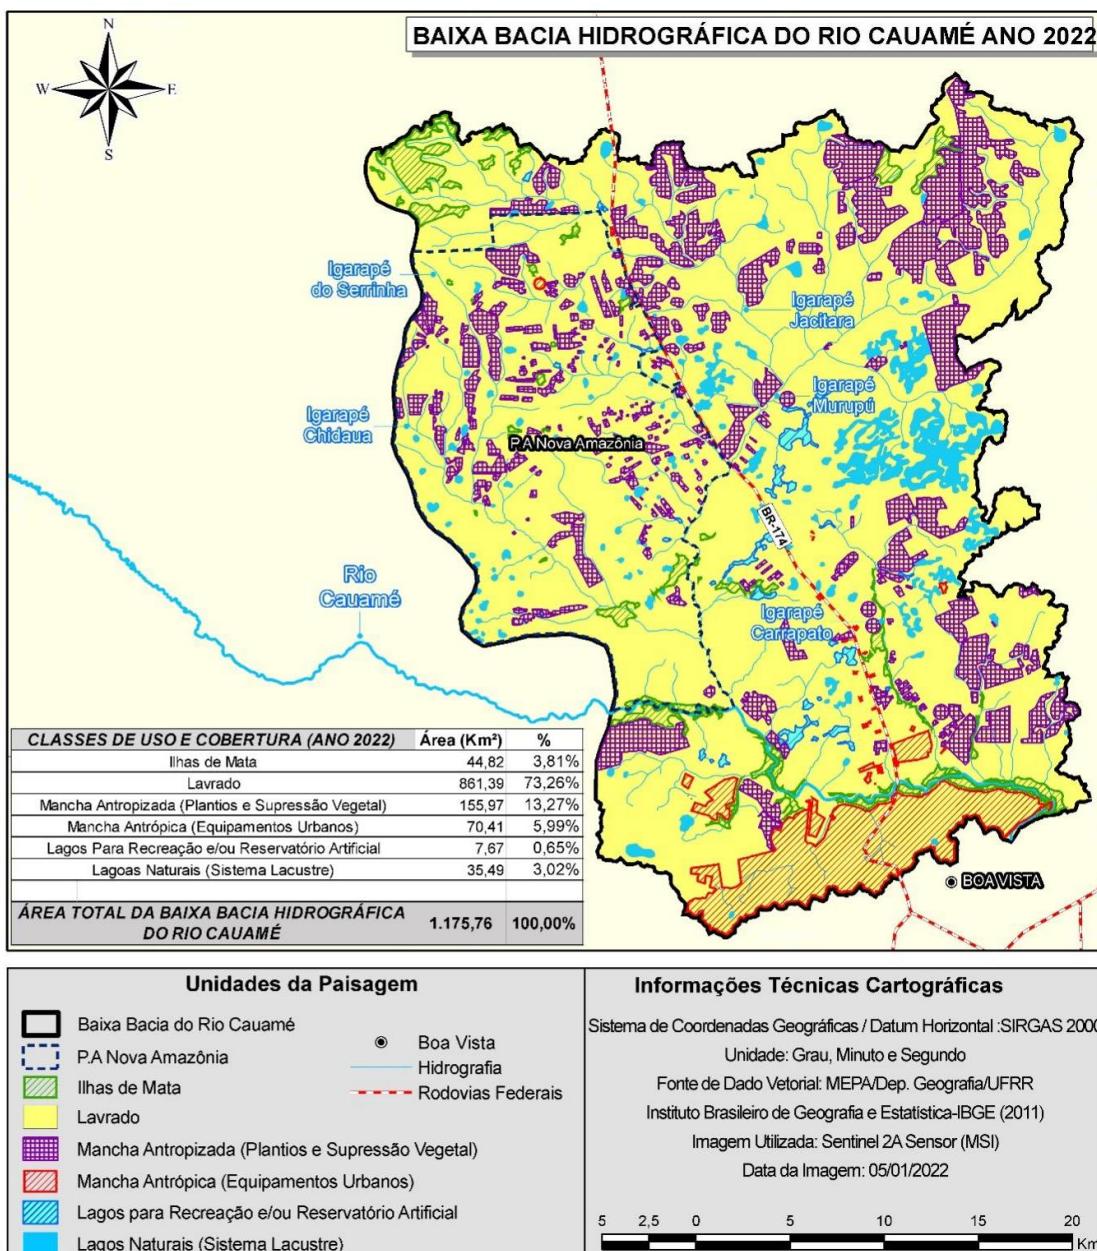
Figura 5. Classes de uso e cobertura da terra da BBHC no ano de 2022. **Fonte:** autores.

No ano de 2022 a área de estudo apresentou uma mancha antropizada com plantios de acácia, soja, milho e outros. Com isso, a supressão da vegetação aumentou de 27,01 km² para 155,97 km², elevando a sua porcentagem para 10,96% na paisagem. A presença de lagos para recreação ou reservatórios artificiais, também apresentaram uma mudança na paisagem, passando de 0,92 km² para 7,67 km², aumentando a porcentagem da área para 0,57% (Figura 5, Tabela 3).

E ao longo da BBHC a mancha urbana é evidenciada. Nos 30 anos analisados, o lavrado apresentou uma redução. No ano de 1990 apresentava 88,43% e no ano de 2022 apresentou 73,26%. Esta unidade da paisagem passou a ter 861,39 km² na área de estudo, que antes no ano de 1990 era de 1.039,39 km².

A área da BBHC no ano de 2022 evidenciou a ação antrópica com relação aos anos de 1990 e 2000. Observou-se também que nos 30 anos, a mancha plantio e supressão vegetal elevou-se de 0,60% para 13,27%, número este bem expressivo, causando impactos ao meio ambiente.

Os lagos naturais tiveram sua área reduzida: No ano de 1990 apresentava 53,58 km² e para o ano de 2022 apresentou 35,49 km², totalizando uma redução de 18,09% na paisagem do baixo rio Cauamé, podendo assim ocorrer o assoreamento dos lagos ou rio.

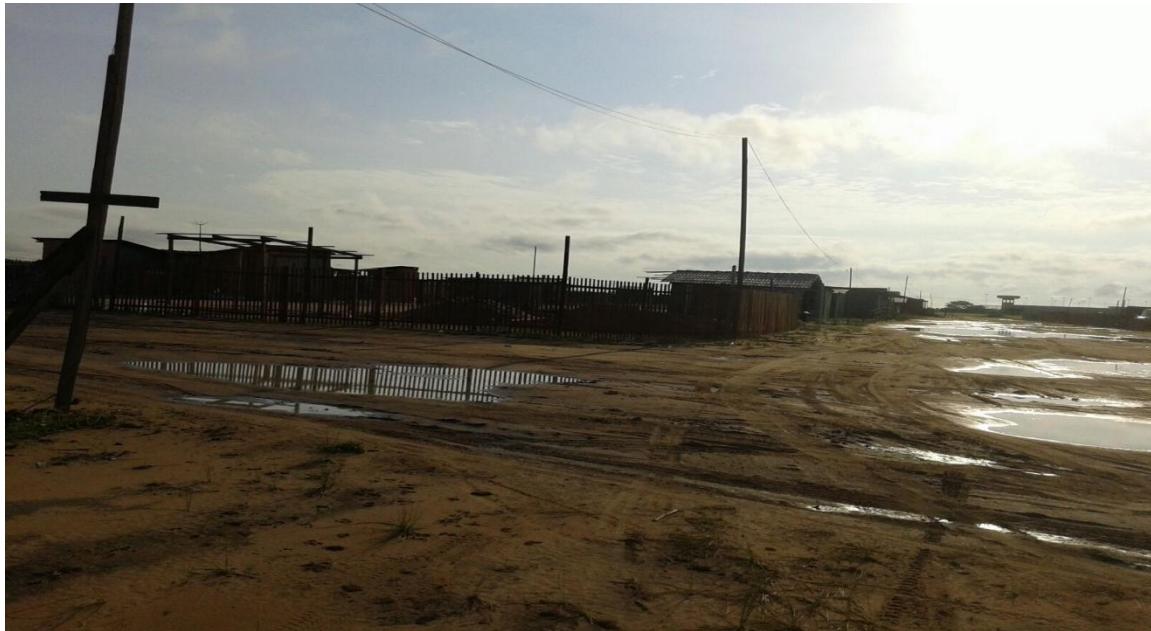
Figura 6. Início do bairro Pedra Pintada em 2015 no período chuvoso no mês de julho. **Fonte:** autores.

Os principais impactos no meio físico da área de estudo são: o solo exposto devido a retirada da vegetação nativa (lavrado), o aterramento de lagos e problemas de erosão no solo, podendo ocorrer no futuro o risco de enchente, devido a expansão urbana descontrolada. No meio biótico um dos impactos que se destacam na BBHC é a supressão da vegetação nativa como os buritizais e o caimbé, que vêm sofrendo uma redução através do desmatamento e queimada (Figuras 6 e 7).

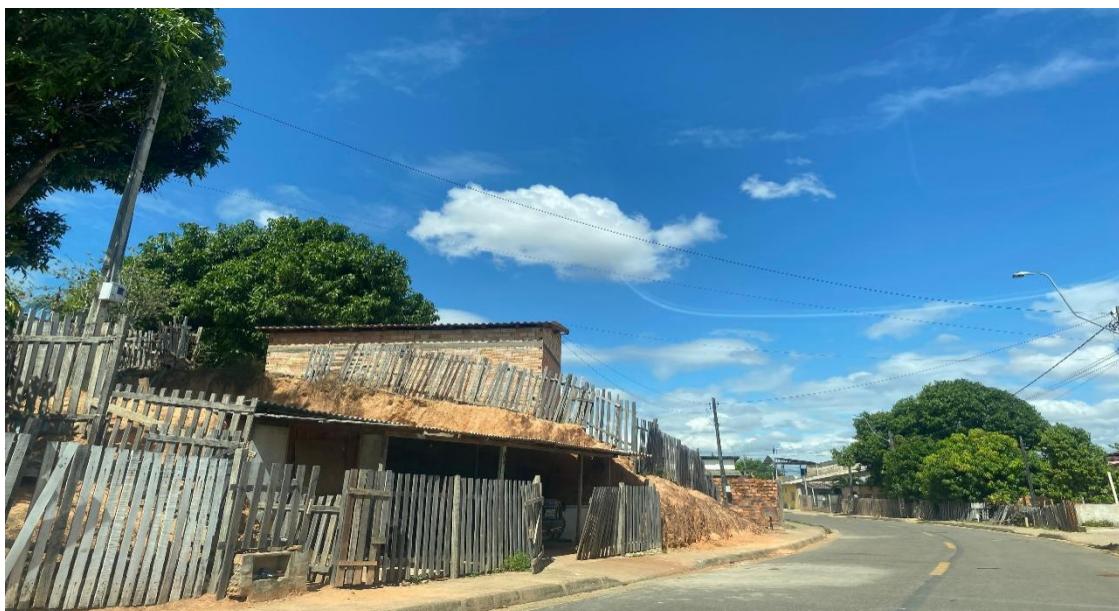
Figura 7. Moradias em terrenos irregulares no Monte das Oliveiras. Observa-se uma topografia com riscos e vulnerável à deslizamentos. **Fonte:** autores.

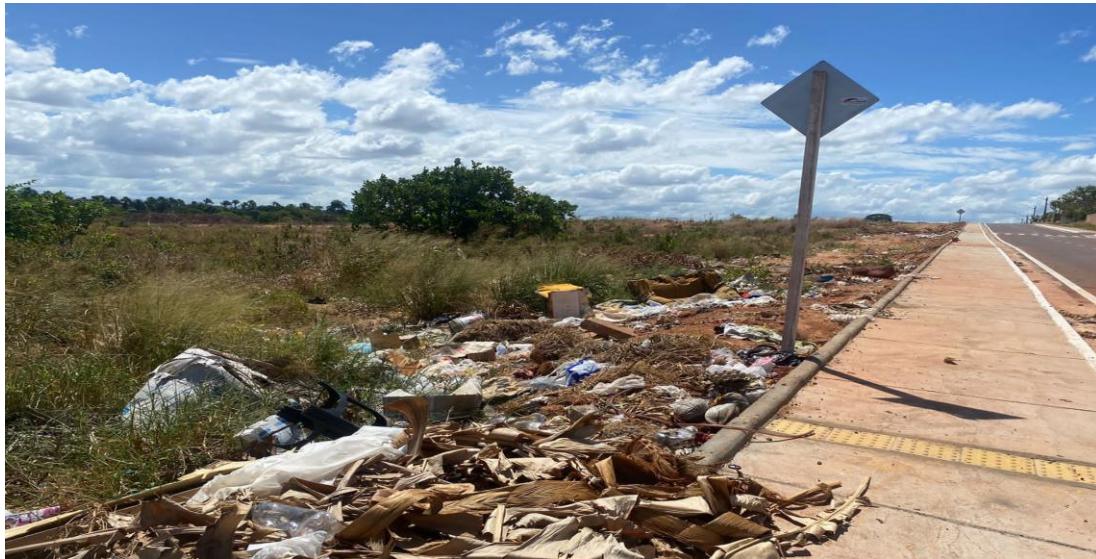
Figura 8. Descarte de lixo em vias de acesso no Monte das Oliveiras. **Fonte:** autores.

No meio antrópico, a expansão urbana na BBHC promoveu alterações negativas ao meio ambiente, incluindo despejo de resíduos sólidos ao longo das vias residenciais e no rio Cauamé (Figura 8).

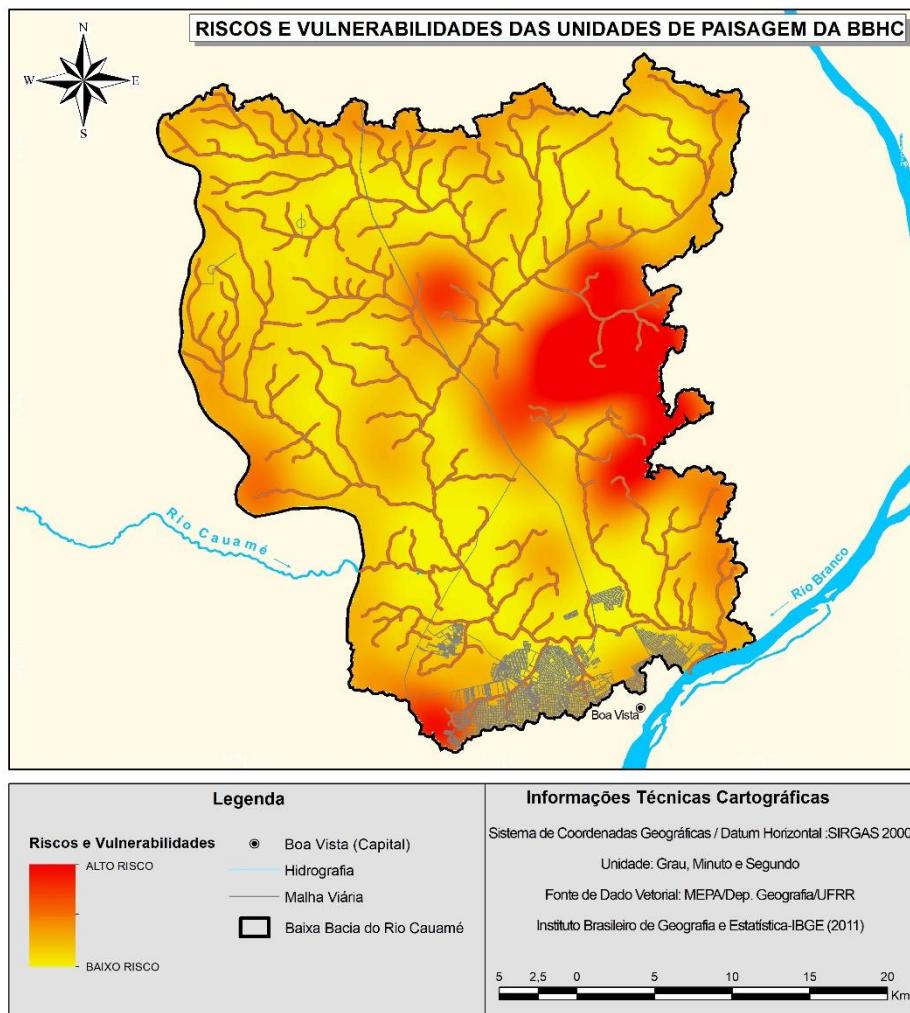
Figura 9. Mapa de riscos e vulnerabilidades na BBHC. **Fonte:** autores.

A figura 9 ilustra os riscos e vulnerabilidades que a BBHC apresenta em sua paisagem devido à ação antrópica, que modifica de forma acelerada sem um ordenamento urbano. Observa-se que a área que apresenta um alto risco é a região dos lagos na parte leste da BBHC. Percebe-se também na parte sul da bacia, onde

se localiza a mancha urbana e ao meio da parte norte, que existe uma concentração de lagos.

Estes riscos são considerados altos por estarem próximos aos lagos. Tanto a retirada da vegetação nativa, quanto o uso discriminado de um lago pode trazer a ocorrência do assoreamento.

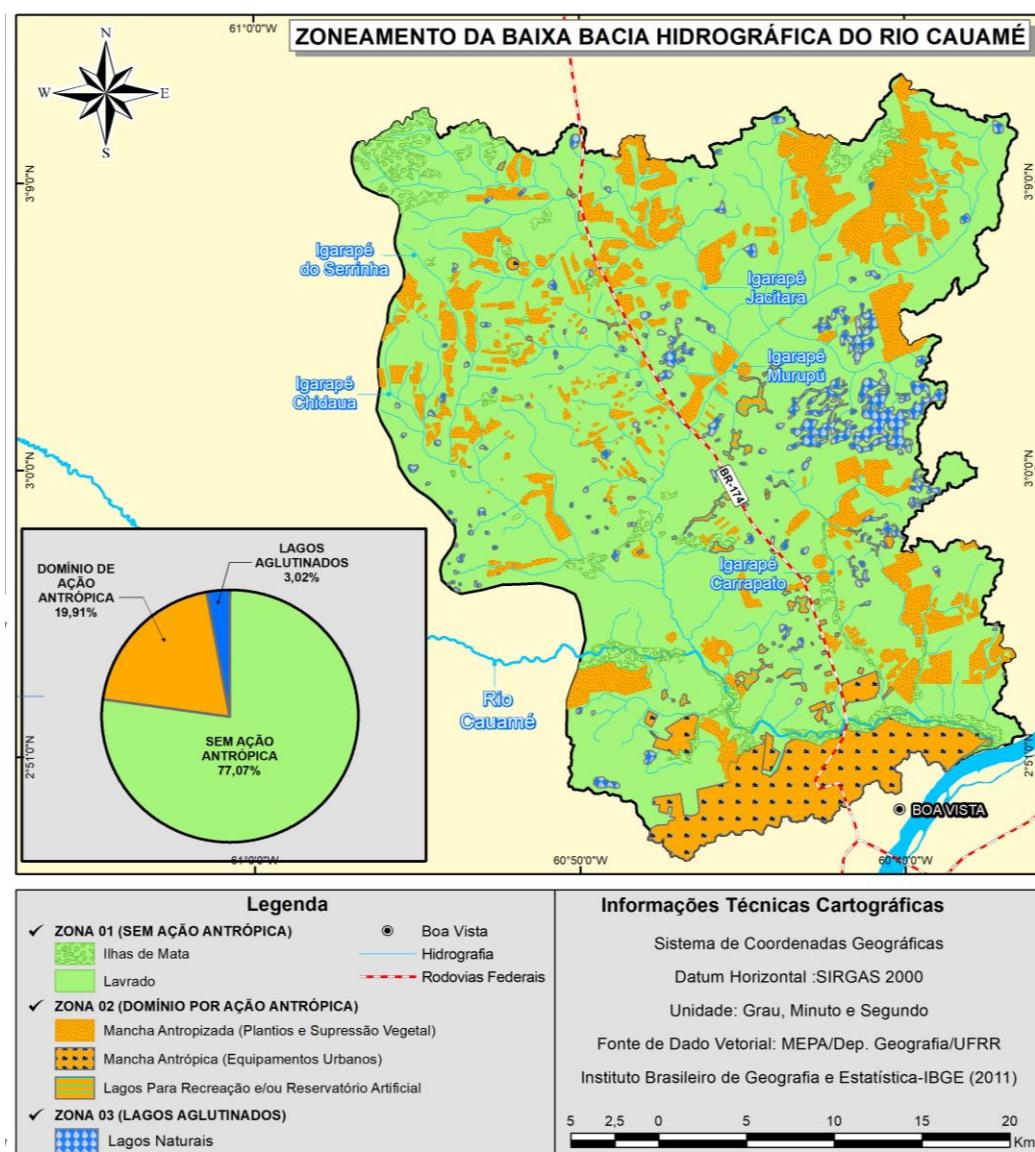
Figura 10. Mapa de zoneamento da baixa bacia hidrográfica do rio Cauamé. **Fonte:** autores.

O mapeamento por zonas evidencia o quantitativo por porcentagem de cada unidade da paisagem, indicando os diferentes graus de impacto ambiental conforme ilustrado na figura 10 e quantificado na tabela 5. A BBHC foi dividida em três zonas: na primeira encontra-se as ilhas de mata/lavrado, na segunda a mancha urbana, a supressão vegetal e os lagos artificiais e na terceira lagos naturais.

Levando em consideração o total de 100% da área de estudo, pode-se dizer que a ação antrópica na zona 2 representa 1/5 da área da BBHC. Portanto, o prazo de 30 anos é considerado um prazo curto para tanta degradação do meio ambiente, visto que a natureza leva anos para se recompor, quando isso é possível. A degradação da natureza vem apresentando-se cada vez mais acelerada por causa da ação do homem, cuja ação tem gerado mudanças no meio ambiente.
