IDENTIFICAÇÃO DOS RISCOS DECORRENTES DA OCUPAÇÃO DAS ZONAS RIPÁRIAS EM MANAUS

EIXO TEMÁTICO: RISCOS, SOCIEDADE E FENÔMENOS DA NATUREZA

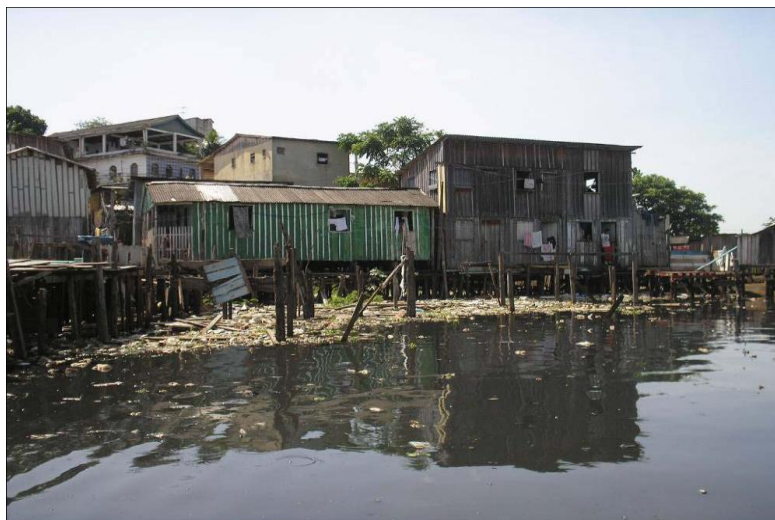
O que pode ser observado nos igarapés que possuem ocupação urbana na cidade de Manaus é o risco que essas pessoas correm no caso esse risco se caracteriza de duas formas, um risco a saúde tendo em vista que não há saneamento básico, pois o esgoto das casas depositado no córrego, fazendo com que doenças como leptospirose se disseminem como mais facilidade, contudo há o risco natural no qual as pessoas estão vulneráveis a cheias dos rios, tendo em vista que as faixas justas fluviais estão sem a mata ciliar, e que solo está compactado devido as construções das palafitas, em sua maioria. Como não há vegetação ciliar e o solo possui um grau de compactação a infiltração nas margens é dificultada e com isso a água pluvial se dirige aos rios fazendo com que haja a cota chegue ao nível da margem de inundação, fazendo com muitos deles percam seus pertences e fazendo com estes

arrisquem suas vidas. Sendo essa umas realidades recorrentes dos moradores das margens dos igarapés, um modelo dessas casas pode ser observado na figura abaixo.

Figura 01: Palafitas as margens do Igarapé do Mindu, Manaus 2009, Klevia da Silva Paes.

As zonas ripárias dos igarapés de Manaus, em suas grande maioria por estarem ocupadas, não possuem mais a uma mata ciliar, ou pelo menos essa não é a vegetação nativa o que pode ser observado na figura 01, além disso, como as casas se localizam nas margens, estas já sofrem um certo grau de compactação do solo, além disso as margens servem também como depósitos de lixo, como pode ser observado na figura 02, esses aspectos combinados fazendo que essas regiões sejam alvos de inundação pela falta de habilidade do solo em infiltrar, dessa forma a água acaba por escoar para os igarapés, acentuando dessa forma as inundações e possibilitando a disseminação de doenças nessas regiões.

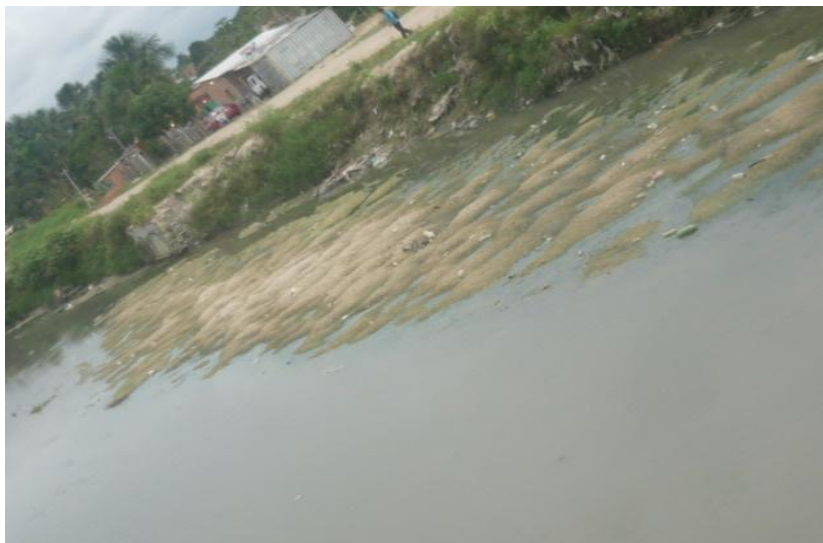
Figura 02: Margem do igarapé do Mindu, Manaus, Klevia da Silva Paes. 2010.

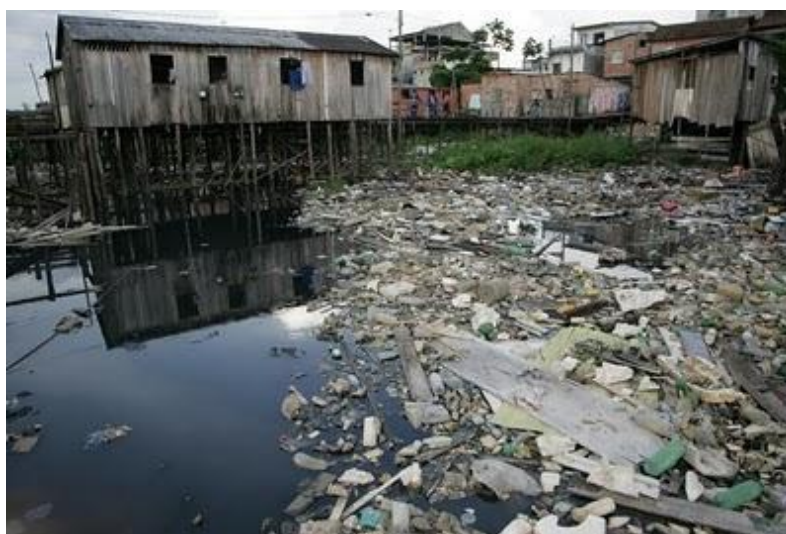
Além dos impactos ambientais já mencionados acima, ausência da vegetação ciliar, compactação do solo e despejo de lixo nas margens, ainda pode ser observado o despejo de resíduos, tanto o lixo propriamente dito como também o encanamento das casas em sua maioria é direcionado para tais córregos, figura 03, ainda pode ser tratado o fato de estes igarapés estarem sofrendo assoreamento, figura 04, tal situação ocorre, pois o material consolidado nas margens acaba se desagregando pela força fluxo, e por não ter uma vegetação para agrega-los.

Figura 03: Igarapé do Mestre Chico com as palafitas antes de sofrer intervenção. Manaus, Klevia da Silva Paes. 2010.

Outro ponto que pode ser destacado no que tange a impactos ambientais são as intervenções do PROSAMIM (Programa Social e Ambiental dos Igarapés de Manaus) no qual visa a revitalização dos igarapés poluídos da cidade, contudo no processo houve a retificação de trecho deste canais assim como as margens e fundo do canal foram cobertos por concreto, o que por sua vez dificulta a infiltração possibilitando um maior risco aos moradores do entorno do igarapés.

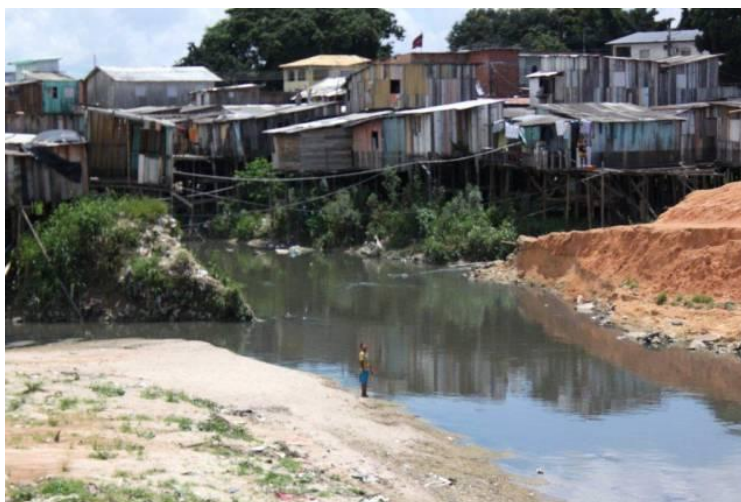
Figura 04: Palafitas em Manaus, março de 2010. Foto de Wagner Costa Ribeiro
