MUDANÇAS NO USO DA TERRA E IMPACTOS SOBRE O SOLO DA MICROBACIA HIDROGRÁFICA DO CÓRREGO ÁGUA DA VEADA, OURINHOS/SP

Edson Luís Piroli
Universidade Estadual Paulista – UNESP
elp@ourinhos.unesp.br

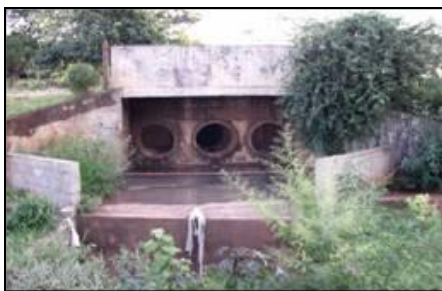
Figura 5 - Galeria de águas pluviais na chácara Santo Antônio, agravante da erosão urbana. Foto: Vallin (2010)

Esta erosão urbana é um dos principais impactos deste processo. A mesma está localizada na chácara Santo Antônio, à jusante da Av. Vitalina Marcusso. As dimensões da incisão ultrapassam 800m de extensão, com largura média de 20m e 15m de profundidade. Esse quadro data da década de 1990, quando, após a urbanização foi edificada uma galeria de águas pluviais que desembocam na área em questão (Figuras 5 e 6).

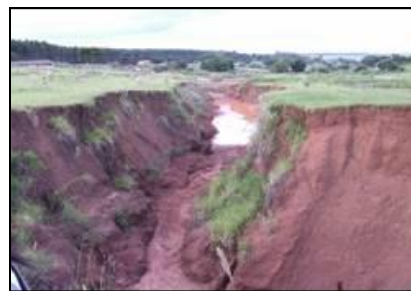
Figura 6 - Um dos pontos mais críticos da erosão urbana. Foto: Vallin (2010)

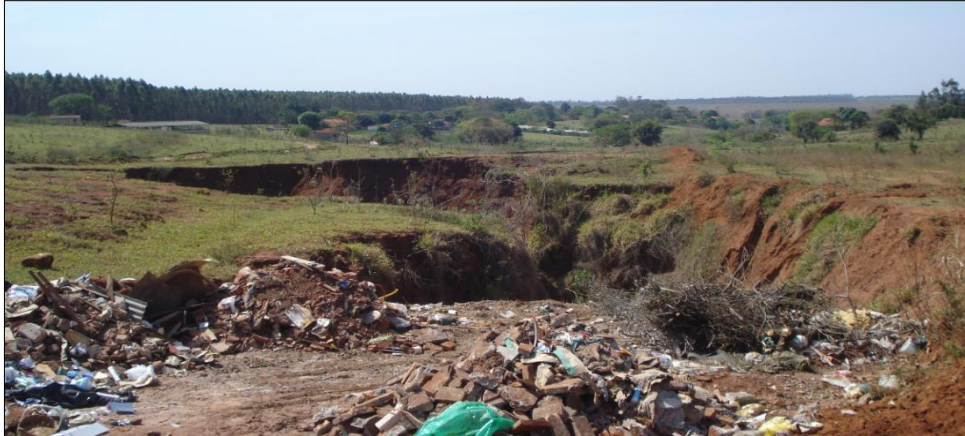
Figura 7 - entulho depositado na cabeceira da erosão urbana, origem dos Antropossolos.
Foto: Gregório (2011)

Numa tentativa indevida de contê-la, a população e também o poder público, incorporam rejeitos dos mais diversos: resíduos sólidos urbanos, rejeitos oriundos da construção civil, galhadas, dentre outros, gerando a formação de Antropossolos (Figura 7).

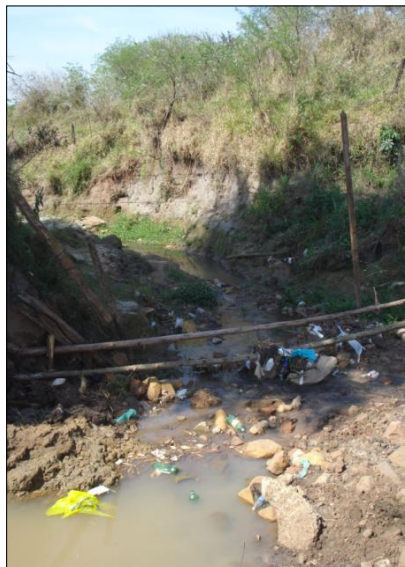
Figura 8 - Córrego Água da Veada, município de Ourinhos/SP: intensa intervenção antrópica.
Foto: Gregório (2011).

Desta forma, a implantação dos processos erosivos urbanos, somados ao desenvolvimento dos Antropossolos, compromete a beleza paisagística, cria condições para a proliferação de insetos e vetores, desvaloriza os imóveis do entorno e degrada o meio ambiente como um todo. Além disso, os materiais antropogênicos tendem a serem transportados pela ação das águas pluviais concentradas na erosão, e depositados nas áreas a jusante. Nesse caso, o nível de base local é o córrego Água da Veada, afluente do rio Pardo, tributário do rio Paranapanema, que visivelmente teve seus terraços totalmente alterados pelos depósitos e pelas obras de “recuperação” da área degradada. Como consequência, identifica-se um quadro de degradação sem precedentes: presença de lixo, entulho, solapamento de talude, assoreamento, possível contaminação por esgoto clandestino, dentre outros (Figura 8).
