DIAGNÓSTICO PRELIMINAR DOS IMPACTOS SOCIOAMBIENTAIS DA URBANIZAÇÃO SOB OS RECURSOS HÍDRICOS: O CASO DO ARROIO CADENA, SANTA MARIA, RS

GEOGRAFIA FÍSICA E EDUCAÇÃO AMBIENTAL: DESAFIOS CONTEMPORÂNEOS

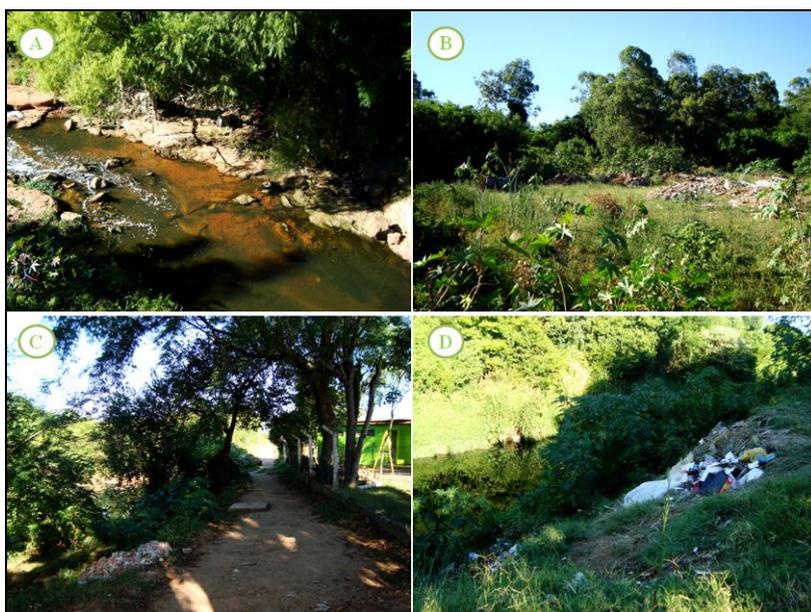
Diante deste trabalho, foi possível perceber que no Bairro Renascença (Figura 03), onde o Arroio Cadena sai da cidade em direção ao sul do município, o Arroio se encontra muito degradado. Na Figura 3A se observa uma quantidade imensa de lixo na margem direita do córrego, que, segundo moradores, é depositada por pessoas do próprio Bairro e também da Vila Lídia (Bairro Noal). Além disso, as matas ciliares são quase inexistentes, e um dos motivos mais significativos é a ocupação irregular que se deu já há algumas décadas. Hoje, com o aumento da erosão das margens, algumas residências se encontram em grande risco de desabamento, e para a proteção das margens, a medida adotada por alguns moradores é a plantação de taquaireiras. Outro problema que afeta a mata galeria neste Bairro é a forma indevida do uso deste espaço que, como se observa na Figura 3B, se tornou depósito de entulho.

Dentre tantos problemas, o mais preocupante no Bairro é o pátio da Escola Professor Sérgio Lopes, nas Figuras 3C e 3D, que está erodindo em função da falta de mata ciliar na margem e da disposição inadequada de lixo nesta área. Entretanto, alguns moradores afirmam que a situação da Escola já esteve pior, e que para controlar a erosão, a administração municipal realiza uma reconstituição das margens através da reposição de terra.

Figura 03: Bairro Renascença, onde a mata ciliar se encontra muito degradada e a deposição de lixo agrava a erosão das margens.

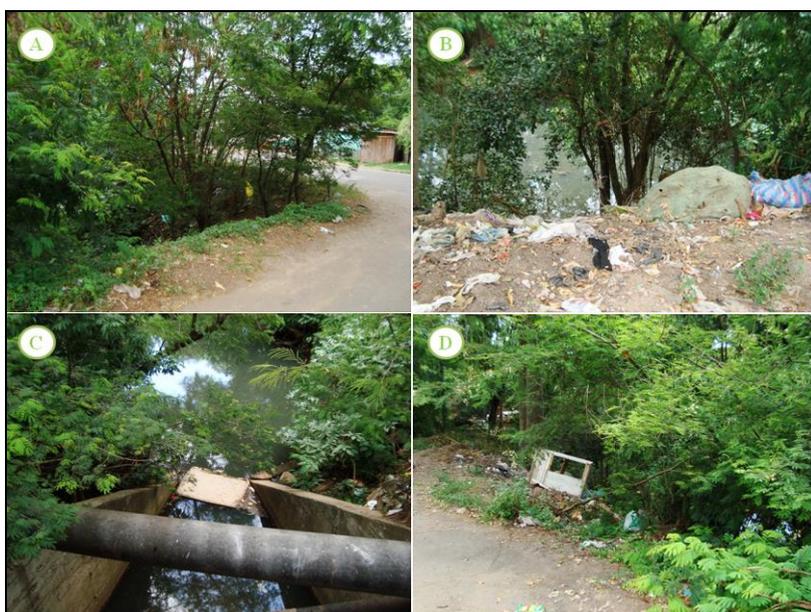
No Bairro Nossa Senhora do Perpétuo Socorro, na expansão norte da cidade, a situação é ainda mais alarmante. A degradação da mata ciliar é aparentemente tão grande quanto no Bairro Renascença, mas a disposição inadequada de lixo e de esgoto é maior nesta porção da cidade, pois concentra um número maior de pessoas. As fotografias 4A, 4B, 4C e 4D, testemunham o descaso da comunidade do bairro para com o Cadena, pois é visível a gigantesca disposição de lixo e até mesmo de materiais maiores, como um colchão, observado na figura 4C. Também é importante destacar que nesta área, muitas pessoas de baixa renda vivem nas margens do Cadena, em residências precárias, sem abastecimento e saneamento adequados, tal como se pode observar a partir da figura 5. Apenas no bairro Nossa senhora do Perpétuo Socorro, Antunes (2008) identificou 190 casas construídas dentro da

área de APP dos afluentes do Arroio Cadena.

Figura 04: Bairro Nossa Senhora do Perpétuo Socorro, no norte da cidade, onde há uma gigantesca disposição inadequada de lixo.

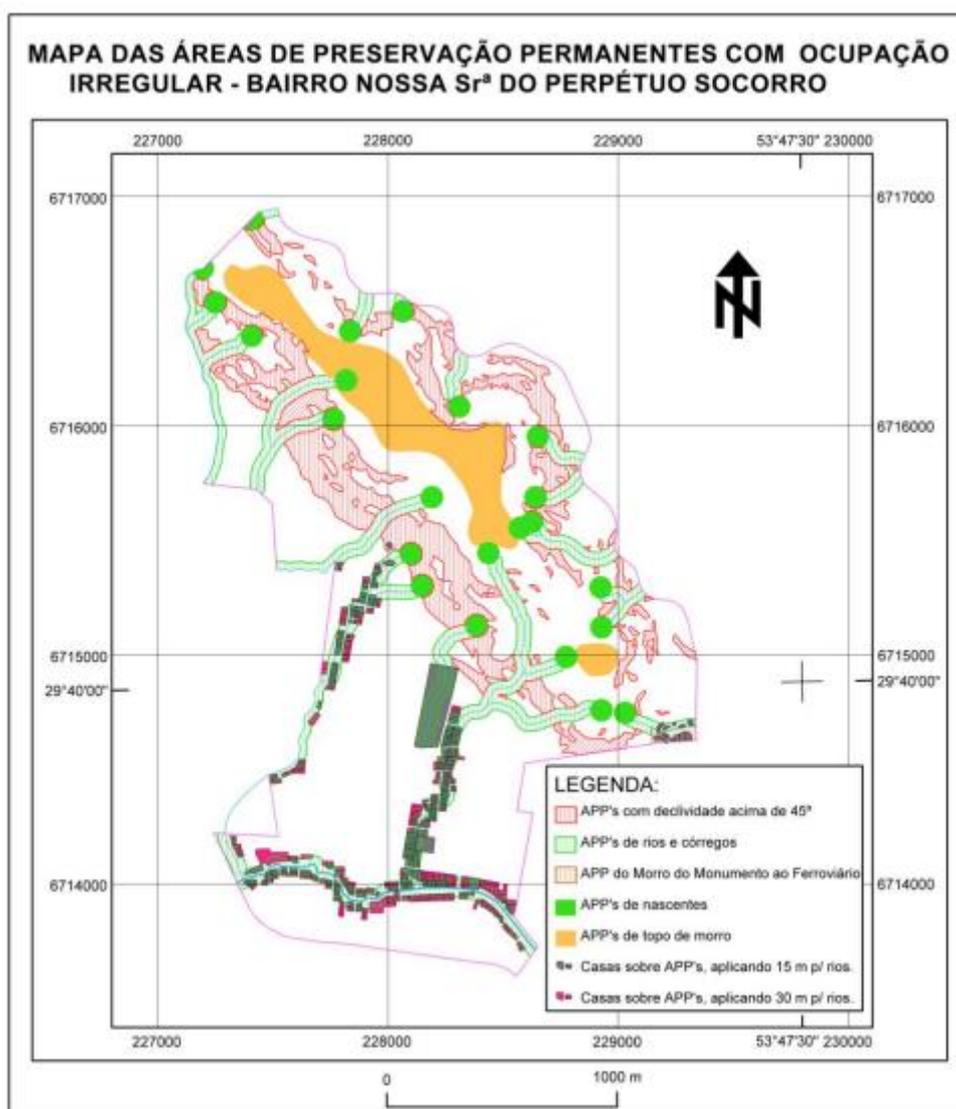
Figura 5: Mapa das áreas de ocupação irregular das APP's do bairro Nossa Senhora do Perpétuo Socorro, incluindo as nascentes canalizadas do Arroio Cadena.

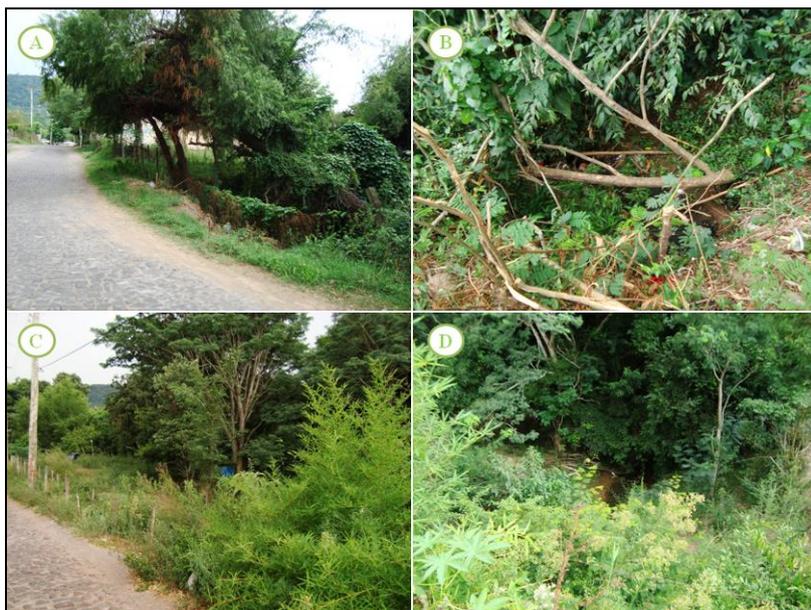
Do mesmo modo, no Bairro Chácara das Flores, também localizado na zona norte de Santa Maria, há sérios problemas com lixo e esgoto. Dos bairros pesquisados, este ponto do Cadena, é onde a mata ciliar se encontra mais preservada, como é possível observar na Figura 06, pois, o adensamento

populacional é menor, uma vez que o relevo impõe limites à expansão urbana. Apesar disso, na imagem 6C, existe um sofá azul descartado na margem, bem como uma lona, aparentemente utilizada como residência.

A área onde foram tiradas as fotografias é próxima a uma nascente e, por isso, observa-se mais esgoto no córrego do que propriamente água, pois sua coloração é muito escura. Por outro lado, em 2010 este Bairro sofreu com as chuvas do mês de janeiro, fazendo com que pessoas ficassem desabrigadas em função de o Cadena ter transbordado. Mesmo assim a deposição de lixo continua, e enquanto não for feito um trabalho efetivo de Educação Ambiental, as pessoas continuarão a tratar do Cadena como sendo um condutor que transporta para (nem tão) longe dos olhos o lixo e o esgoto.

Figura 06: Bairro Chácara das Flores, na zona norte de Santa Maria, onde há uma gigantesca deposição de lixo.

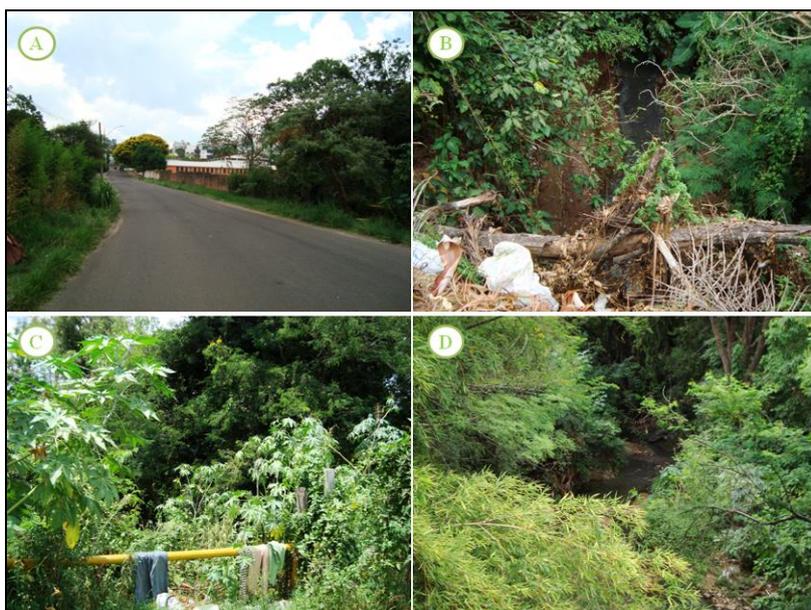
Mais próximo ao centro da cidade, no Bairro Nossa Senhora de Lourdes, se observa a preservação de parte da mata ciliar, mas, em contrapartida, a deposição intensa de lixo. Nas fotografias 7B e 7C, se vêem cobertores e até mesmo peças de roupas dispostos nas margens da ponte sobre o Arroio. A imagem 7D, embora pareça uma bela paisagem, foi fotografada no mesmo lugar, e a água está visivelmente contaminada. É interessante destacar que muito próximo desta área, nas margens do Arroio, onde deveria existir mata ciliar, residem indígenas, em casas de lona improvisadas e sem as mínimas condições de qualidade de vida, agravando a agressão ao Cadena.

Figura 07: Bairro Nossa Senhora de Lourdes, onde a mata ciliar é mais preservada, mas há deposição desenfreada de lixo.

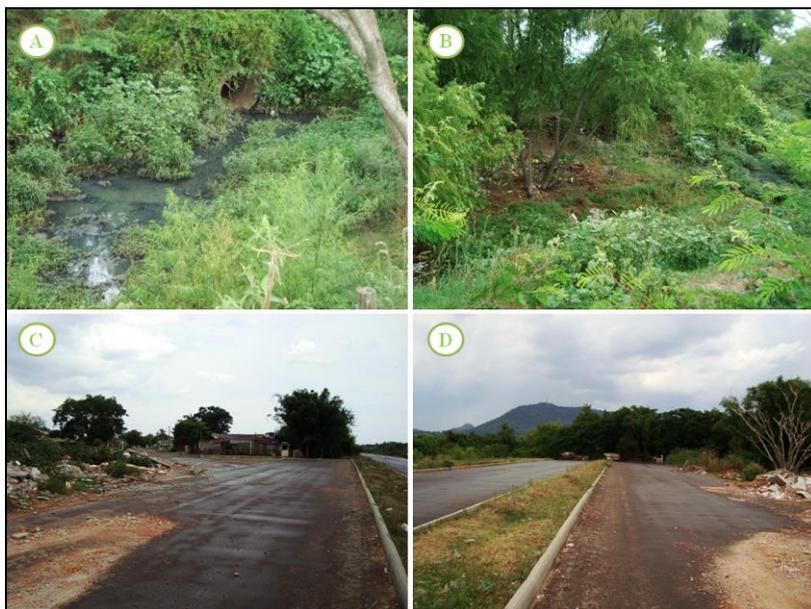
Assim, entre os Bairros Passo D'areia e Divina Providência (antiga área de depósito de resíduos sólidos urbanos), é possível observar, através da fotografia 8A, a deposição de esgoto a céu aberto diretamente no Cadena. Além disso, há uma imensa quantidade de lixo em suas margens, como se vê na imagem 8B. Nas fotos 8C e 8D, notam-se as obras de revitalização urbana, com uma grande avenida inacabada, depois de mais de 3 anos do início.

Figura 08: Bairros Passo D'areia e Divina Providência, que foram submetidos a obras de revitalização urbana.

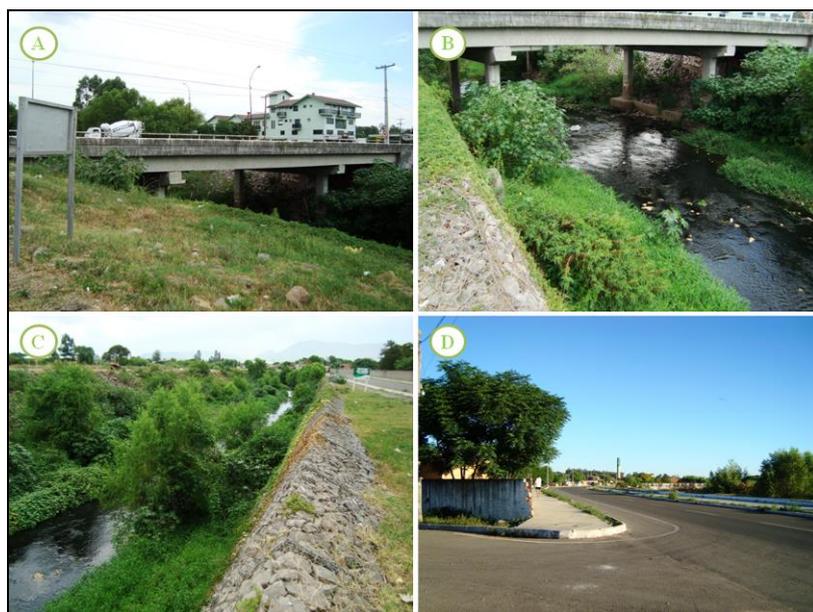
Além disso, também nos Bairros Patronato e Noal (antiga área de depósito de resíduos sólidos urbanos), as matas ciliares foram desconsideradas, como se vê na Figura 09. As propostas de construção de pontes, ruas e avenidas foram cumpridas, embora em alguns pontos estejam inacabadas, mas os problemas de poluição do Arroio permanecem inalterados e a melhoria dos serviços ambientais prestados pelo Arroio foram totalmente desconsideradas. Mais uma vez, o Cadena foi tratado como

um condutor que transporta para longe dos olhos os resíduos urbanos.

Assim, as obras de revitalização urbana propostas para estes quatro bairros, consistiram na selagem de uma grande área com a construção das ruas, avenidas e pontes, ou seja, estas canalizações fechadas apresentam as margens completamente descaracterizadas. Diante disso, é possível afirmar que a mata ciliar do Arroio foi descaradamente desconsiderada nas obras de revitalização, fazendo com que também fossem necessárias obras de contenção, uma vez que, não há árvores para apurar a erosão. Desse modo, estas obras em nada contribuem com os serviços ambientais do Cadena, que está sendo sufocado pelo crescimento urbano.

Figura 09: Bairros Patronato e Noal, onde os serviços ambientais do Cadena foram desconsiderados em prol da urbanização.
