**ANÁLISE DAS ALTERAÇÕES GEOAMBIENTAIS CAUSADAS PELA  
CONSTRUÇÃO DE EMPREENDIMENTOS ENERGÉTICOS - ESTUDO DE CASO  
DA PCH SÍTIO GRANDE - BA**

**EIXO TEMÁTICO: GEOECOLOGIA DAS PAISAGENS, BACIA HIDROGRÁFICAS,  
PLANEJAMENTO AMBIENTAL E TERRITORIAL**

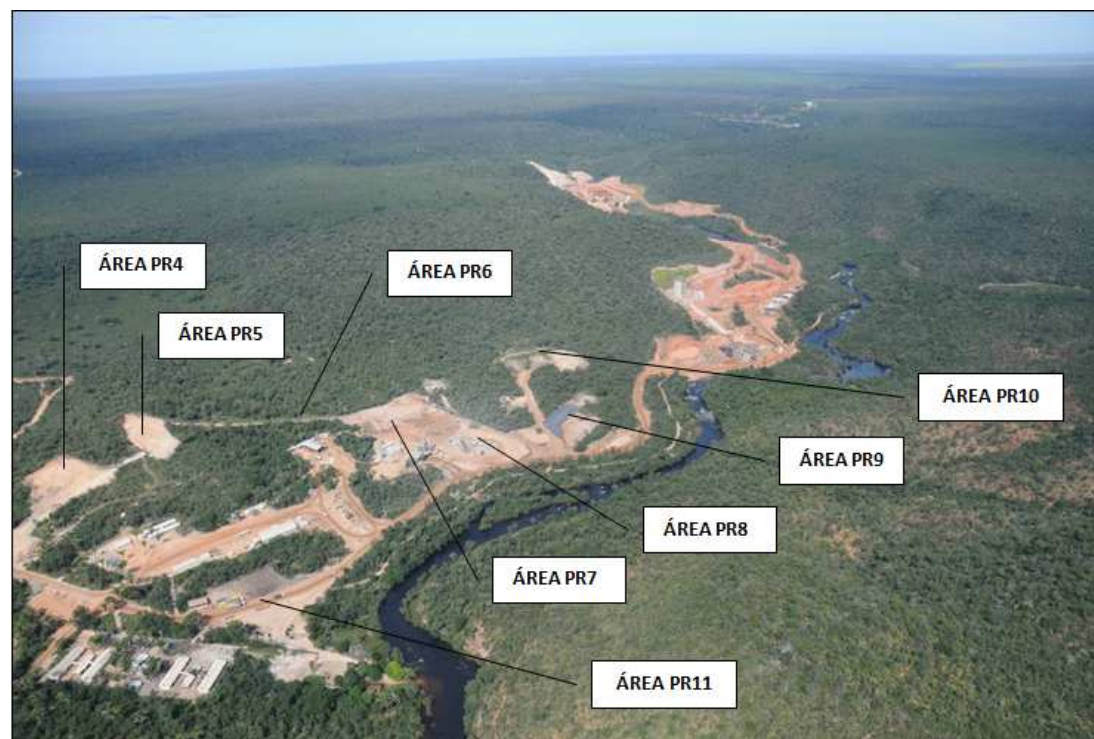
Durante o estudo foram definidas 11 áreas degradadas fruto das obras de construção das casas de operação da PCH Sitio Grande, no entanto durante nosso estudo analisamos a área PR06, como mostra a figura 3 a seguir.

Figura -3- aspecto da área total a ser recuperada e o zoneamento realizado durante a implantação da PCH – foto tirada antes do desvio do rio para construção da barragem.

Neste documento trataremos do estudo focando na área PR6, como dito acima. Esta área foi utilizada como via de acesso para o canteiro de obras, em especial para a jazida de cascalho. Destacaremos a seguir algumas feições aferidas nesta área, que foram escolhidas para este estudo:

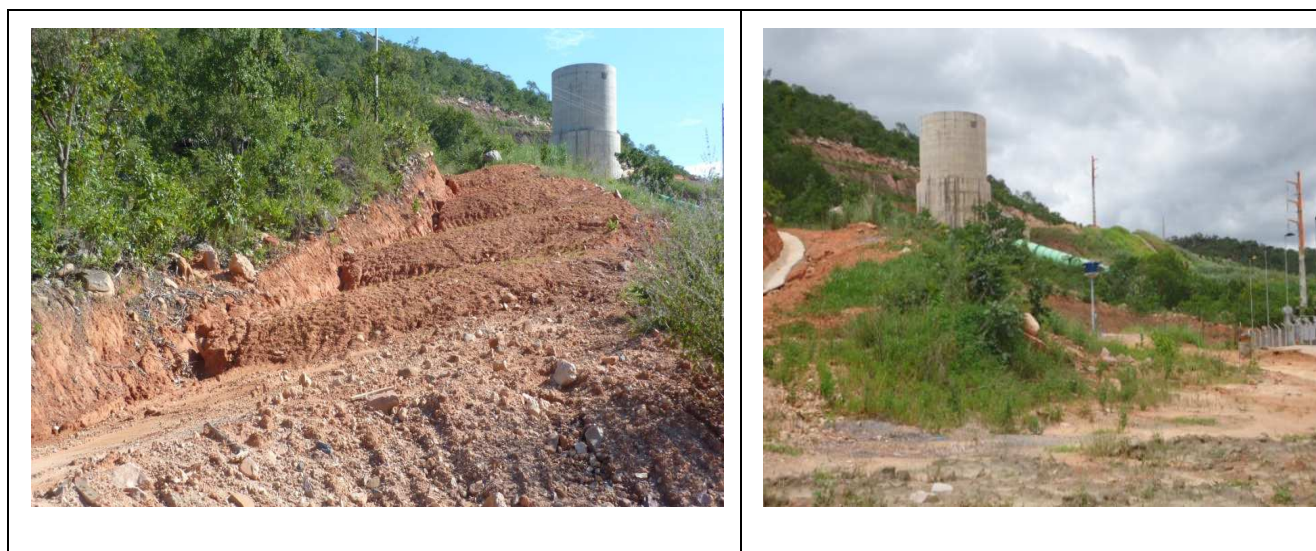
**PR6-A:** Em vistoria realizada em fevereiro de 2011, foram constatados sulcos erosivos e ravinas mostrando um destacamento do solo em virtude da desconformidade do talude do acesso a chaminé de equilíbrio, conforme apresentado na figura 4.

Figura - 4 - aspecto do talude que foi escalonado e que da acesso a chaminé de equilíbrio.

Nesta área os impactos ambientais diretamente relacionados às atividades de construção da PCH exigem maior atenção e maiores esforços para minimizá-los. Para este local, recomendamos o retaludamento da encosta através de curvas de nível visando permitir o plantio de espécies pioneiras que produzam rapidamente a biomassa e façam o papel de recobrir o solo exposto, evitando assim o salpicamento e destacamento das partículas da camada superior do solo.

Este ponto encontra-se em recuperação com o crescimento das gramíneas e mecanismo de drenagem apresentando resultados satisfatórios. Conforme o avanço de nosso estudo, iremos fazer a manutenção e qualificar nossas ações neste ponto.

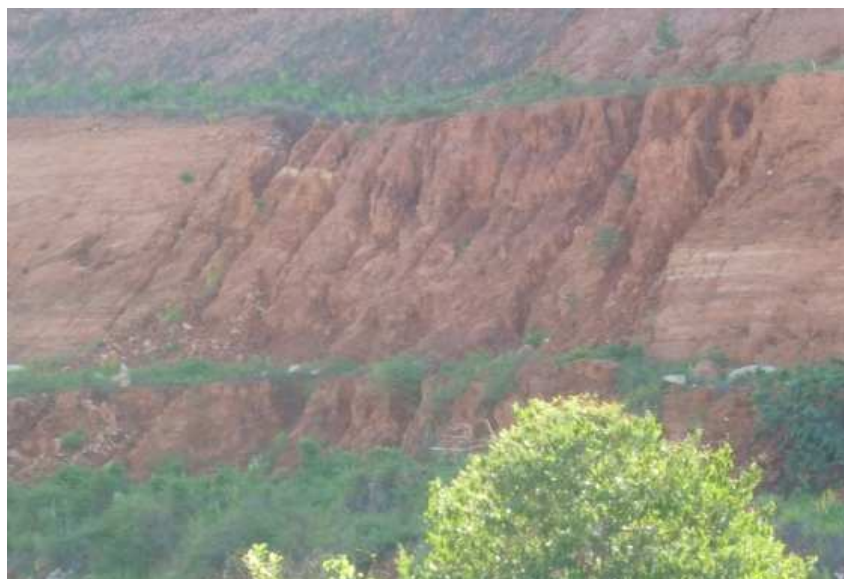
**PR6-B:** Foi identificada uma série de ravinas no talude onde observamos também sinais de início de voçorocamento. Esta composição é mostrada na figura 5 a seguir:

Figura -5- Talude próximo a ombreira esquerda com início de voçorocamento.

Para a remediação deste ponto, recomendamos que fosse feito o plantio de leguminosas com o intuito de reabilitar as funções biogeoquímicas do solo desta encosta, dando início assim ao processo de sucessão vegetal, onde foi iniciado o plantio de espécies formadoras de biomassa que darão suporte para as espécies que necessitam de maiores cargas de energia para se estabelecerem.

Com relação a ações corretivas e obras especiais, recomenda-se que sulcos, fendas e ravinas de pequeno porte (principalmente as localizadas em áreas menos declivosas ou de escoamento pluvial nas laterais dos cortes de estradas) sejam preenchidos com matacões e suas superfícies expostas revegetadas de acordo com as técnicas de Recuperação de Áreas Degradadas – PRAD conforme Couto et al. (2010). Estas medidas objetivam redirecionar o fluxo hidrológico da infiltração e conter o destacamento das partículas das áreas mais frágeis.

Nos trechos de maior fragilidade deve-se atentar à questão da estabilidade dos taludes, com implantação não apenas de revestimentos vegetais (biomantas, geotexteis) e retaludamento, como também de cortinas atirantadas e muros gabião. Estas medidas trarão maior segurança e proteção às áreas de acesso, bota-foras, vias de acesso e outras áreas terraplanadas. Para isso, é fundamental o cadastramento das rampas de colúvio e a realização de sondagens geotécnicas.
