MINERAÇÃO NA AMAZÔNIA E IMPACTOS NA NASCENTE DA MICRO BACIA DO RIO ÁGUA BOA EM JURUTI

EIXO TEMÁTICO: GEOECOLOGIA DAS PAISAGENS, BACIA HIDROGRÁFICAS, PLANEJAMENTO AMBIENTAL E TERRITORIAL

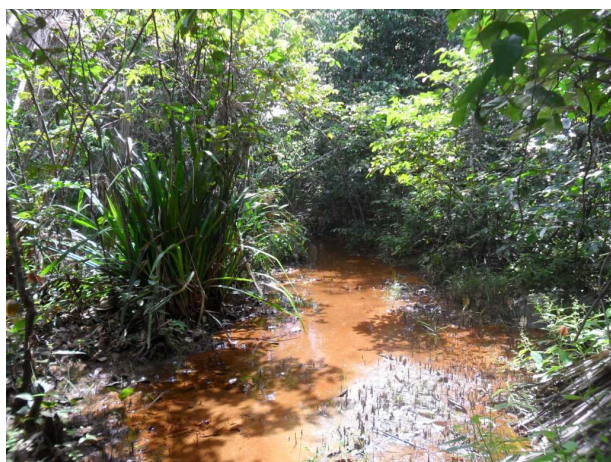
Figura 03

partir dessa afirmação é que esse material lixiviou, e em contato constante com a água da chuva em algumas partes do igarapé que ainda tem água, passou a alterar a turbidez, onde verificamos a coloração avermelhada da água e a forte presença de algas, o que possibilita entendermos uma quantidade expressiva de laterita (figura 03).

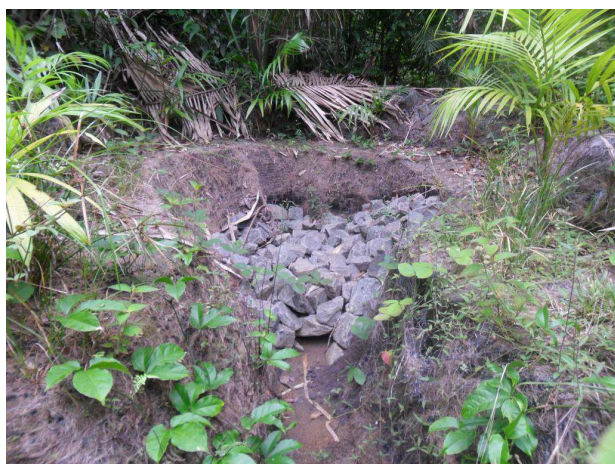
Figura 04

Em nossa primeira pesquisa de campo encontramos relatos de comunitários onde afirmavam *que não existia falta de água durante todo ano no igarapé* (Trabalho de Campo 2011), sendo assim teríamos uma nascente perene. Constatamos também que no período da recuperação da área, pela empresa foi supostamente imaginado onde seria a nascente de maior afloramento de água, através de conversas dirigidas com comunitários mais antigos conhecedores do local. Localizado onde seria a nascente, ou pelo menos deduzido, os mesmos perfuravam o solo na tentativa de encontrar uma quantidade considerável de umidade, onde se “imaginava” que fosse o real lugar da nascente. Em determinado momento fizeram perfurações aleatórias e não havia o aparecimento de água. E o que seria o local verdadeiro da nascente que mais aflorava água no ano todo foi cavado com maior intensidade e feito um procedimento com pequenas redes e plantadas pequenas palmeiras como o açaizeiro (figura 04). Constatamos nos momentos da pesquisa a ausência total de água neste lugar, chegamos a entrevistar um comunitário conhecedor desde muito antes da chegada da Alcoa, e tivemos a afirmação que *realmente existia água naquele lugar antes, e que secou devido a Alcoa ter jogado terra em cima quando estavam fazendo a ferrovia* (Trabalho de Campo 2011). Em uma entrevista com o secretário de meio ambiente do Município de Juruti, ele nos relatou que *aquela nascente além de abastecer a comunidade de São Pedro, ajudava na vazão do Rio Água Boa, e que a nascente realmente não secava daquele jeito ficando sem água o ano todo* (Trabalho de Campo 2011).
