PROCESSOS EROSIVOS ÀS MARGENS DO RIO ACRE: O CASO ÁREA CENTRAL DO MUNICÍPIO DE RIO BRANCO, ACRE, BRASIL.

EIXO TEMÁTICO: GEOMORFOLOGIA E COTIDIANO

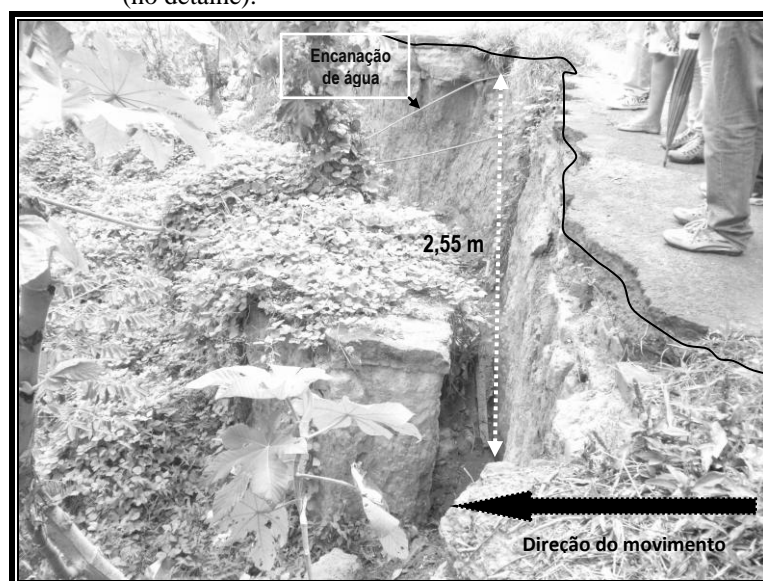
A área estudada compreende a 35,7 ha, estando localizado às margens do rio Acre, na parte central da cidade de Rio Branco onde estão localizados os bairros, Papoco, Dom Giocondo e Preventório, sendo perceptíveis os movimentos de massa, que são originados de processos geomórficos exógenos de forma natural ou antrópico. Existem indícios da existência de reptação, que de acordo com Chritofoletti (1980) pode ser vista através deslocamentos de blocos (figura 2) presença

Com a presença da água, a infiltração, saturação do solo e inclinação da encosta, observa-se a quebra do barranco do rio, em blocos médios e grandes bem como, os deslizamentos vão em direção as casas, mas de forma lenta, correspondendo aos movimentos no regolito caracterizado por processo de rastejamento (*creep*) na área estudo.

Figura 2 - Movimentação de bloco ocasionando danos à rede de água (no detalhe).

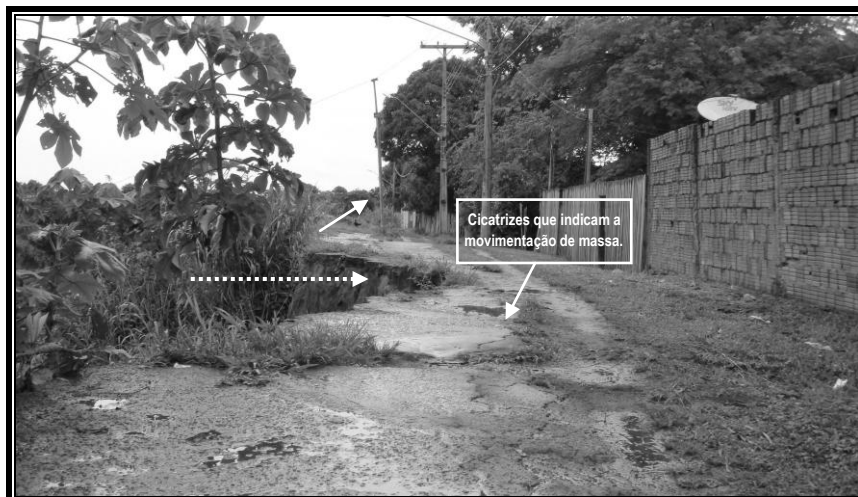
Na referida área é visível o alargamento da encosta e a diminuição, por conseguinte da rua principal, onde a distancia mínima está em média entre 1,70 a 3 metros e, no destaque o poste com pequeno deslocamento vertical, cicatrizes ao longo da rua que indicam a susceptibilidade para um novo desmoronamento provocados por movimentos gravitacionais na encosta (figura 3) a seguir.

Figura 3 - Área em processo de movimentação de massa, com trecho crítico de saída de material.

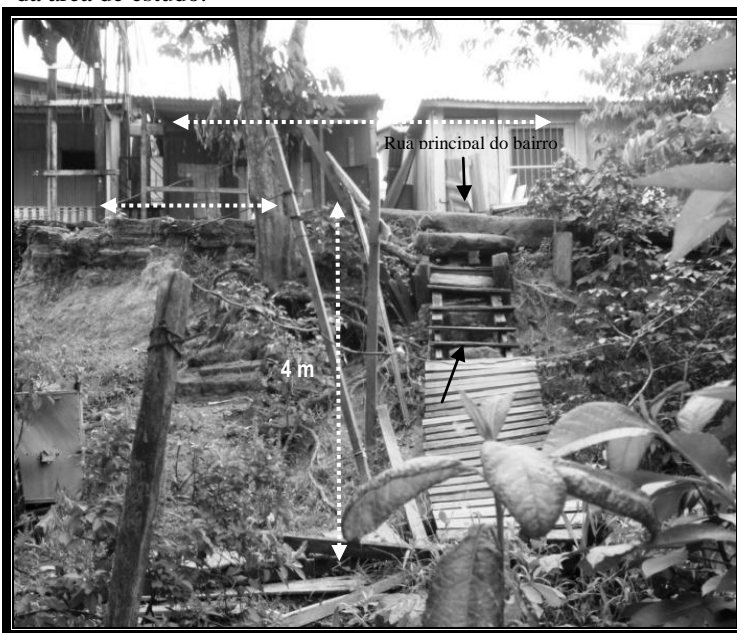
Figura 5. Desnível da rua em relação às residências na rua principal da área de estudo.

A figura 5, retrata as residências em relação ao nível da rua principal, onde podemos observar os danos causados pelo processo erosivo, a saída de material expõe as raízes das árvores, danifica as estruturas, sobretudo, colocando em risco outras moradias. O acesso dos moradores é feito por escadas de madeira, muitas avariadas (no destaque).

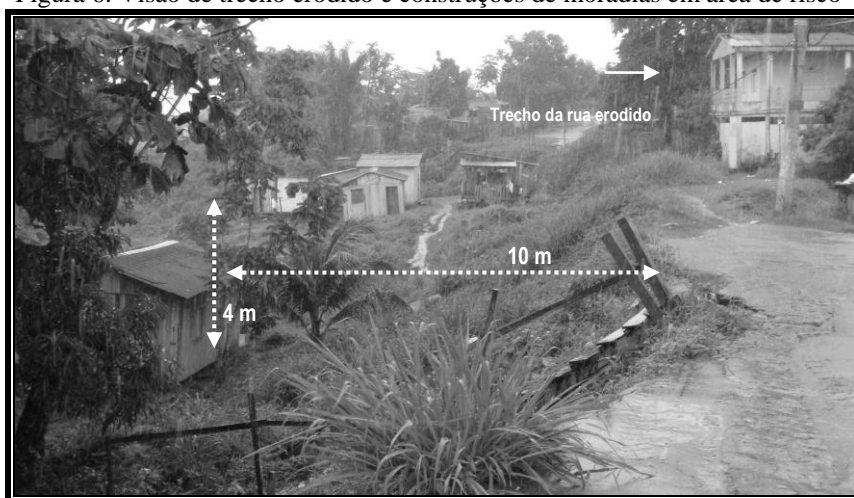
Ao destacar a figura 6, observamos 6 (seis) residências que foram construídas na área de risco, 5 delas estão abaixo do nível da rua, algumas já comprometidas em sua base, pois, é visível a inclinação da mesma.

Figura 6. Visão de trecho erodido e construções de moradias em área de risco

A residencia no destaque (no alto) está localizada entre os bairros Dom Giocondo e Papoco, foi abandonada há alguns anos pelos moradores devido a danos estruturais, como por exemplo, rachaduras, rupturas na base de sustentação e iminência de desmoronamento.

Duas medidas são necessárias e inter-dependentes: Uma de caráter preventivo, no sentido de realocar e reconduzir os habitantes dessas áreas para outros locais seguros. Outra de caráter geotécnico, com medidas que visem a construção de estruturas de contenção do movimento de massa. Ambas são importantes porém, exigem alto custo financeiro para sua execução, sendo portanto, necessária uma ação governamental.

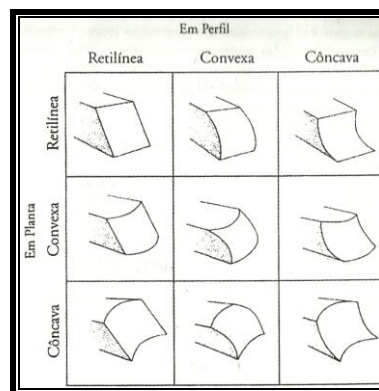
Guerra (2011) relata que as encostas apresentam características próprias, independentemente do local onde estejam situadas. De acordo com Feres (2002) a classificação das formas de encosta proposta por Ruhe (1975) (fig. 8) e Parsons (1988) (fig. 9) citado por Guerra (2011) identificam os fatores do meio físico que influenciam a ocorrência de processos erosivos. Considerando sua forma no comprimento e largura estas são classificadas como, linear (L), convexo (V) e côncavo (C).

Figura 9. Formas de Encostas;
