**AS IMPLICAÇÕES DOS BARRAMENTOS DOS IGARAPÉS JANJÃO E ITAQUI  
PERTENCENTES À MICROBACIA HIDROGRÁFICA DO IGARAPÉ APEÚ,  
NORDESTE DO PARÁ.**

Odete Cardoso de Oliveira Santos  
Universidade Federal do Pará  
ocos@ufpa.br/odetecsantos@gmail.com

**EIXO TEMÁTICO: GEOMORFOLOGIA E COTIDIANO**

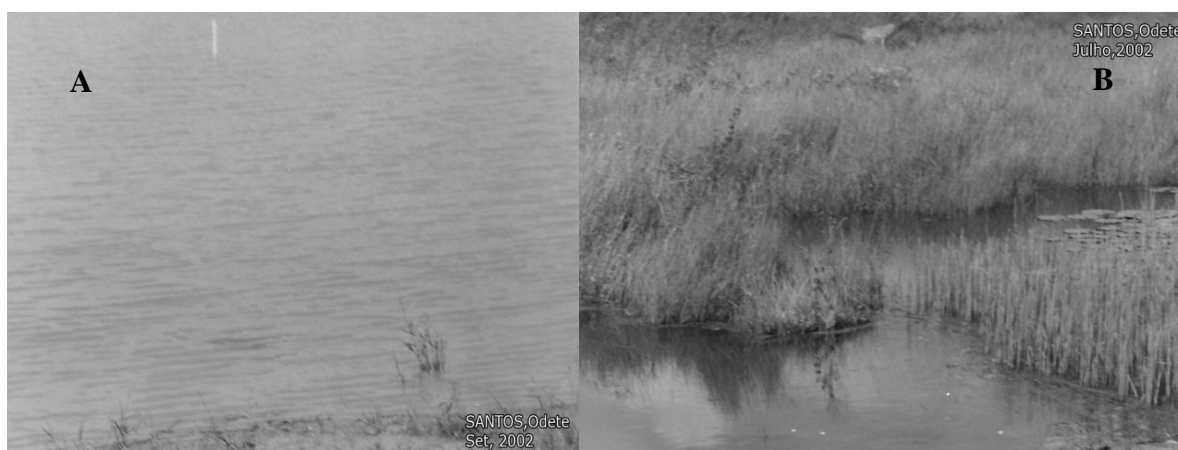
Figura 3 - Canal do igarapé Janjão no interior da Fazenda Bom Jesus: (A) trecho do canal transformado em lago; (B) trecho do canal à jusante do lago. Município de Castanhal. Fonte: SANTOS, O. C. de O. (2006).

Ao observar o curso do igarapé, no trecho que foi represado no interior da Fazenda Bom Jesus, verifica-se a transformação que sofreu o seu canal. O trecho transformado em lago torna-se bastante largo, Figura 3A e o trecho à jusante do lago mostra o canal mais estreito, tomado por gramíneas e pouca água escoando, Figura 3B.

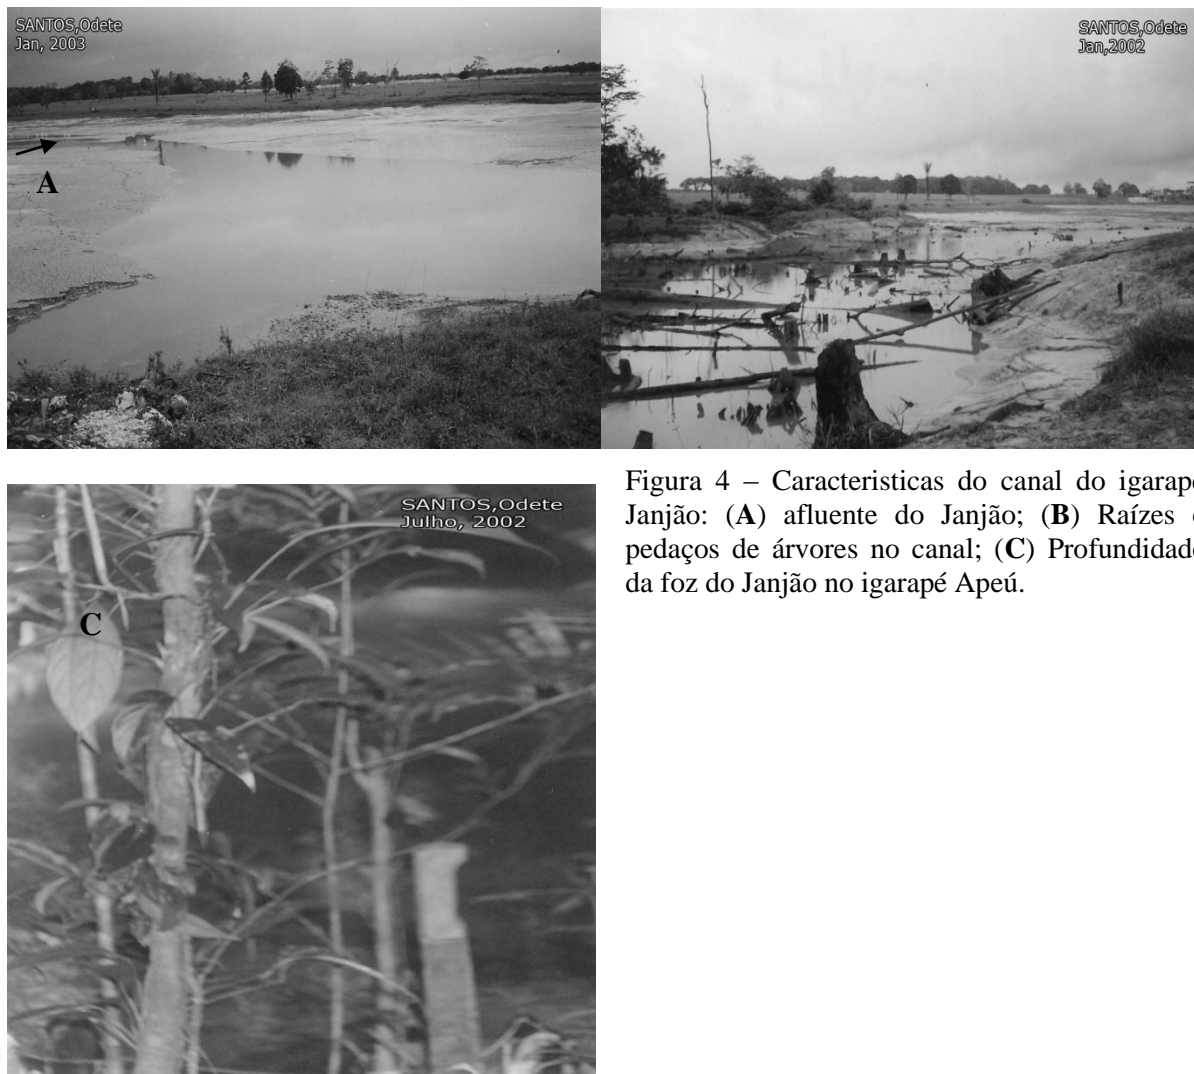
Figura 4 – Características do canal do igarapé Janjão: (A) afluente do Janjão; (B) Raízes e pedaços de árvores no canal; (C) Profundidade da foz do Janjão no igarapé Apeú.

Em Janeiro de 2003, as comportas do represamento foram abertas para limpeza do lago, nessa oportunidade observou-se que o igarapé Janjão, no interior da área do lago, recebe águas de um afluente, que não se vê quando o lago está cheio, Figura 4A, assim como certa quantidade de tocos de árvores e pedaços de madeira presente no leito do lago, Figura 4B. Ao abrir as comportas do lago para limpeza há o aumento da velocidade das águas, maior vazão, contribuindo para um grande transporte de sedimentos e alagamentos, o que tem cooperado para a diminuição da profundidade do igarapé,

conforme se observou em Julho de 2002, ao desaguar no Igarapé Apeú, com uma profundidade de 0,25m Figura 4C.

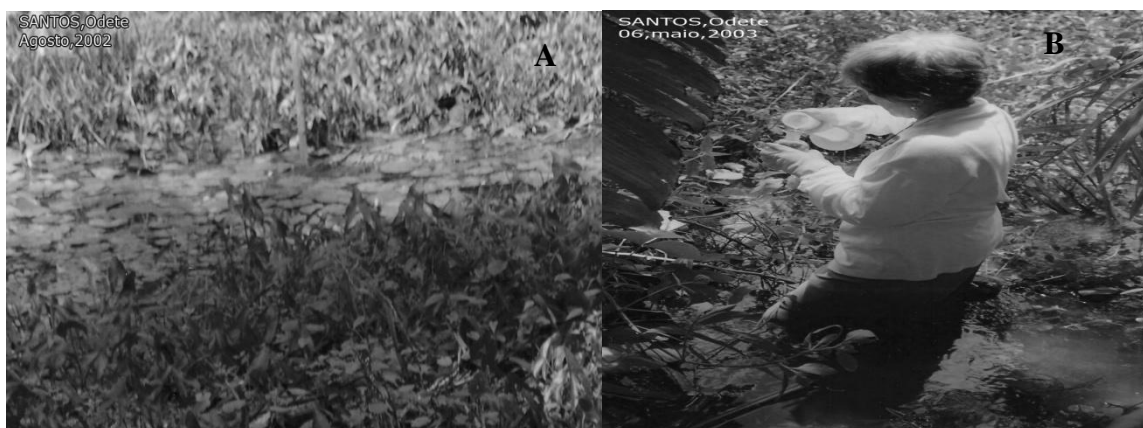
Figura 6 – Canal do igarapé Itaqui: (A) trecho do lago tomado pelas plantas hidrófilas; (B) trecho do percurso do Itaqui, na divisa entre o CPA e Fazenda Nova Sião. Município de Santa Izabel do Pará.

No interior do CPA, foi construído um lago no percurso do Itaqui, para piscicultura, modificando o canal do igarapé, Figuras 6A e 6B, ao sair do CPA, atravessa várias fazendas sendo represado no interior das mesmas para atender várias finalidades até atingir a Comunidade Santa Rosa. Nessa comunidade a população utiliza os recursos hídricos do igarapé para todas as atividades do cotidiano.
