MAPEAMENTO DAS BARRAGENS QUE SE ROMPERAM NO ANO DE 2011, NO ESTADO DA PARAÍBA, BRASIL.

REVISTA GEONORTE, Edição Especial, V.1, N.4, p.637 – 648, 2012.

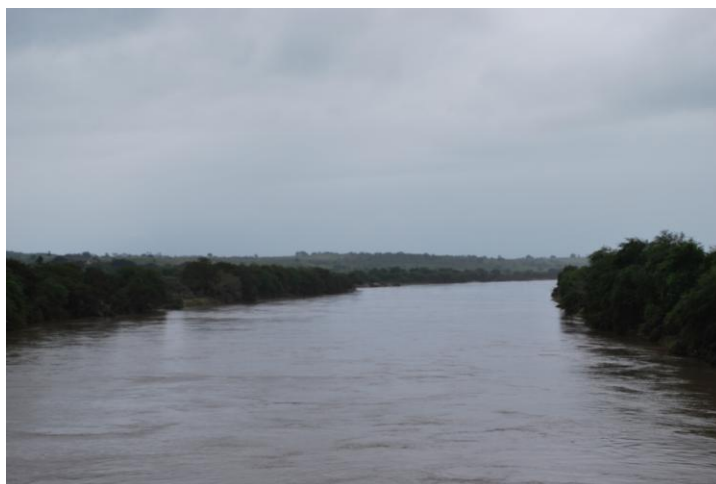
Figura 3- Rio Paraíba. Trecho na BR 230. (Foto: Acervo Paulo Rosa, Data: 19.07.11).

e Paraíba. Através das tabelas geradas com dados de precipitação fornecidos pela AESA, o volume de precipitação que se abateu principalmente sobre as bacias do rio Mamanguape e do rio Paraíba, foi acima das médias, já que se comparou este volume com valores de chuvas dos últimos 17 anos e chuvas do ano de 2010. Momento de cheia do Rio Paraíba no ano de 2011 (Figura 3).

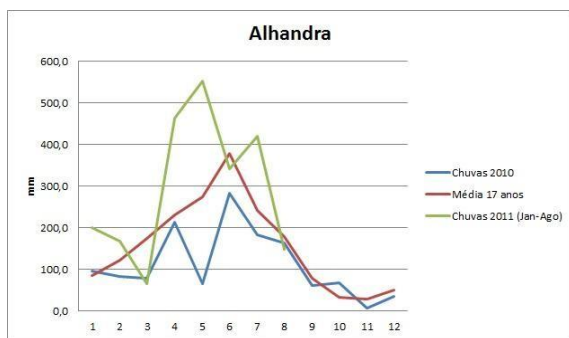
Gráfico 1 - Pluviometria do Município de Alhandra-PB.

Os quatro primeiros gráficos tratam de municípios localizados na zona da mata paraibana e próximos ao litoral, dessa forma nota-se que a curva de cor verde que representa as chuvas de 2011, tem índices maiores do que as outras duas curvas. Assim percebe-se facilmente que no ano de 2011 choveu mais do que no ano anterior em todos os quatro municípios. E os picos de precipitação do ano de 2011 são diferentes das tendências dos picos das chuvas de 2010 e da média dos últimos 17 anos. João Pessoa registrou máxima de 518,5 mm no mês de abril, enquanto que Rio Tinto teve sua máxima também no mês de abril com 360,5 mm.

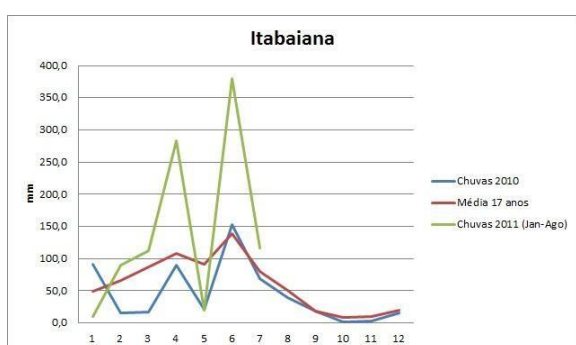
Gráfico 5 - Pluviometria do Município de Itabaiana-PB.

No gráfico de Mulungú nota-se que o seu pico de chuvas no ano de 2011 se deu no final do mês de Abril com valores de 390,6 mm, diferentemente de Itabaiana onde este valor máximo ocorreu no mês de Junho com valor de 379,3 mm.

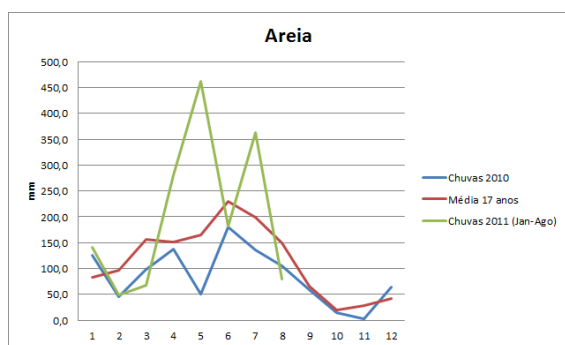
Gráfico 7 - Pluviometria do Município de Areia-PB.

Nos municípios de Areia, Lagoa Seca, Campina Grande, e Queimadas também houve maior precipitação no ano de 2011 comparado com valores do ano anterior. E os municípios de Campina Grande e Areia as curvas estão com seus picos bem mais distantes das outras duas curvas, (média nos últimos 17anos e chuvas de 2010) mostrando que no ano de 2011 a carga de água precipitada foi exponencialmente maior do que o que vinha ocorrendo nos anos anteriores (Gráficos 9, 10 e 11).

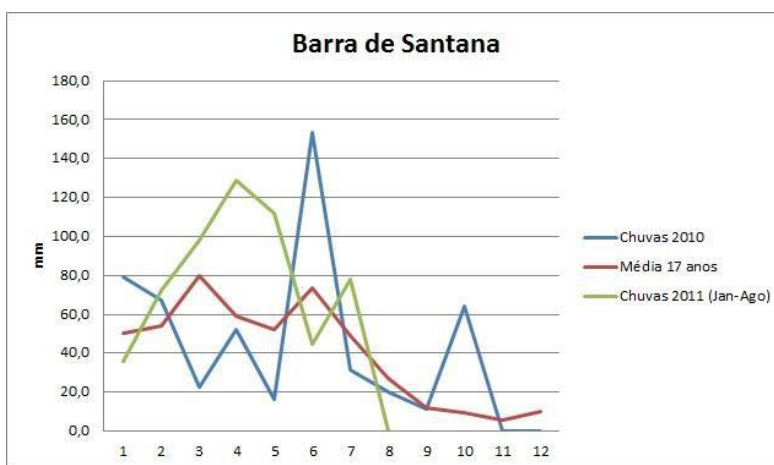
Gráfico 11- Pluviometria do Município de Barra de Santana-PB.

O único município da mesorregião da Borborema que sofreu com o rompimento de barragens foi Barra de Santana e seus índices pluviométricos se fazem representar no gráfico de número 11. O valor de 153,1 mm foi o máximo de chuvas apresentado por este gráfico no ano de 2010, mostrando assim que o município de Barra de Santana foi a sentido contrário aos outros municípios aqui citados os quais tiveram suas máximas de precipitação registradas nas chuvas de 2011.

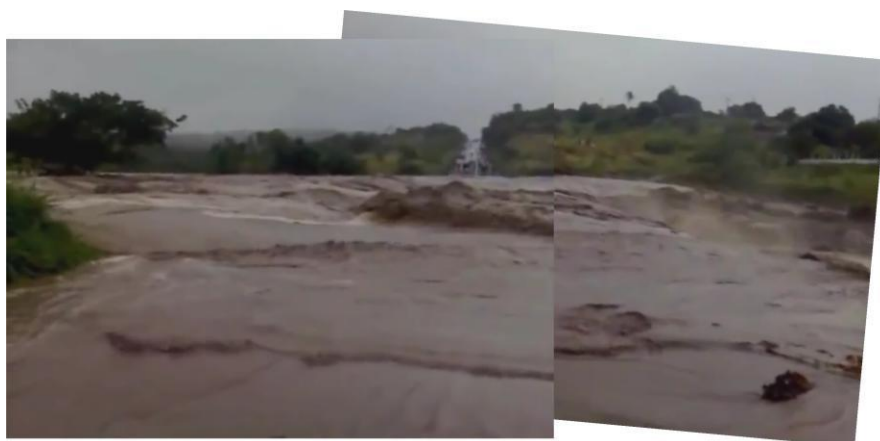
(seca), ambas geradoras da decretação de Situação de Emergência ou Estado de Calamidade Pública. São eventos cíclicos, pois todo ano durante os períodos de estiagem e de chuvas vários municípios são atingidos por estes fenômenos. A ponte do Quincé inundado pelas águas (Figura4). O estado da Paraíba no ano de 2011 foi marcado por várias enchentes ocorridas em diversos municípios em que a defesa civil esteve presente e gerenciou a situação junto com outros órgãos do governo estadual e federal. Contribuíram para o agravamento dos danos, o caráter intempestivo da ocorrência do fenômeno e a intensidade das chuvas concentradas em curto espaço de tempo.

Figura 4 - Ponte do Quincé, Inundada pelas águas. (Lagoa Seca-PB) (Foto: Acervo Paulo Rosa, Data: 17.07.11).

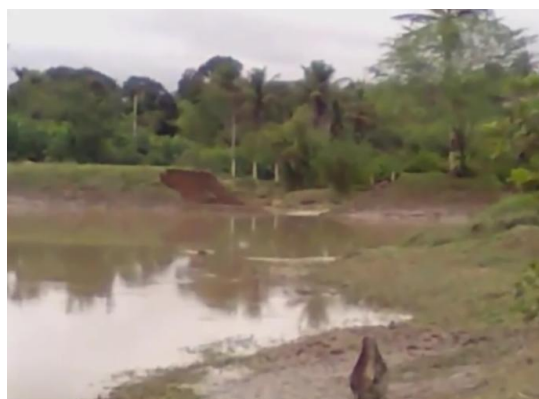
De uma Situação de Emergência em 104 municípios (cento e quatro) municípios por estiagens, passou-se para uma situação totalmente inversa. Esta súbita inversão climática exigiu uma radical mudança de estratégia da Gerência Executiva Estadual de Defesa Civil e da Secretaria de Estado da Infra-Estrutura, mobilizando Coordenadores dos Grupos de Trabalho da Defesa Civil, Órgãos Colaboradores, somando esforços e buscando soluções, objetivando solucionar os graves problemas das populações atingidas pelas fortes chuvas. Segue Figura 5 que mostra rompimento de uma barragem Lagoa Seca.

Figura 5 - Barragem de barreiros rompida. (Lagoa Seca-PB) (Foto Acervo Paulo Rosa, Data: 18.07.11).
