ALAGAMENTOS E ENXURRADAS: UMA ANÁLISE DO USO E COBERTURA DO SOLO NA SUB-BACIA HIDROGRAFICA DO RIACHO DO TURU SÃO LUÍS-MA

I. R. S. Costa¹, E. C. Teixeira² C. M. Costa³ D. V. Barros⁴ Q.D Silva⁵

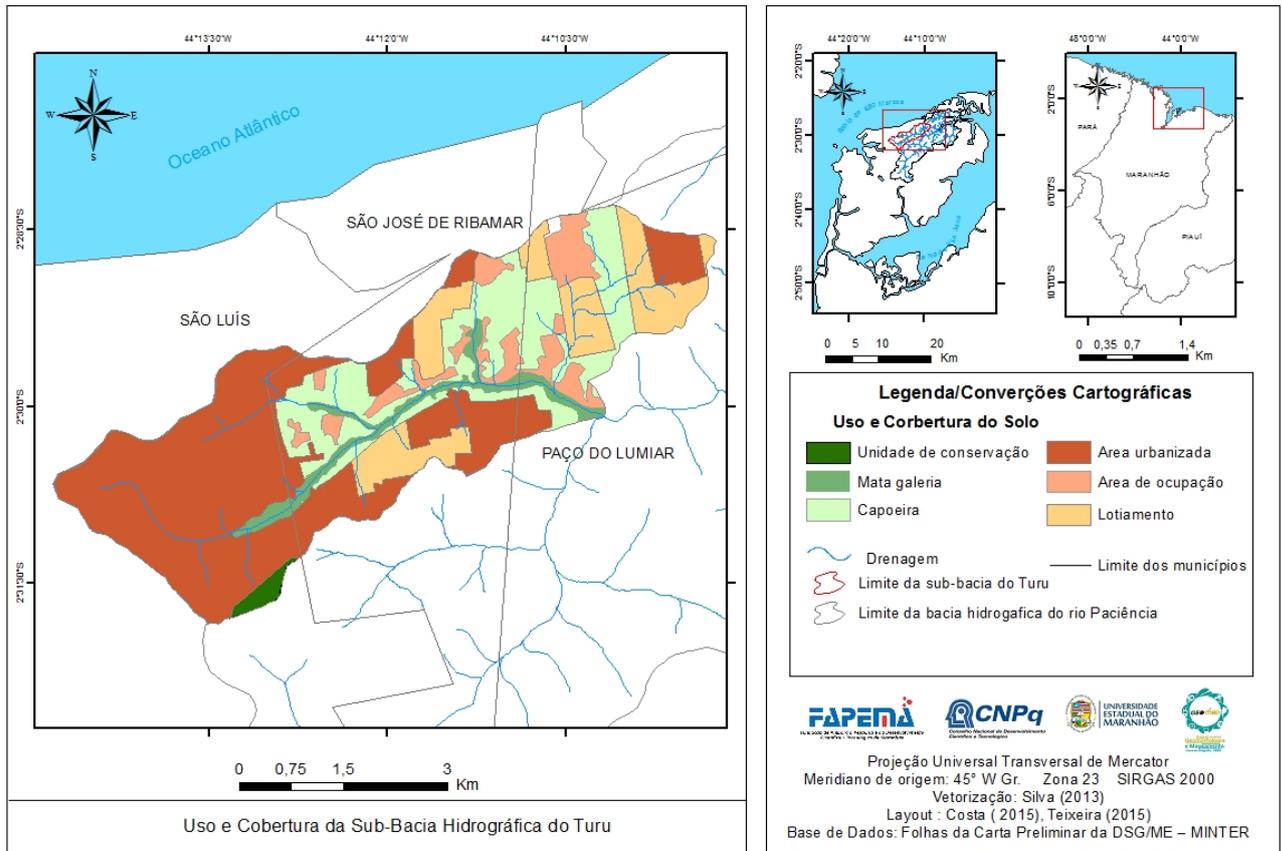
Figura 2: Uso e cobertura do solo da sub-bacia hidrografica do Turu

A Ilha do Maranhão passa atualmente por intenso processo de ocupação e isto tem alterado os sistemas naturais. Nesta perspectiva e com base no mapa de uso e cobertura do solo da bacia hidrográfica do rio Paciência elaborado por Silva (2013), foi possível identificar diversos usos ocorrentes na sub-bacia do Riacho do Turu (Figura 2).

A sub-bacia abrange uma áreas com diversos usos como uma unidade de conservação - a Área de Proteção Ambiental (APA) do Itapiracó, mata galeria, capoeira, área urbanizada, áreas de ocupação e loteamentos. A APA citada foi criada através do Decreto Estadual nº 15.618, de 23/06 e abrange uma área de 3,22km² (MARANHÃO, 1998d).

Muitas delas são impróprias para a moradia e como grande parte da população não tem acesso a locais em que o terreno seja legalmente registrado (muitas vezes por causa dos altos preços), as ocupações têm crescido horizontalmente por toda ilha e a população tem utilizado áreas impróprias ao uso residencial, como as vertentes íngremes, onde ocorrem as enxurradas e os fundos de vale e as planícies de maré, sendo estas duas áreas mais propícias a incidência dos fenômenos de alagamentos. Na área de estudo, predominante as ocupações estão situadas na margem esquerda do canal principal, no médio e baixo curso.

Os loteamentos são áreas em processo de ocupação e futuramente tendem a ser ocupados degradando os espaços que ainda apresentam vegetação. Ocorrem predominantemente na margem esquerda do canal principal do Riacho do Turu, no médio e baixo curso.

Todas as categorias apresentadas visaram compreender o uso e cobertura da terra na área de estudo e estão representadas espacialmente na (Figura 2).

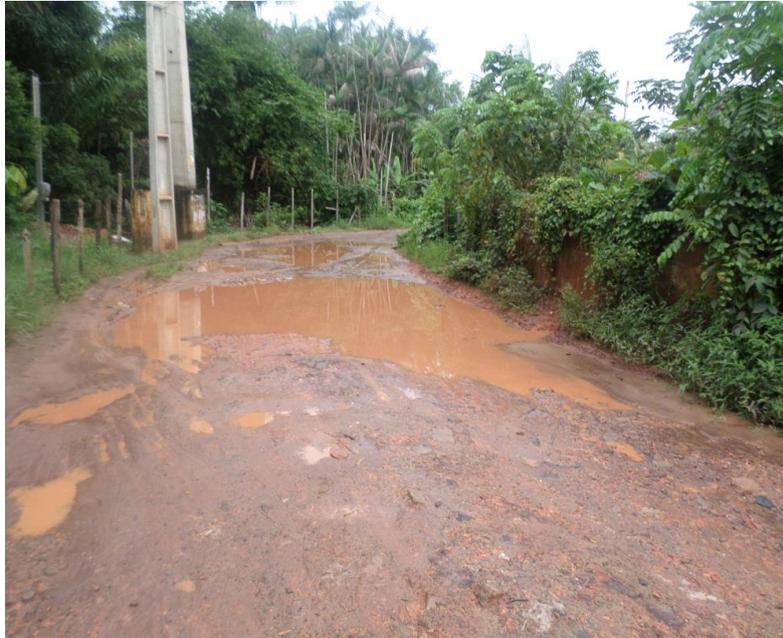
Figura 3 - Ponto de Alagamento na rua Pai Inácio
Fonte: Própria pesquisa (2015).

Foi identificada a ocorrência de alagamentos na Rua Pai Inácio, localizada no bairro do Turu, uma via com urbanização bem consolidada e solo compactado, dificultando o escoamento das águas.

A Rua Nossa Senhora da Vitória é uma das vias de acesso para o bairro Parque Vitória e serviria de alternativa para o trânsito, já que a mobilidade urbana é um problema recorrente em São Luís. Esta é uma das áreas de risco real a alagamentos e apresenta poucas residências caracterizadas como sítios e algumas delas já foram abandonadas por estarem em áreas de risco (Figura 3).

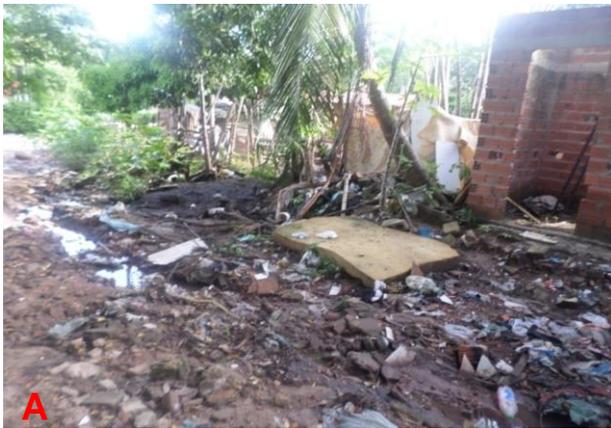
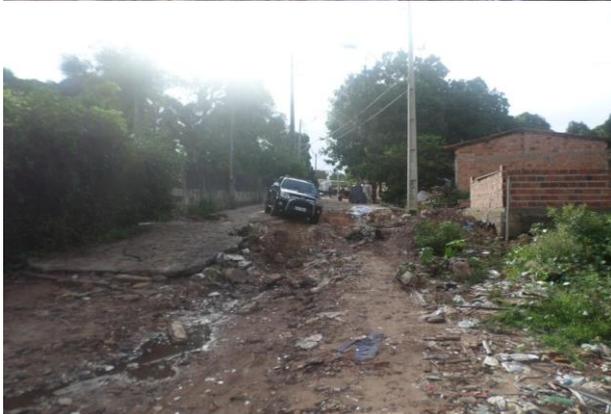
Figura 4 – A: Ruas Terceira e B: Quarta Travessa General Arthur Carvalho com forte presença de enxurrada Fonte: Própria Pesquisa (2015).

Em trabalho de campo foram visitados 2 (dois) pontos com enxurradas localizados nas ruas Terceira e Quarta Travessa General Artur Carvalho, localizados no bairro do Turu. De acordo com informações de residentes do bairro, o fenômeno de enxurrada é algo recorrente. A rua em questão apresenta solo totalmente compactado, a morfologia do terreno apresenta declividade acima de 2%, há ausência de galerias subterrâneas e um grande predomínio de materiais tecnogênicos no local. Nesta

perspectiva, fica visível que a coleta e tratamento de resíduos sólidos e a limpeza urbana são ineficientes no bairro (Figura 4a e 4b).

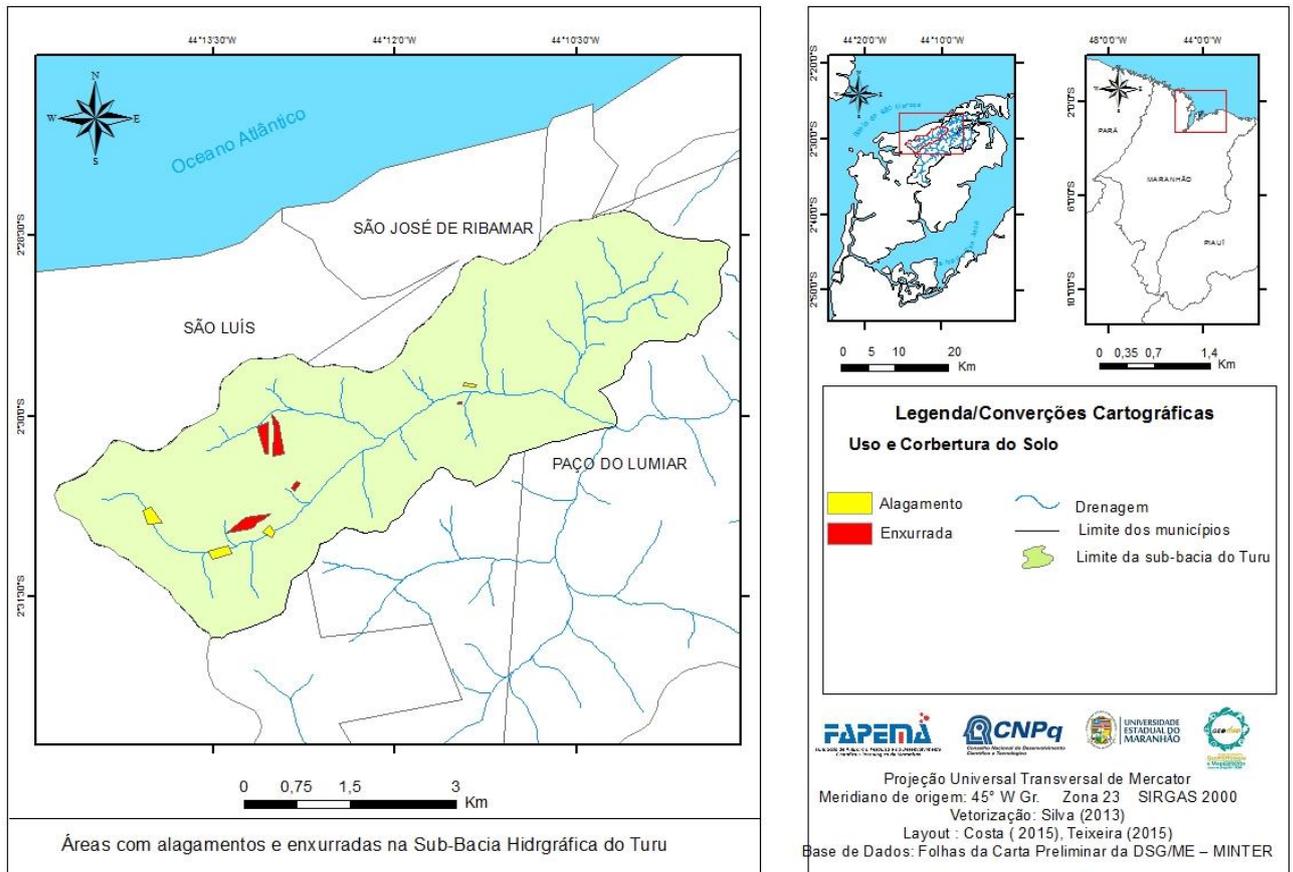
Figura 5: Áreas com alagamentos e enxurradas na sub-bacia hidrográfica do Turu

Foram mapeadas 5 áreas com ocorrência de alagamentos e 6 áreas com enxurradas (Figura 5), tendo um total de aproximadamente 100 famílias afetadas por estes fenômenos, que geram problemas relacionados à acessibilidade da população, havendo danos aos residentes locais com perda de bens materiais.

Predominantemente, os alagamentos ocorrem nas áreas planas e de baixa declividade, próximas às planícies de inundação, associados ou não aos fenômenos de inundação. As enxurradas ocorrem geralmente nas encostas sem cobertura vegetal, com declividades acima de 2%, em vias de acesso asfaltadas ou não.
