Caracterização da contaminação por chorume nos recursos hídricos superficiais no entorno do aterro de resíduos sólidos de Manaus/AM

Characterization of contamination in the surface water for slurry of the Manaus solid waste landfill

Luciana de Jesus Penha Pamplona Miyagawa
Pesquisadora em Geociências - CPRM Serviço Geológico do Brasil-
Manaus/Mestre em Ciências PPGG-UFPA
luciana.miyagawa@cprm.gov.br

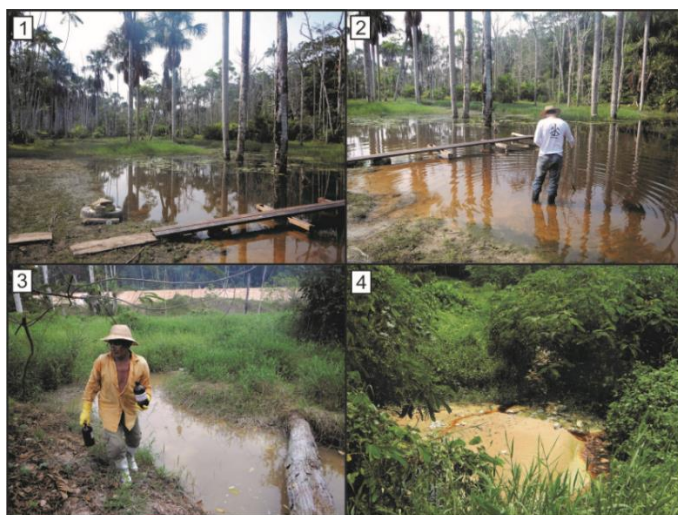
Com base nos resultados laboratoriais das quatro etapas de monitoramento, no ponto **IM-01**, único ponto a montante do ARSM (Figuras 3.1 e 3.2) não há evidências de contaminação por chorume proveniente do ARSM, (Figuras 5 e 6). Porém, notou-se na quarta etapa que houve uma leve alteração hidroquímica, possivelmente relacionada com a ocupação antrópica às margens deste trecho do igarapé.

O ponto **IM-02**, que está na margem leste da área do aterro, é o local que desde a primeira etapa de monitoramento apresentou indicativos de contaminação por chorume. Destacam-se os valores anômalos dos principais parâmetros físico-químicos, como pH e condutividade (CE), e o aumento considerável das concentrações de Cl^- , NO_3^- e N-NH_3 (Clement 1995), bastantes elevados com relação aos valores de referência para classe 2 da Resolução CONAMA 357/2005 (Figuras 5 e 6). Durante as quatro etapas de monitoramento, poucos metros à jusante do ponto **IM-02**, foi observado lançamento de chorume diretamente no leito do igarapé Matrinxã, advindo das tubulações de drenagem subterrâneas do aterro (Figura 3.4).

Figura 3 – Imagem do igarapé Matrinxã no ponto IM-01, situado no Sítio Sirilândia, à montante do ARSM (1). Medição dos parâmetros físico-químicos no ponto IM-01 (2). Amostragem no ponto IM-02, no igarapé Matrinxã (3). Lançamento subterrâneo de chorume no leito do igarapé Matrinxã logo à jusante do ponto IM-02 (4).

Pelo exposto, para mitigar a situação relatada, recomenda-se de que se realize o mais breve possível a interrupção do lançamento de chorume no leito do igarapé Matrinxã, desviando todo o chorume gerado para as lagoas de estabilização já existentes no ARSM. Esta providência é fundamental para dar início ao processo de recuperação ambiental do vale do Matrinxã e, sem ela, não há como se pensar em atenuar a degradação aí observada há tempos.

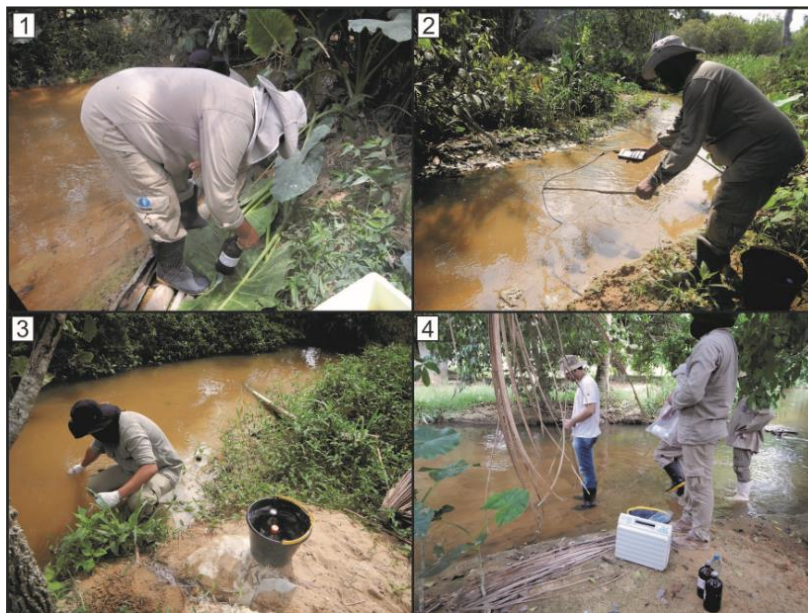
A situação acima citada também está diretamente associada à intensa contaminação verificada a partir do ponto **IM-03**, o primeiro à jusante do citado despejo de chorume. Por essa razão, notou-se que os pontos **IM-03**, **IM-04** e **IM-05** (Figuras 4.1, 4.2 e 4.3) estão fortemente contaminados por chorume, confirmado pelos valores anômalos de pH variando de 6,9 a 7,5 e CE variando entre 300 a 500 $\mu\text{S}/\text{cm}$ (Figura 5). Além de elevadas concentrações de Cl^- , Na, Ca, K e N-NH_3 , que são indícios de contaminação por chorume (Figura 6).

O ponto IA-01, situado logo a jusante do encontro do igarapé Acará com o Matrinxã (Figura 4.4), revelou que a contaminação por chorume persiste ao longo da bacia. Todavia, essa contaminação é atenuada devido ao fato de que o igarapé Acará apresenta maior vazão que o igarapé Matrinxã. Essa afirmação é sustentada pelos valores anômalos encontrados em todas as etapas, principalmente em relação ao pH e CE, com valores de 6,5 e 133 $\mu\text{S}/\text{cm}$, respectivamente (Figura 5). Da mesma forma, as concentrações de Cl, Na, K e Ca mantiveram-se praticamente estáveis nas etapas de monitoramento com 11,3 mg/L; 10,60 mg/L, 5,85 mg/L e 1,77 mg/L, respectivamente, sendo estes valores sugestivos de contaminação por chorume (Figura 6).

Figura 4 – Amostragem da alíquota para análises de DBO e DQO no ponto IM-03 (1). Medição de parâmetros físico-químicos no ponto IM-05 (2). Amostragem no ponto IM-04 (3). Amostragem no igarapé Acará (IA-01), logo à jusante do seu encontro com as águas contaminadas do Matrxixã (4).

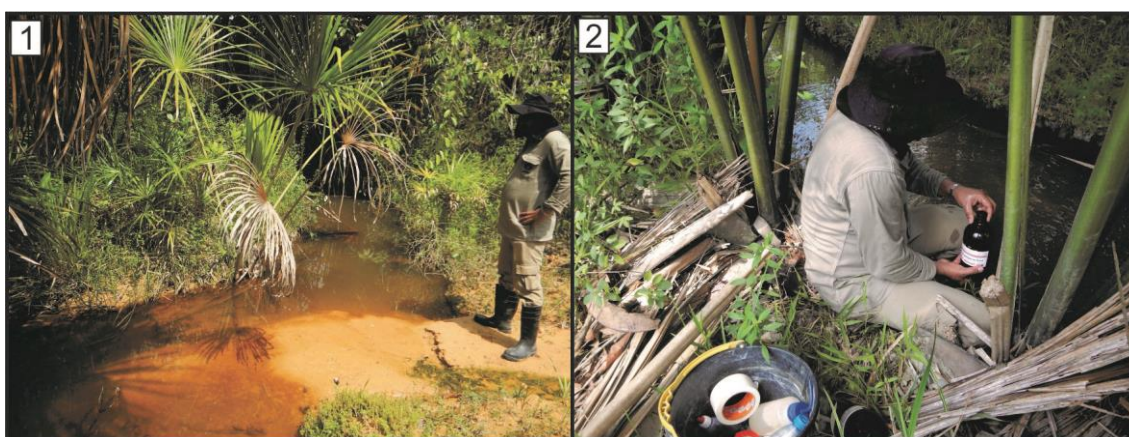
No ponto IU-02, único local de controle no igarapé Aracu, avaliou-se o avanço ou não da contaminação na jusante oeste do ARSM (Figura 7). Com base nos resultados obtidos das quatro etapas de monitoramento, o fluxo de chorume, seja superficial ou subterrâneo, ainda não atingiu a bacia do Aracu. O pH mostrou-se praticamente estável em todas as etapas, a CE seguiu o padrão semelhante ao pH, porém teve um decréscimo na terceira etapa de monitoramento e o Eh teve aumento considerável e contínuo ao longo das quatro etapas, caracterizando ambiente cada vez mais oxidante (Figura 8). Portanto, de acordo com os resultados obtidos, as águas do Aracu neste ponto continuam não apresentando nenhum indício de contaminação por chorume proveniente do ARSM.

Figura 7 – Vista geral do entorno do ponto IU-02, no igarapé Aracu (1). Amostragem da alíquota de 1.000 ml, para análises de DBO e DQO, no ponto IU-02 (2).

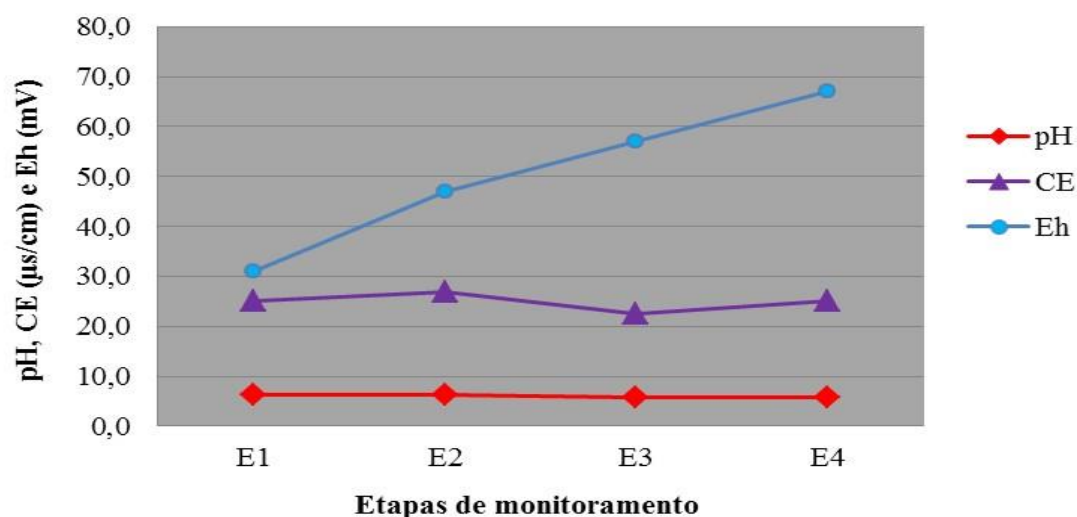
Figura 8 – Gráfico de pH, CE e Eh para o ponto IU-02, representante da Bacia do Igarapé Aracu, na primeira (E1), segunda (E2), terceira (E3) e quarta etapa (E4) de monitoramento.
