PROCESSOS FLUVIAIS NO RIO AMAZONAS: EROSÃO LATERAL E IMPLICAÇÕES PARA A CIDADE DE PARINTINS

River processes in the Amazon river: lateral erosion and implications for the city of Parintins

Rildo Oliveira Marques
Mestre em Geografia pela Universidade Federal do Amazonas - UFAM
rildomarques.geo@gmail.com

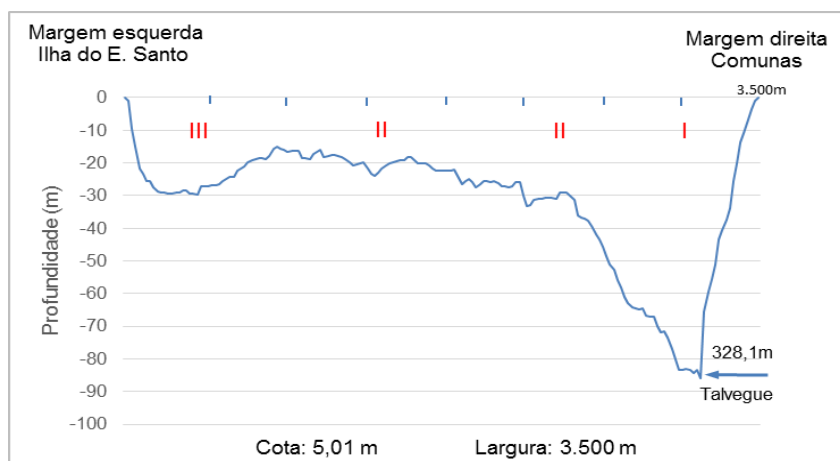
O perfil batimétrico transversal n° 01 (figura 3), foi realizado a partir da Praça do Comunas (margem direita: 2° 37' 30''S e 56° 44' 21''W) para a ilha do Espírito Santo (margem esquerda: 2° 35' 36''S e 56° 44' 21''W). Nesse ponto o rio Amazonas possui cerca de 3.500m de largura. A seção transversal mostra o canal com leito assimétrico e com maior profundidade junto à margem direita. Essa irregularidade do leito é resultado da diferença na distribuição de energia dentro do canal, que é maior nas proximidades da margem direita em função da forma sinuosa do rio.

A seção transversal indica, portanto, que a Praça do Comunas e a área do Verçosa estão seriamente ameaçadas pelos ajustes do canal, pois a relação entre forma, direção do fluxo e posição do talvegue¹, que chega a atingir 85,8m a uma distância de 328m da margem, promovem condições para a ocorrência de erosão lateral e vertical acelerada nas proximidades dessa área.

Figura 3. Perfil batimétrico transversal n°01. **Fonte:** MARQUES (2017). Legenda: I – eixo de alta velocidade; II – intensa turbulência e velocidade moderada; III – áreas laterais de turbulência e velocidades baixas.

Embora exista diferença de cotas fluviométricas entre um período e outro de realização das batimetrias, observou-se um ligeiro aumento de energia hidráulica na margem direita em relação ao perfil anterior, pois o talvegue, nesse ponto, apresentou profundidade de até 88m a uma distância de 376,4m da margem direita. Nota-se ainda que enquanto há aumento de pressão hidráulica próximo à cidade, há diminuição de energia na margem esquerda, pois o canal nesse ponto passa de 29,4m no perfil nº01 para apenas 23m no perfil nº02.

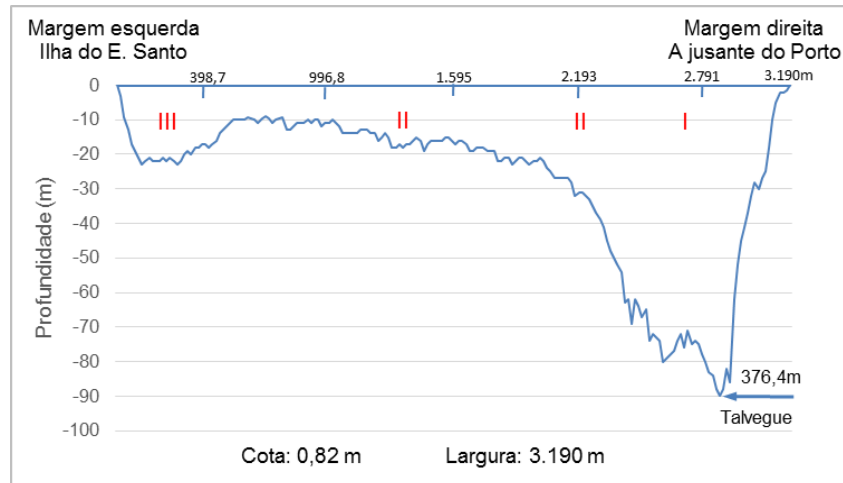
O perfil batimétrico n° 02 (figura 4) encontra-se localizado a partir do setor jusante² do Porto da cidade (margem direita: 2° 37' 23''S e 56° 44' 1''W) e se estende transversalmente até à ilha do Espírito Santo (margem esquerda: 2° 35' 39''S e 56° 44' 0''W). A largura alcançada pelo rio Amazonas neste ponto é de 3.190m e o talvegue também encontra-se encaixado na margem direita.

Figura 4. Perfil batimétrico transversal nº02. **Fonte:** MARQUES (2017). Legenda: I – eixo de alta velocidade; II – intensa turbulência e velocidade moderada; III – áreas laterais de turbulência e velocidades baixas.

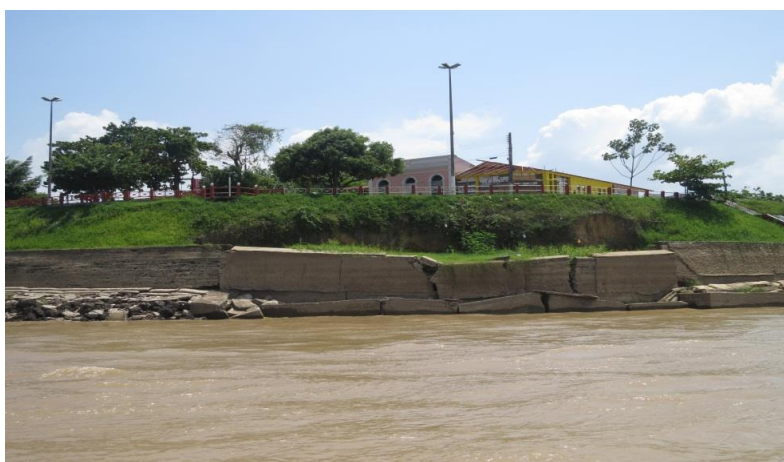
Atualmente o escoamento superficial da água esgoto, bem como sua infiltração, também tem contribuído para o comprometimento de alguns trechos da estrutura do muro de arrimo, como é o caso da Praça do Comunas, no centro da cidade (figura 14).

Figura 14. Situação do muro de contenção na Praça do Comunas.
Foto: SOUZA (2014).

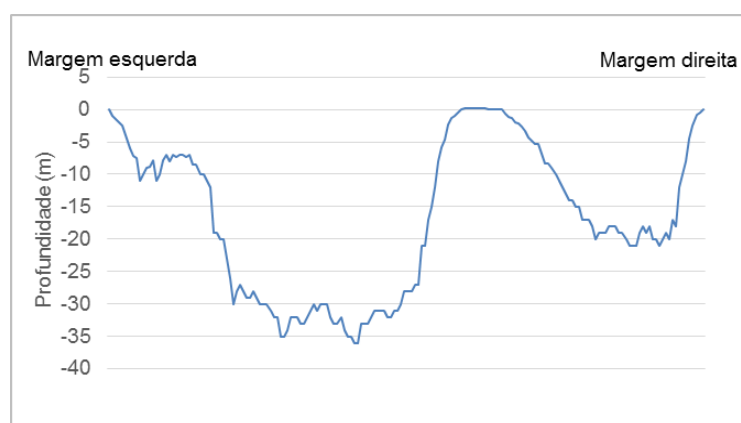
A seção transversal realizada a partir do ponto emerso dessa feição para as margens esquerda e direita do rio Amazonas, revela que o talvegue encontra-se mais próximo da margem esquerda, realizando maior pressão nessa faixa e na lateral do depósito que encosta na parede do canal (figura 16). Durante as expedições de campo, verificou-se que a faixa do depósito que se volta para onde está o talvegue constitui uma superfície bastante íngreme em função da maior distribuição de energia nesse setor do canal.

Figura 16. Perfil transversal da barra de sedimentação.
Fonte: MARQUES (2017).

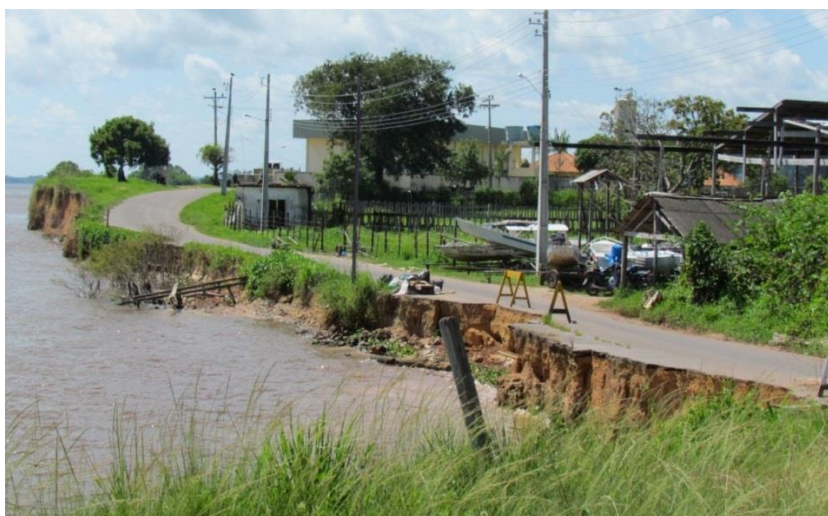
O projeto do trecho II teria 450 metros e o valor do investimento era de R\$ 3.902.740,81. Como forma de anúncio, uma placa foi posta na Rua Portugal informando que o início dos trabalhos estava previsto para o dia 02 de maio de 2013, com o prazo de conclusão em 180 dias. Porém, o referido projeto possuía o mesmo erro de engenharia. A falha na planta do projeto impossibilitou o começo das obras, pois, o erro do contorno da borda da estrutura ficava quase 10 metros dentro do rio Amazonas.

Figura 18. Situação da Rua Portugal em julho de 2011. **Foto:** SOUZA (2011).
