ESTUDO DE COMPATIBILIDADE E ADEQUAÇÃO DE EDIFICAÇÕES DA REGIÃO NORTE DE PALMAS – TO AO CÓDIGO DE OBRAS POR MEIO DE IMAGEAMENTO

Compatibility and adequacy study of buildings in the northern region of Palmas – TO according to the Building Code using aerial imaging

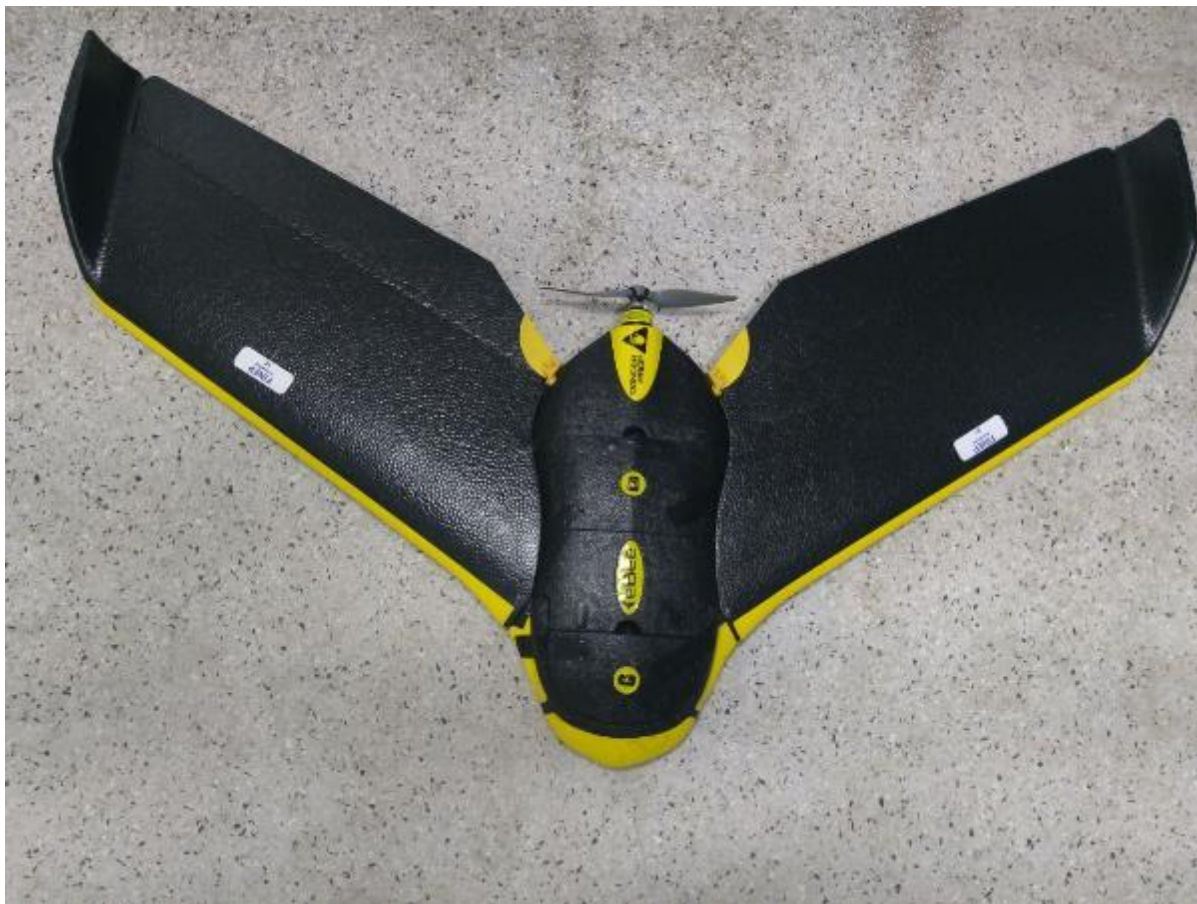
Figura 2. VANT modelo eBee. **Fonte:** AUTOR, (2018).

Para a coleta das imagens foi utilizado o veículo aéreo não tripulado do modelo eBee (Figura 2). A aeronave compreende uma plataforma com sensores específicos acoplados que permitem a obtenção de imagens fotográficas e vídeos. A aeronave traz incorporados sensores que possibilitam a estabilidade do equipamento em missão, bem como a transmissão de dados que garantem o acompanhamento direto da execução do voo.

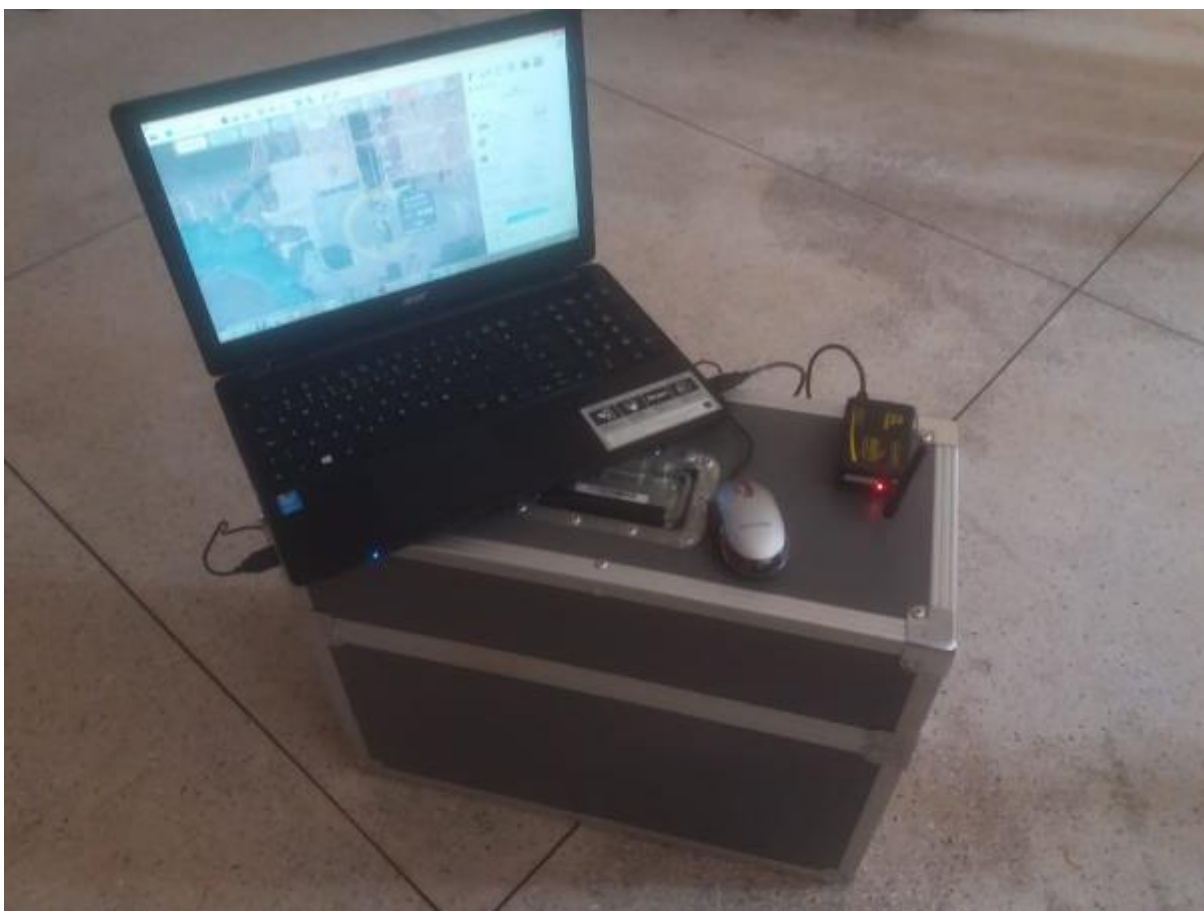
Figura 3. Base do eBee. **Fonte:** AUTOR, (2018).

A base de controle de voo da aeronave constitui-se de uma maleta de alumínio ligada a um notebook com o software eMotion 2 instalado e configurado, além de um rádio transmissor, conforme mostra a Figura 3. A partir da máquina ligada ao rádio transmissor foram controladas e assistidas todas as etapas do voo programado.

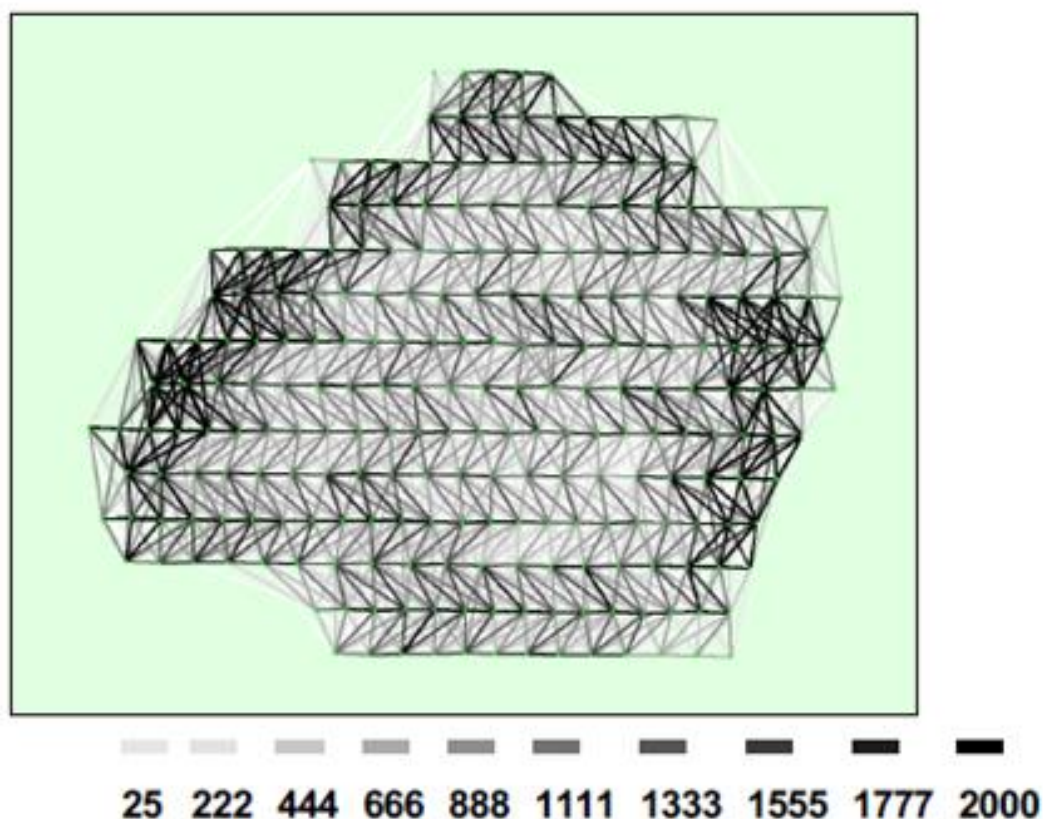
Figura 9. Número de combinações correspondentes entre as imagens. **Fonte:** AUTOR, (2018).

Além da sobreposição de imagens, resultados de qualidade são gerados, desde que o número de correspondências de pontos-chave também seja suficiente para essas áreas. Conforme pode ser verificado na Figura 9, nota-se uma grande variação de tons de cinza, sendo que a escuridão dos links indica o número de “pontos-chave” entre as imagens, links brilhantes indicam links fracos e exigem pontos de empate manuais ou mais imagens, justificando a existência de distorções na imagem.

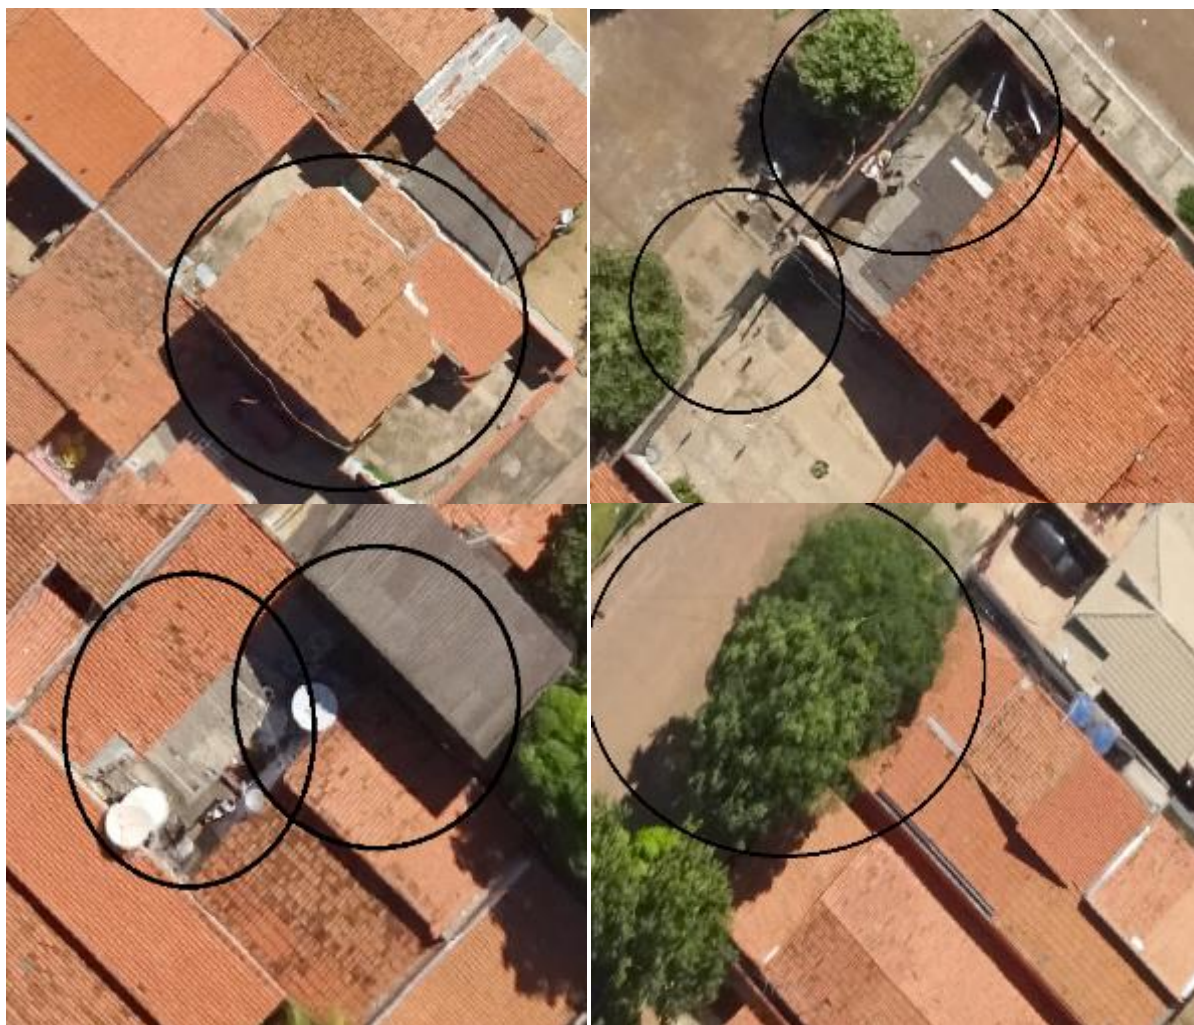
Alguns pontos apresentam imagens inclinadas, gerando muro inclinado e sombreamento, dificultando a precisão. Também foi possível notar sombreamento causado pela diferença de nível entre as edificações, uma hipótese para a inclinação das imagens e sombreamento é a posição do sol no horário dos voos, responsável pela projeção das sombras, seja qual for a superfície, em algumas situações o aspecto supracitado pode interferir e ser o fator limitante na precisão do levantamento das medidas.

Outro fator que dificultou a precisão das medidas foi a existência de muitas espécies arbóreas, cujas copas de árvores cobriam os limites dos lotes e as edificações, figura 10.

Figura 10. Distorções em vértices e arestas das edificações, sombreamento por diferença de altura e copa de árvore e construção anexa. **Fonte:** AUTOR, (2018).

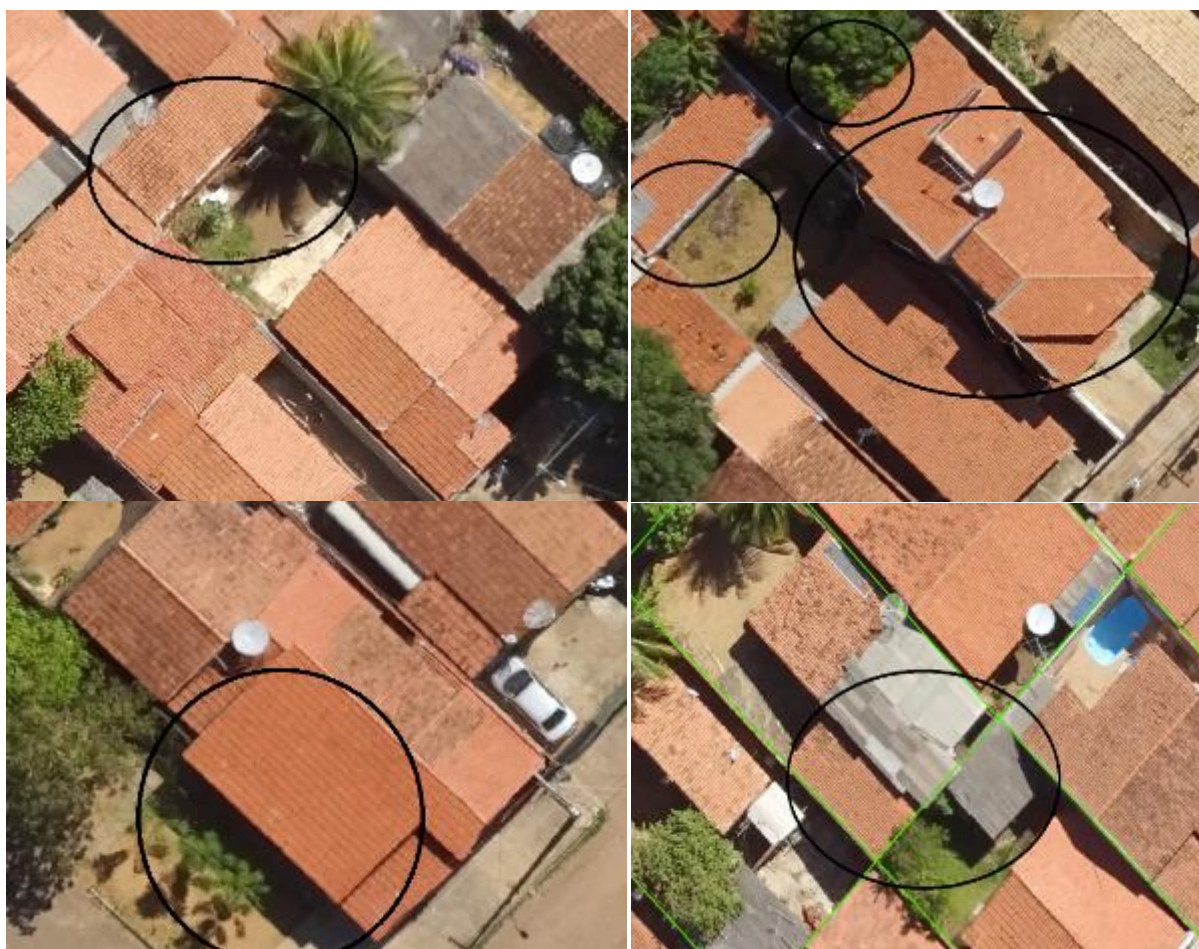
A figura 11 apresenta algumas dificuldades encontradas, tais como a existência de edificações com anexo dentro do mesmo lote, situação corriqueira em loteamentos antigos. Outro fator que dificultou a vetorização foi a existência de muros desalinhados e beiral que ultrapassa o limite do lote, a hipótese é de que as construções antigas foram feitas com menor rigor e tecnologia, bem como não seguimento das diretrizes do código de obras do município, facilitado pela falta de fiscalização dos órgãos públicos.

Figura 11. Muros desalinhados, construção anexa e beiral. **Fonte:** AUTOR, (2018).

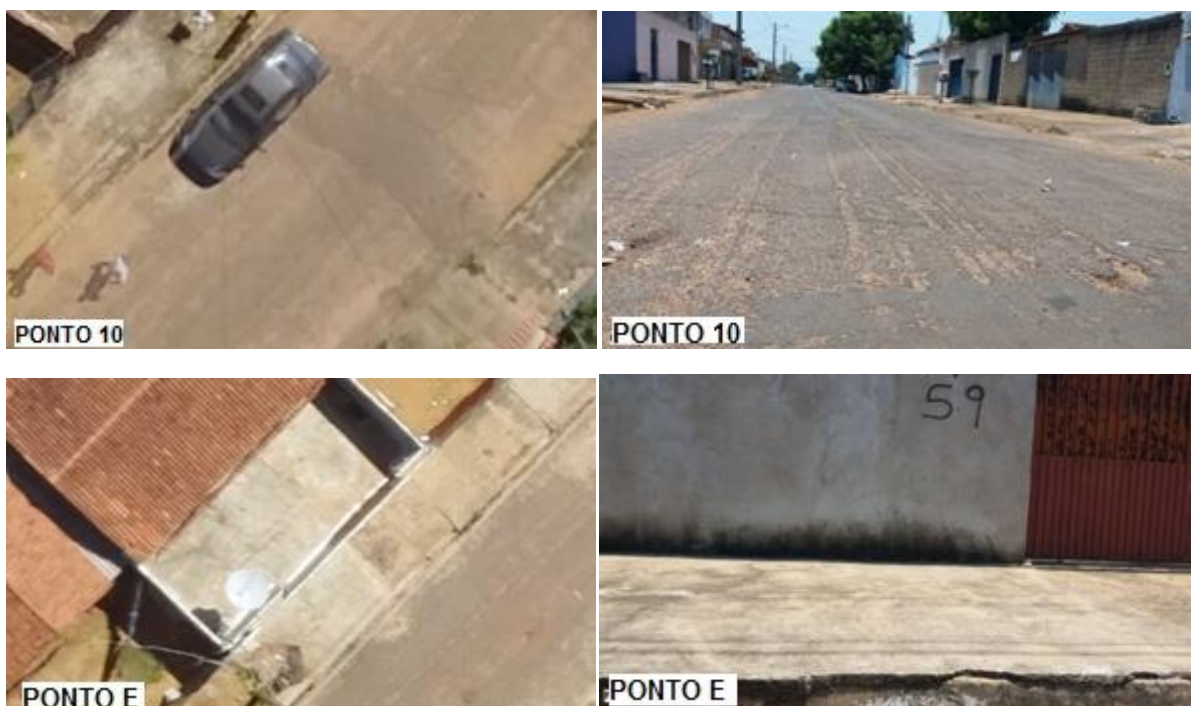
Figura 12. Imagem do ortomosaico e imagem de campo. **Fonte:** AUTOR, (2018).

O produto final do processamento das imagens resultou em um ortomosaico com boa resolução, que possibilitou as medições com precisão. A Figura 12 confronta a imagem obtida pela aeronave (esquerda) com a imagem obtida em campo de um trecho de via com pavimento asfáltico. O refinamento da resolução utilizada no processo de obtenção das imagens trouxe uma riqueza de detalhes que permitiu além da medição, a especificação do material e a existência de algumas patologias. Como pode ser observado também na Figura 12, ponto 10 a presença de desgaste, exsudação e buraco.
