MANEJO E CONSERVAÇÃO DE NASCENTES NA BACIA HIDROGRÁFICA DO RIO MARAPANIM (PA)

Management and springs conservation in the Marapanim river basin (PA)

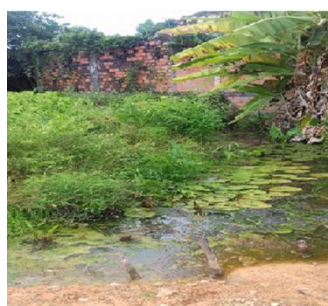
(e) Lago da Pirapema (município de Marapanim)

Os localizados no estuário (Lago da Pirapema e Rio das Pedras) sofrem influência direta do sistema marinho e foram indicados pela pesquisa de percepção social, onde a dimensão de bacia hidrográfica vai até o oceano. De acordo com os parâmetros de avaliação da qualidade ambiental, pôde-se observar que das nascentes analisadas,

Pirapema			
Rio das Pedras	Resíduos Sólidos, retirada da cobertura vegetal e uso da água para consumo humano.	Recuperação da cobertura vegetal, limpeza e remoção de depósitos de sedimentos que impedem a drenagem. Se for para manter o consumo humano, observar o definido para o enquadramento das águas pela Resolução CONAMA n. 357/2005.

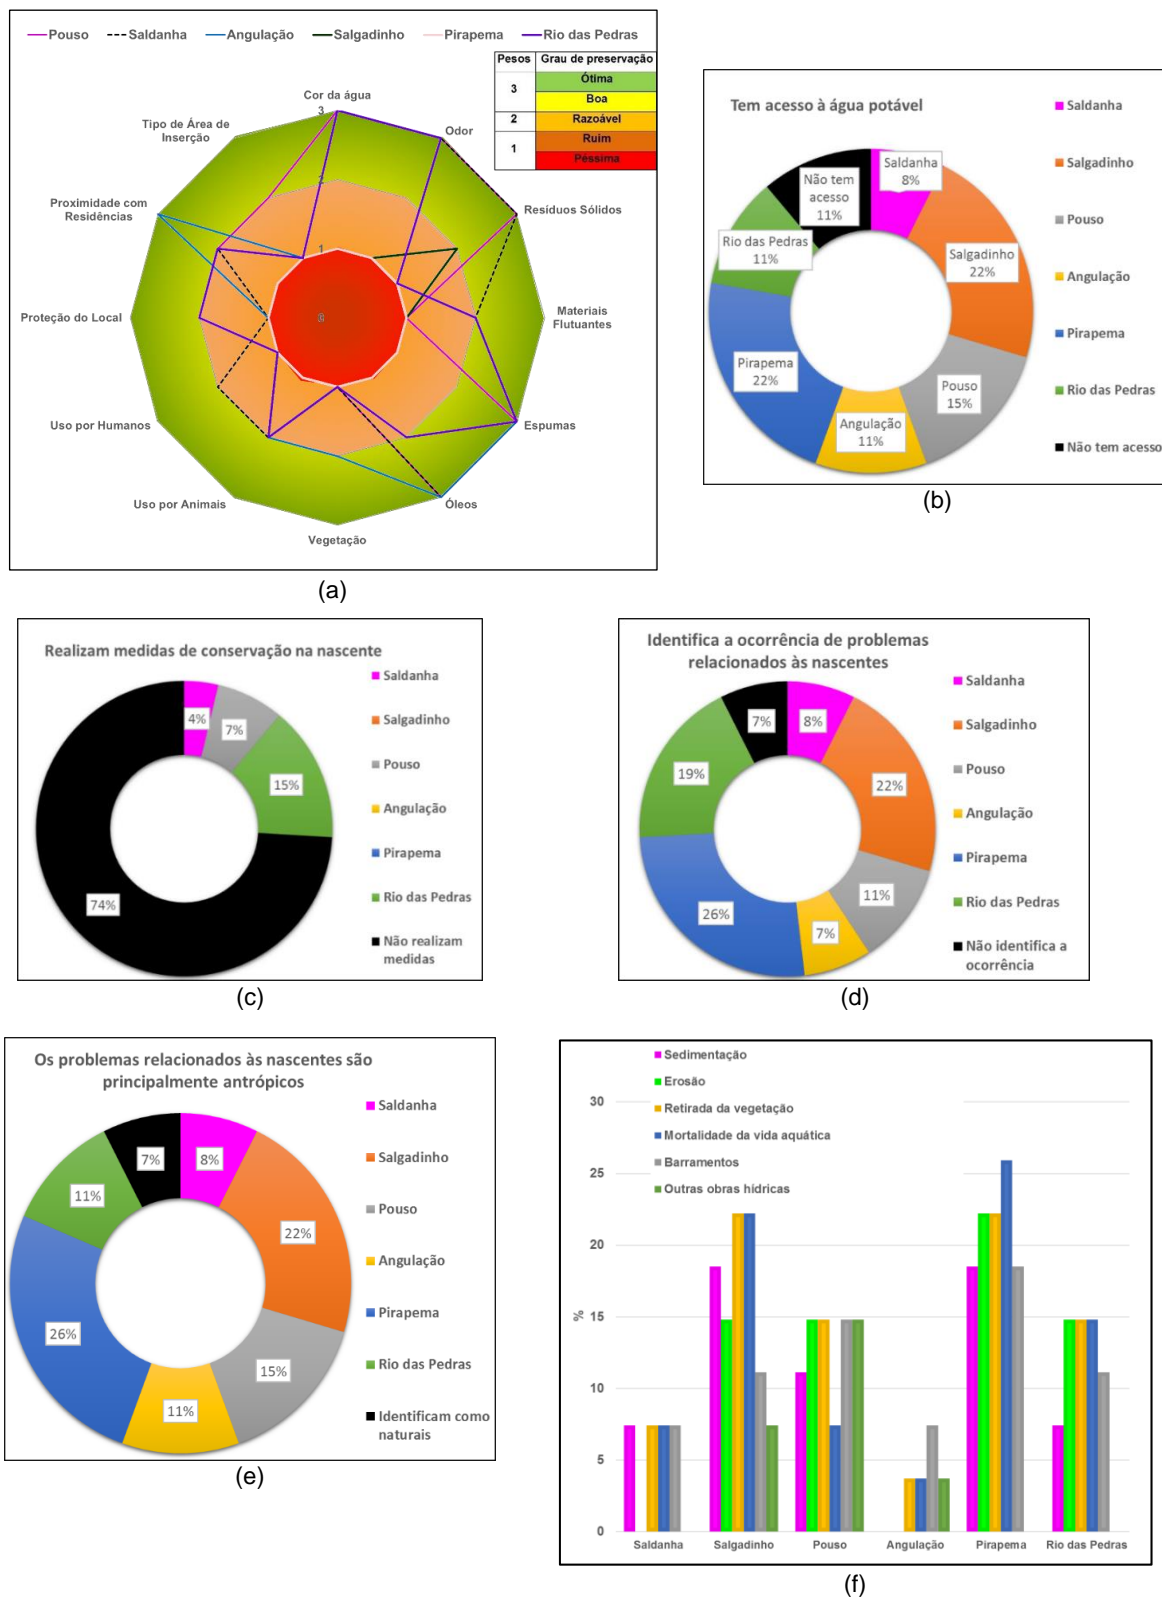
Figura 4. (a) Zonamento da qualidade das águas das nascentes. Percepção dos moradores do em torno das áreas de nascentes quanto: (b) acesso a água potável na região; (c) realização de medidas conservacionistas; (d) responderam que existem de problemas

vinculados as nascentes; (e) e (f) detalhamento dos problemas associados a componente antrópica. **Fonte:** Elaborado pelos autores.

Os problemas relacionados às nascentes são percebidos pela maioria (92,59%), principalmente nas nascentes mais urbanizadas, reconhecendo também que o principal agente é o homem. Na área de presença das nascentes, cerca de 63% das ocorrências são associadas a existência de comunidades de um modo geral; sendo o restante vinculado ao setor econômico: empresas (25,93%) e agricultura (11,11%). Dentre os problemas mais percebidos destacam-se:
