A DINÂMICA FLUVIAL DO RIO ACRE: UMA ANÁLISE AMBIENTAL DO TRECHO URBANO DA CIDADE DE RIO BRANCO-AC

The fluvial dynamics of river Acre: An environmental analysis in urban section
of the city of Rio Branco-AC

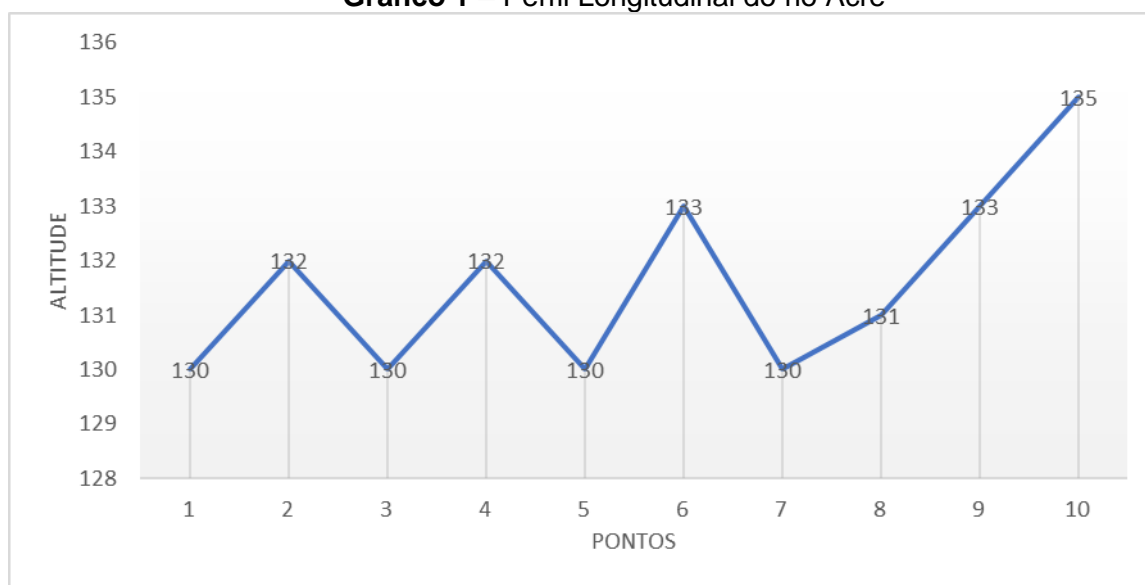
Gráfico 1 – Perfil Longitudinal do rio Acre

A área observada corresponde a aproximadamente 10 km, nestes espaços foram registrados a altimetria do rio, este segue um intervalo de 1 km de um ponto a outro (gráfico 1). O perfil longitudinal de um rio mostra a sua declividade, ou gradiente, sendo a representação visual da relação entre a altimetria e o comprimento de determinado curso de água (CHRISTOFOLETTI, 1980).

Ao observar o trecho analisado é possível perceber a presença de um dinamismo, designado pelas diversas depressões, a mais significativa está presente no espaço que compreende a área da gameleira (ponto 2), no lado direito, e o bairro Base (ponto 3), no lado esquerdo do rio (figura 3), e na área dos bairros quinze (ponto 5), do lado direito e aeroporto velho, do lado esquerdo.

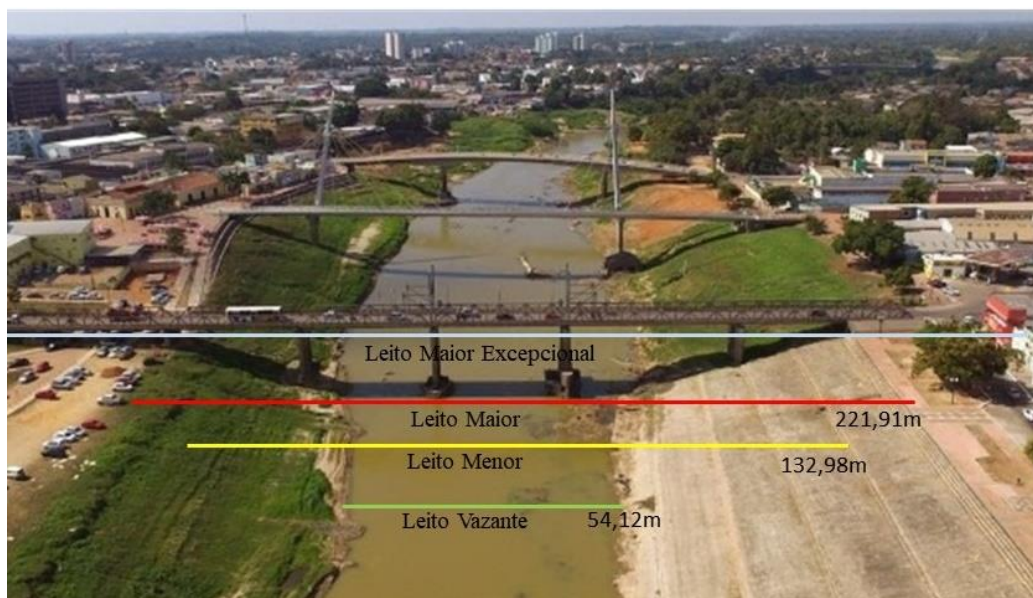
Figura 5 – Leitões Fluviais do rio Acre. **Fonte:** Imagem: Acre, setembro de 2016. Adaptado pelos autores em dezembro de 2019.

apresenta fluxo em seu leito de vazante, apresentando um canal bem definido. O fluxo de água atinge diferentes espaços do leito fluvial, variando conforme o volume pluviométrico, segundo CHRISTOFOLLETTI (1980), esses são caracterizados como: o leito vazante, o leito menor, o leito maior e o leito excepcional, durante diferentes períodos do ano, o rio atinge esses quatro tipos de leito (figura 5).

O leito de vazante foi identificado a partir do talvegue, ou seja, a área de maior profundidade do rio, o que pode ser constatado pela imagem através dos bancos de areia no rio. O leito menor é bem definido, tanto pelo encaixe das margens como pela ausência de vegetação. Já o leito maior ultrapassa os limites da calha do rio, atingindo as áreas dos diques marginais e de várzeas. O leito maior excepcional não foi identificado na imagem, pois atinge extensas áreas, além da calha (CHRISTOFOLLETTI, 1980).

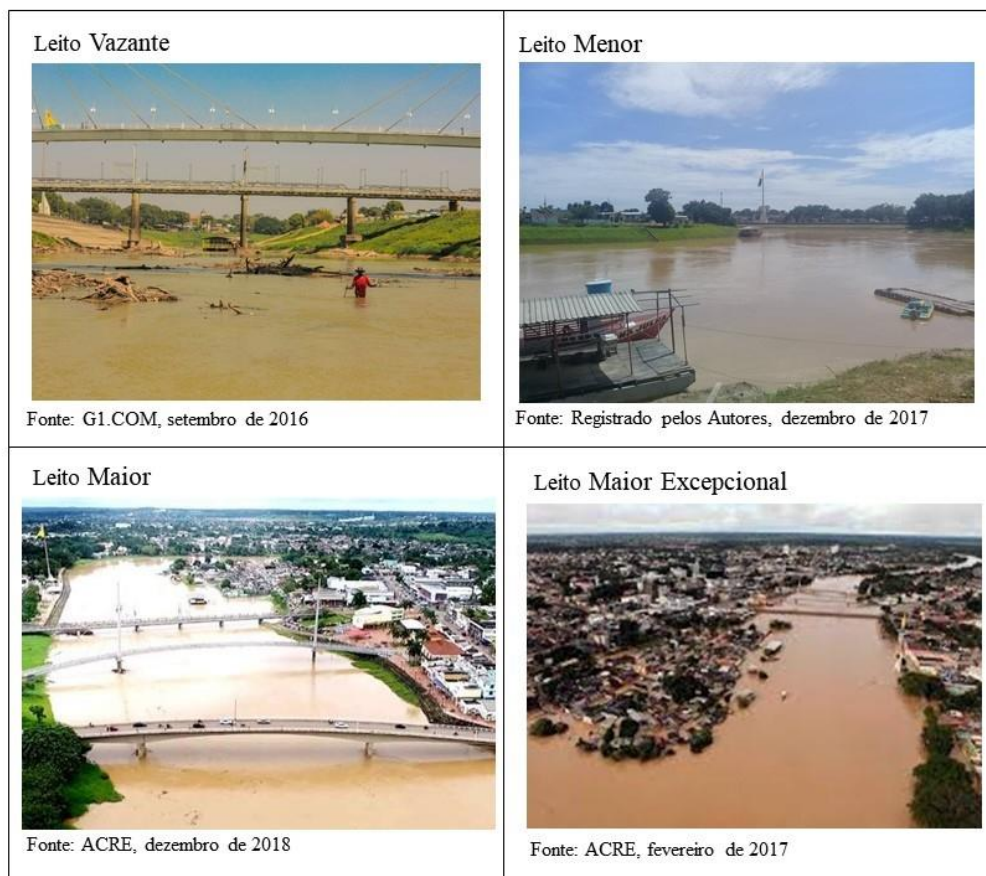
Figura 06 – Rio Acre ocupando os diferentes leitos. **Fonte:** Organizado pelos autores em dezembro de 2019

É importante compreender que esta definição está relacionada com o trecho de 10 km, selecionada no rio Acre, como já indicado acima. O rio segue diferentes formas e padrões, tornando-se distinto ao longo do seu curso, da nascente à foz. Esta definição tem por base diversos fatores, como: vegetação, ocupação, índice pluviométrico, entre outros. Assim, podemos considerar que o rio atinge os quatro leitões, de acordo com o período sazonal. No entanto, no caso do leito maior excepcional, esse somente é registrado em cheias extremas (figura 06).

É possível observar através das imagens, o comportamento do canal fluvial. O leito vazante é encontrado apenas nos anos de níveis fluviais extremamente baixos, correspondendo também abaixo índice pluviométrico, quando ocorrem, são registrados, geralmente, entre o mês de agosto e setembro. O leito menor é o que se faz mais presente no curso d'água, sendo ocupado quase todo o ano, sendo sobreposto pelo leito maior à medida em que se aumenta o índice pluviométrico regional.

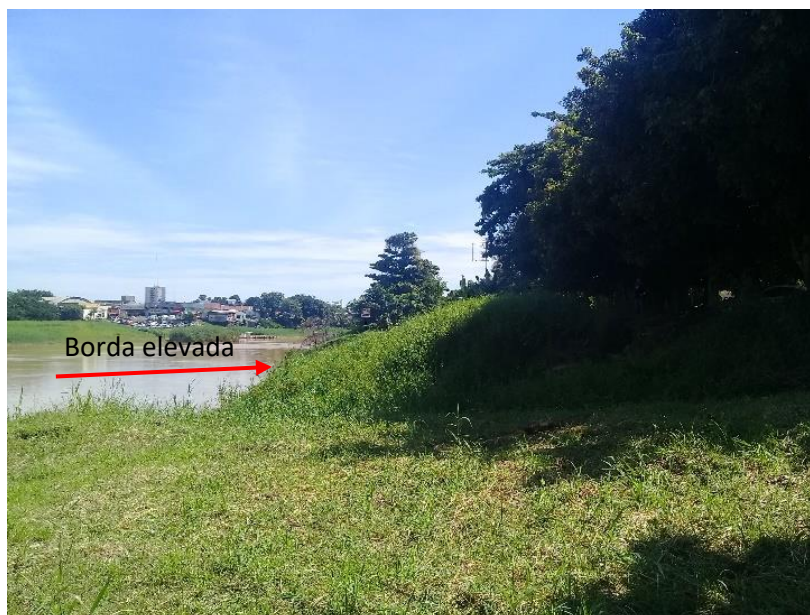
Figura 7 – Diques marginais. **Fonte:** LIMA, dezembro de 2019.

Neste nível do rio é possível observar algumas áreas de deposição, como é o caso dos diques marginais e das áreas de planícies de inundação. Os diques marginais são definidos por Christofolletti (1980, p. 76), como “saliências alongadas compostas de sedimentos, bordejando os canais principais”. Ao longo do curso do rio, observamos que diversos diques são formados, alguns em maiores e outros em menores escalas (figura 7).

É possível identificar elevações em alguns pontos, esses registros são verificados ao observar que algumas áreas seguem um percurso sem deformações interrompidas por trechos com acúmulo de sedimentos, conforme figura 7. Os diques são formados por acúmulos de sedimentos deixados ao longo dos anos pelas enchentes, ou seja, quando o fluxo de água ultrapassa o limite do leito maior, atingindo as planícies de inundação e, posteriormente, com a diminuição do nível das águas, ocorre o depósito nas margens formando essas elevações denominadas de dique marginal.

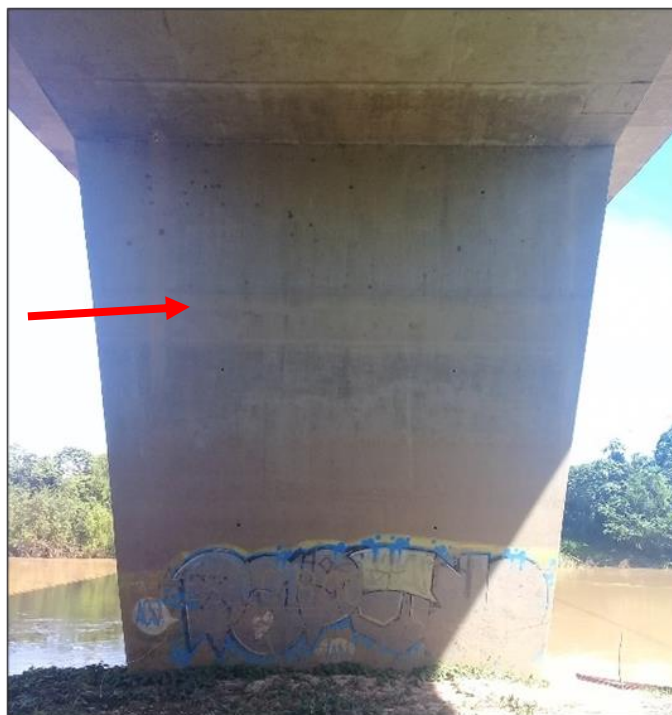
Figura 9 – Identificação do nível na Ponte Amadeu Barbosa. **Fonte:** Lima, em dezembro de 2019.

Quanto a ocorrência de inundações, esses espaços são os primeiros a ser ocupados. As inundações são processos naturais recorrentes no período chuvoso (outubro a março). Este regime intitulado como inundação¹ foi palco de inúmeras reestruturações na cidade de Rio Branco, este fator está atrelado ao fato de que parte da população habita as margens do rio Acre. As marcas do limite da inundação, onde a água atinge regularmente, são facilmente visualizadas ao longo das edificações mais próximas das margens dos rios, em períodos de inundações (figura 9).

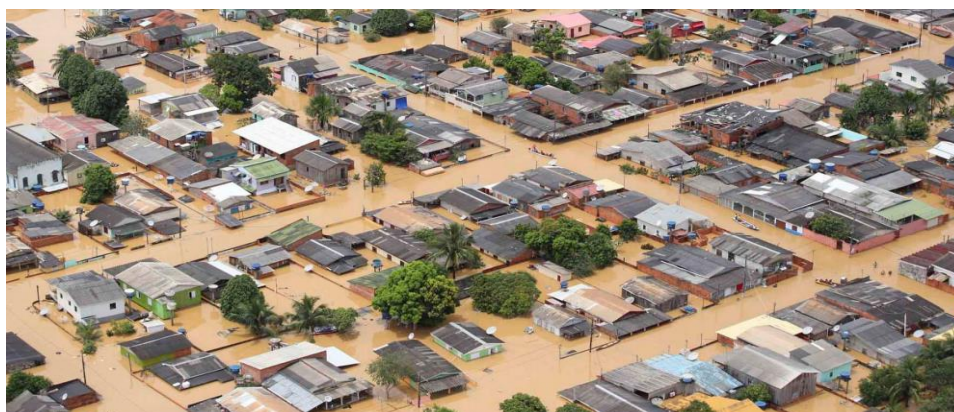
Figura 10 – Área do Bairro 06 de Agosto, inundada em 2012. **Fonte:** ACRE, 2012.

Parte da área urbana, durante este acontecimento, ficou submersa pelas águas. As primeiras áreas atingidas seguiam as margens do rio Acre, porém, com o aumento constante da precipitação, os igarapés e a rede de drenagem não suportaram o forte índice pluviométrico e, similarmente, transbordaram, ampliando cada vez mais as áreas inundadas. Nesse ano, inúmeros bairros que até então não tinham sido afetados pela inundaç o do rio foram atingidos (figura 10).

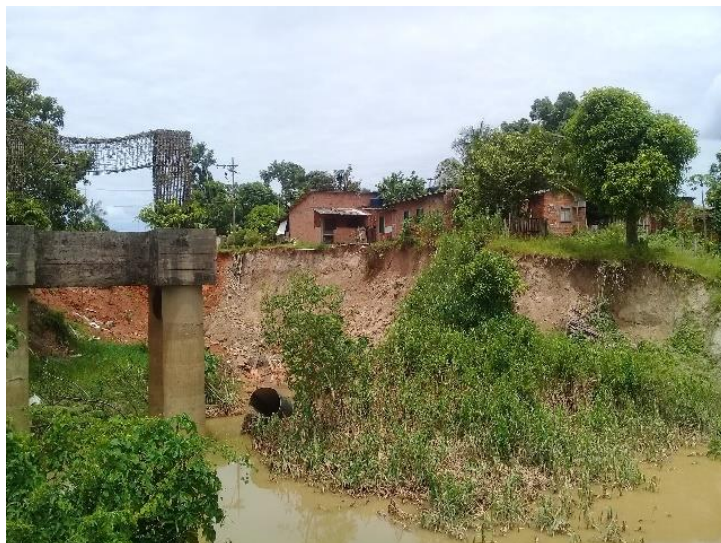
Figura 11 – Área de erosão fluvial no bairro Sobral. **Fonte:** Registrado pelos autores, dezembro 2019.

As áreas às margens do rio Acre, no trecho pesquisado, são ocupadas por inúmeras residências que foram estabelecidas nestes espaços desde o início da formação da cidade de Rio Branco, expandindo-se rapidamente após a década de 1970. Com as intensas ocupações nestes lugares considerados como áreas de risco, principalmente nas áreas de planície de inundação, essas áreas passaram por processos acelerados de desmoronamento (figura 11).

É possível observar nas imagens acima, as instabilidades encontradas nas margens do rio. A (figura 11) demonstra uma área que está em processo avançado de erosão, e em pouco tempo alcançará as habitações. A (figura 12) demonstra uma grande área de erosão atingindo as habitações e a rua. Essas casas visualizadas na imagem já foram interditadas pela Defesa Civil do Estado, e seus moradores, foram transferidos para outra área

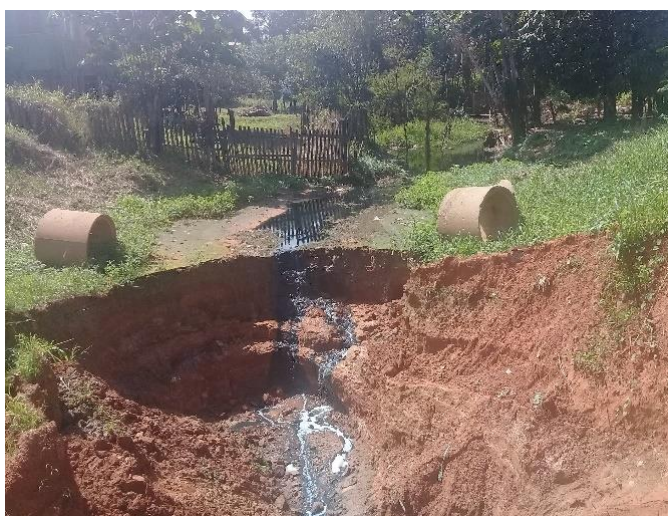
Figura 12 – Processo erosivo ocasionado pela deficiência de drenagem do esgoto no bairro Cidade Nova. **Fonte:** Registrado pelos autores, dezembro de 2019.

As habitações nestes espaços também provocam um grande desequilíbrio quanto ao lixo e ao esgoto que é despejado nas margens dos rios, em algumas áreas observadas foram encontrados esgotos a céu aberto, que liga inúmeras habitações, e é disposto de forma *in natura* nas águas do rio (figura 12).

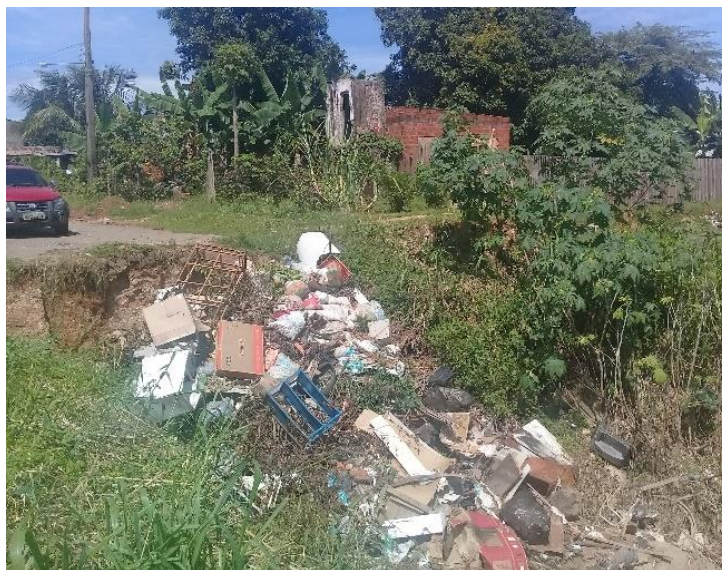
Figura 13 – Acúmulo de resíduos domésticos no bairro Taquarí. **Fonte:** Registrado pelos autores, dezembro de 2019.

O acúmulo de resíduos sólidos também é uma constante nas margens do rio Acre, no trecho urbano. Há diversos tipos de produtos que vão de colchoes, fogão, geladeira até à grande quantidade de sacolas plásticas e garrafas pets, entre outros objetos (figura 13). As margens do rio, nesse caso, constituem-se em verdadeiros lixões, mesmo em locais com coleta regular de lixo.
