## INTERVENÇÕES EM CORPOS HÍDRICOS E ALTERAÇÕES NO MEIO GEOGRÁFICO: O DESASSOREAMENTO DO CANAL DO PIATÓ – ASSÚ, RIO GRANDE DO NORTE, BRASIL.

**Changes in the geographical environment and interventions in water bodies:  
The silting of the Piató channel - Assú, Rio Grande do Norte, Brasil.**

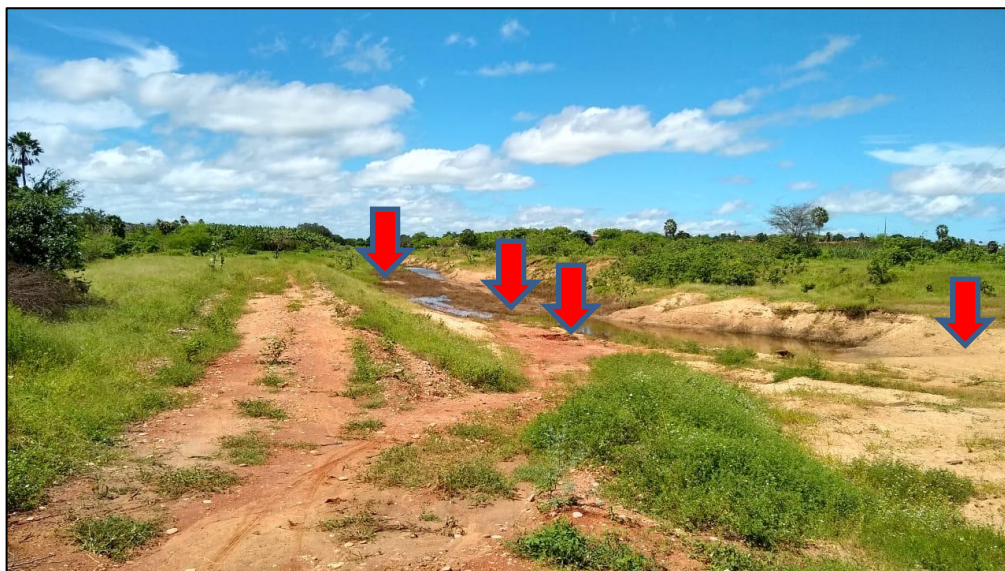
Ainda durante as visitas de campo observamos a ocorrência de acelerados processos de deposição e acúmulo de sedimentos no canal em trechos onde já haviam sido realizados o processo de desassoreamento e canalização, criando assim novos pontos de assoreamento, conforme a Figura 3.

**Figura 3:** Acumulo de sedimentos no canal. **Fonte:** Rocha (2019).

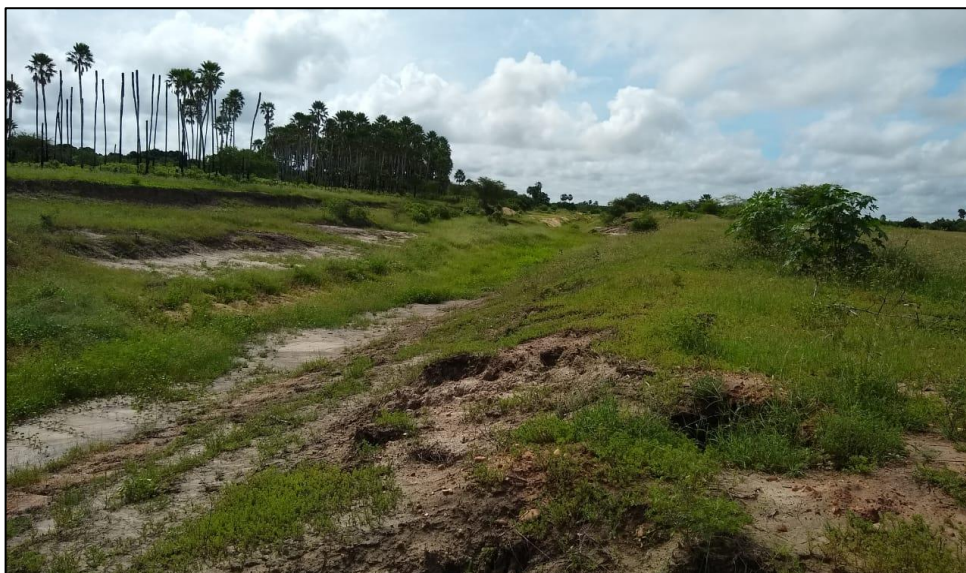
**Figura 4:** Trecho do canal onde não foi realizado o processo de desassoreamento.  
**Fonte:** Rocha (2019).

A partir das figuras 4 e 5, observa-se que a paisagem no curso do canal foi modificada, levando em consideração as ações necessárias para a canalização e desassoreamento do canal. Como constatado empiricamente, elementos geoambientais como vegetação e a morfologia das vertentes do canal sofreram alterações, sendo nítidas a diminuição da cobertura vegetal e o aumento no declive das encostas, necessário para um maior entalhamento do talvegue.

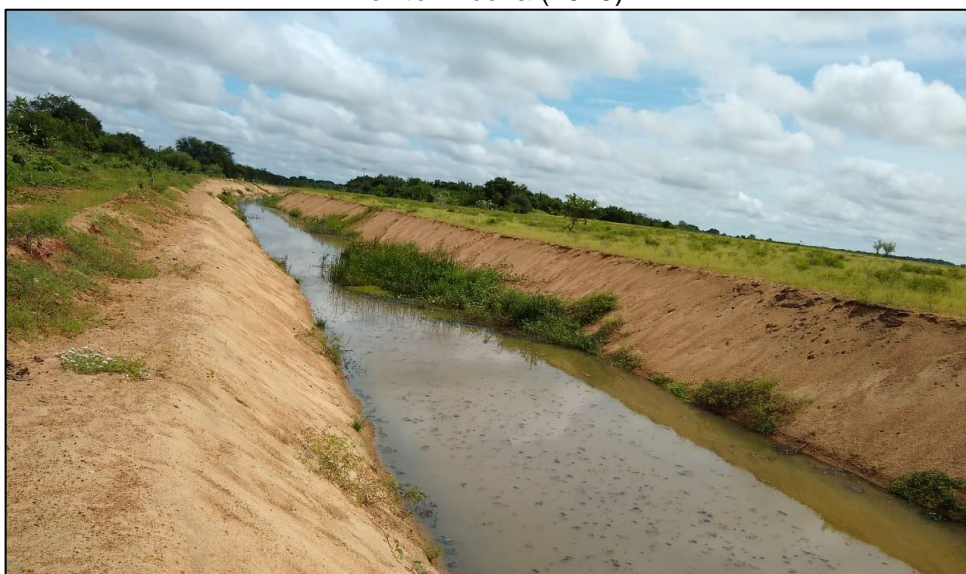
**Figura 5:** Trecho do canal onde foi realizado o processo de desassoreamento.  
**Fonte:** Rocha (2019).

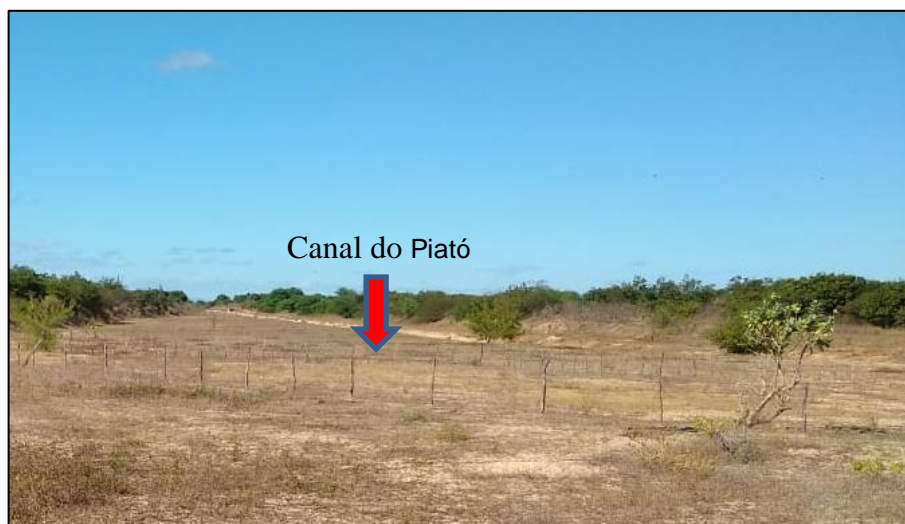
Outro ponto observado, a partir da construção do canal do Piató, foi a diminuição da vazão da água em decorrência da redução na largura do leito principal (Figura 7). Podemos verificar que com uma cheia considerada de grande volume<sup>6</sup> esse enquadramento das margens criado a partir da canalização não será respeitado, sendo assim possível uma nova reorganização no que se refere a composição e arranjo cênico da paisagem local. Christofolletti (1980, p. 69) afirma que “o débito de margens plenas” tem a capacidade para realizar um entalhamento no talvegue, causar erosão nas vertentes e desta forma modificar o leito do canal de drenagem.

**Figura 7:** Margem atual do Canal do Piató. **Fonte:** Rocha (2019).

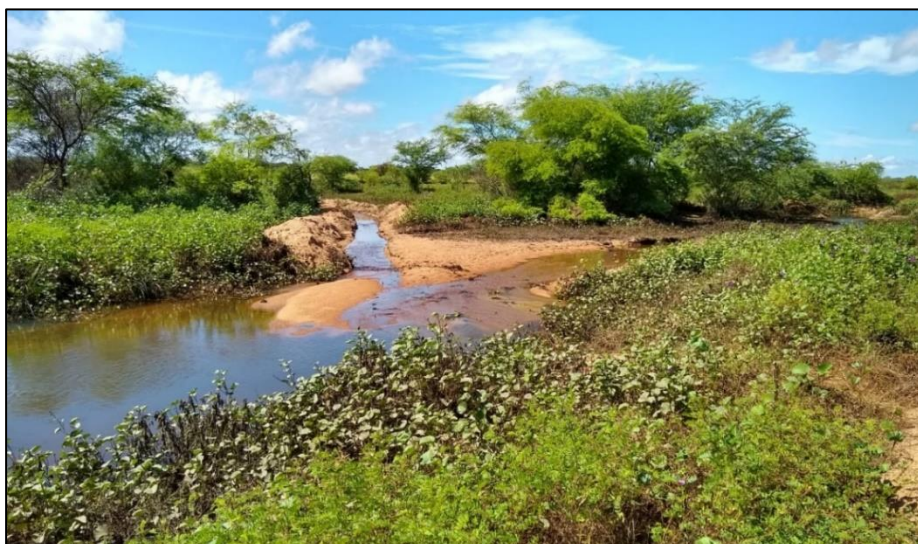
**Figura 8:** abertura de canal realizada por moradores para que houvesse a ligação entre o Rio Piranhas-Açu e o Canal do Piató. **Fonte:** Rocha (2019).

Como podemos observarna figura 08, há um canal menor que liga o Rio Piranhas-Açu ao canal do Piató, sendo este proveniente de uma ação popular realizada com o intuito

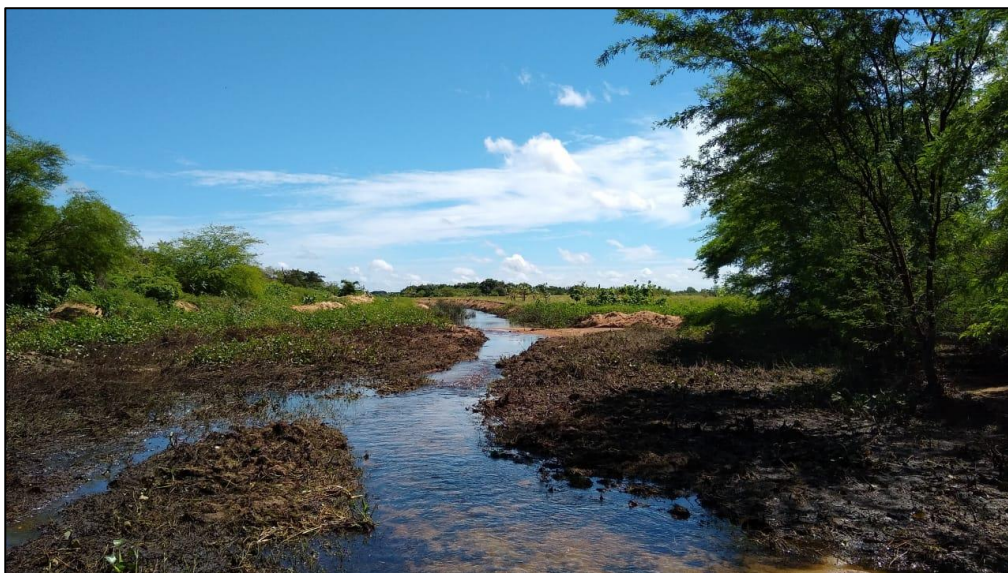
O ponto 3 localiza-se no início do canal, apresentando largura de 12,80 metros e profundidade 0,63 centímetros. Com declividade de suas vertentes na margem esquerda de  $20^\circ$  graus e na margem direita de  $40^\circ$  graus. Neste ponto pode ser observado uma residência próxima, porém sem uso e certa cobertura vegetal próximo ao leito do canal (Figura 11). Ressalta-se que durante as observações em campo, notou-se a presença de gado pastando nessa área.

**Figura 11:** Ponto com presença de vegetação próxima ao leito do canal.  
**Fonte:** Rocha (2019).

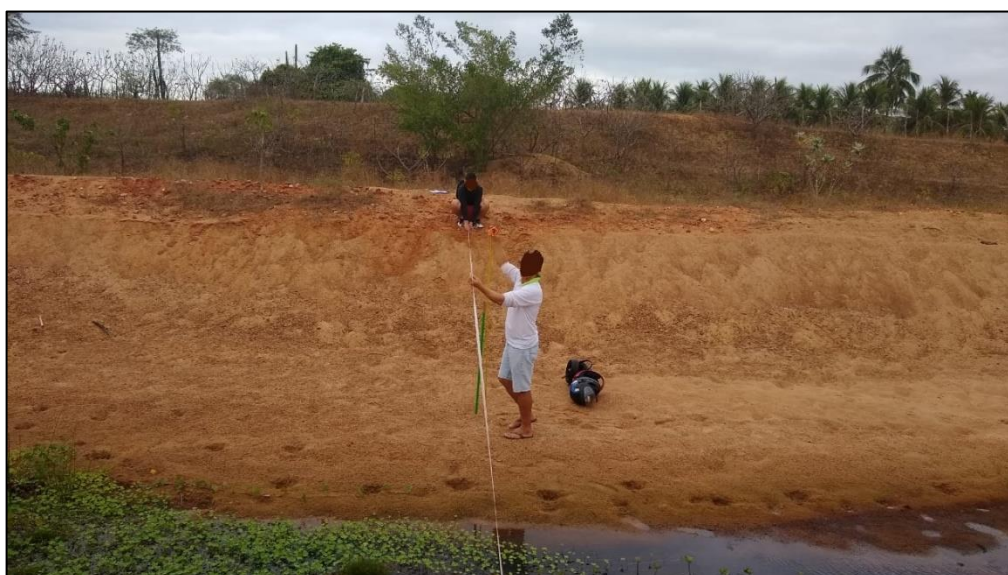
O ponto 4 apresenta-se com uma largura de 12,30 metros e profundidade 1,70 metros. E declividade de suas vertentes na margem esquerda de 84° graus e na margem direita de 85° graus. Neste trecho foi possível observar escasso fluxo de água baixo. O canal apresenta-se simétrico, porém com indícios de erosão e formação de banco de sedimentos no local. A vegetação está distribuída de forma irregular e rarefeita, como registrado na Figura 12.

**Figura 12:** Indícios de erosão e banco de sedimentos. **Fonte:** Rocha (2019).

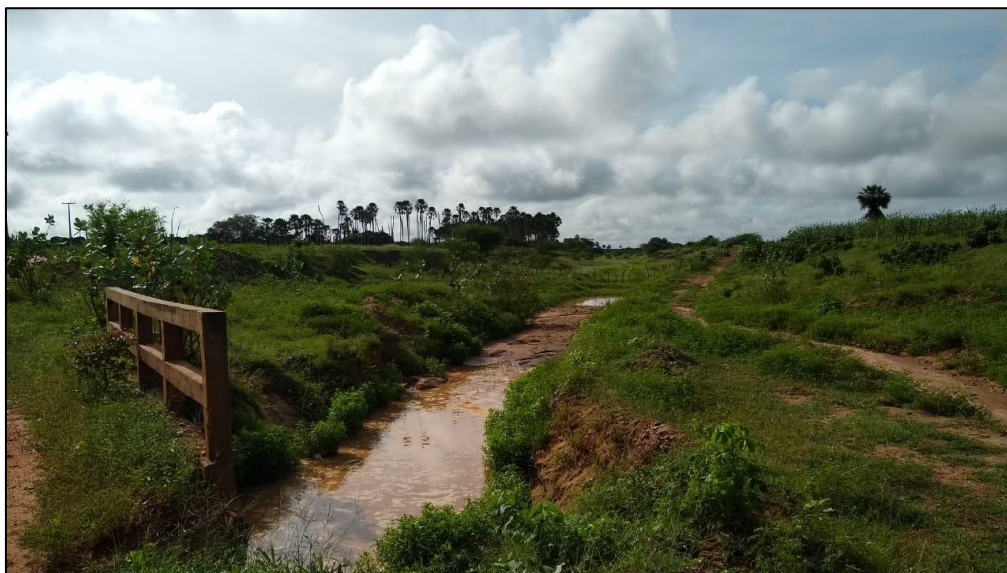
No ponto 5 verificou-se uma largura de 7,19 metros e profundidade 1,42 metros. A declividade de suas vertentes na margem esquerda de 52° graus e na margem direita de 88° graus (ver figura 13).

**Figura 13:** Ponto 5, trecho que se encontra próxima a comunidade de Linda Flor.  
**Fonte:** Rocha (2019).

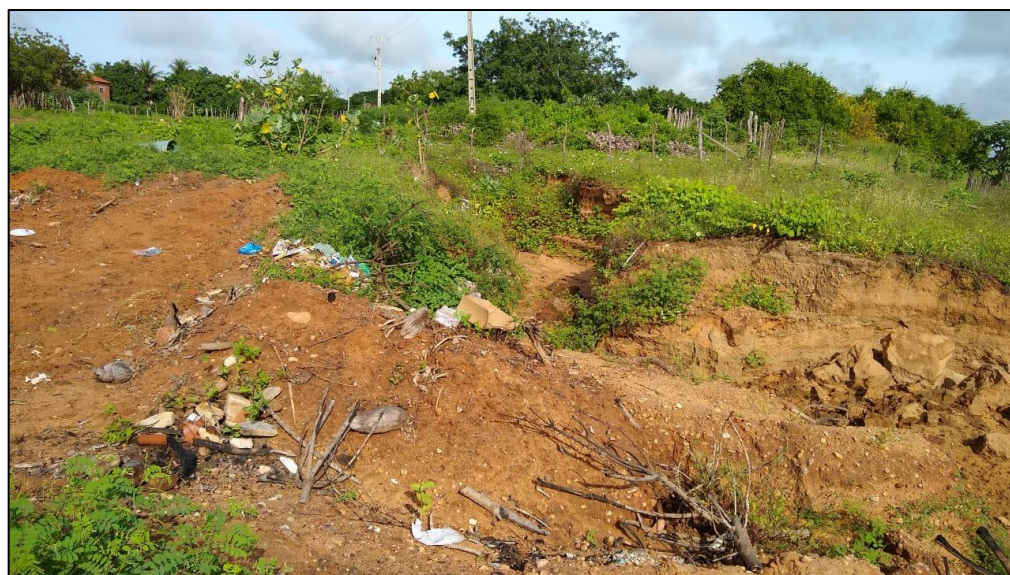
Dada à proximidade com a comunidade de Linda Flor, neste ponto observa-se uma maior quantidade de sítios dentro do percurso estudado. No entorno deste trecho notou-se a presença de 5 sítios, nos quais desenvolvem-se atividades agrícolas, associadas a agricultura e criações de animais. Nas proximidades do canal foi possível observar também o descarte irregular de resíduos sólidos que se acumulam nas margens e dentro do leito do canal (Figura 14).

**Figura 14:** Trecho com presença de resíduos sólidos dentro do leito do Canal do Piató.  
**Fonte:** Rocha (2019).

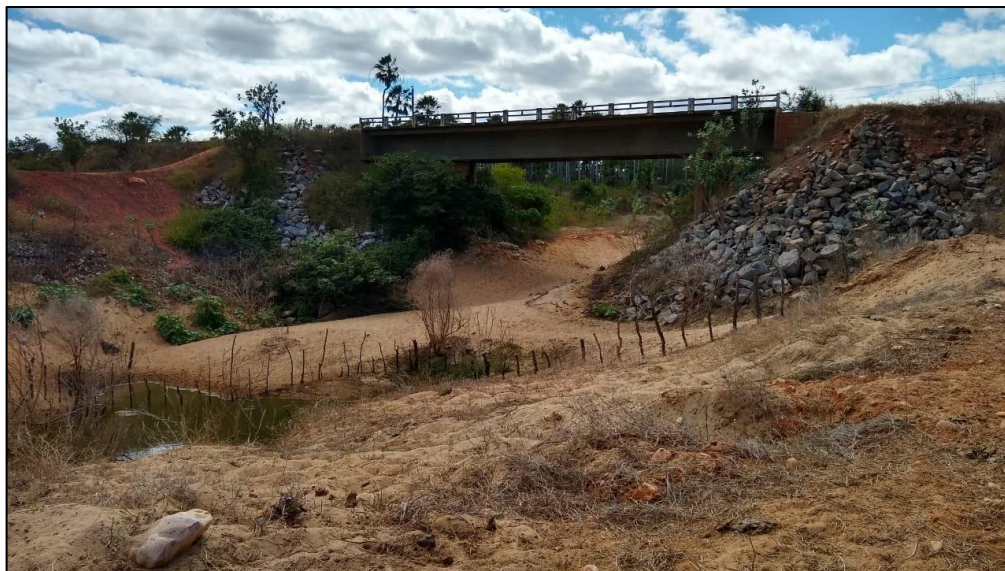
Dentre os pontos analisados, o 6 (figura 15) apresentou os dados mais significativos quanto a profundidade e largura, sendo eles respectivamente, 42,20 e 2,40 metros. Quanto a declividade, a margem esquerda apresenta uma inclinação de 26° e direita 52° graus. É válido registrar que neste trecho as encostas encontram-se tomadas por pedregulhos, entulhos de construção e por tufo de vegetação, em uma mescla de espécies da caatinga e de plantas exógenas.

**Figura 15:** Leito do canal com maior largura e profundidade. **Fonte:** Rocha (2019).

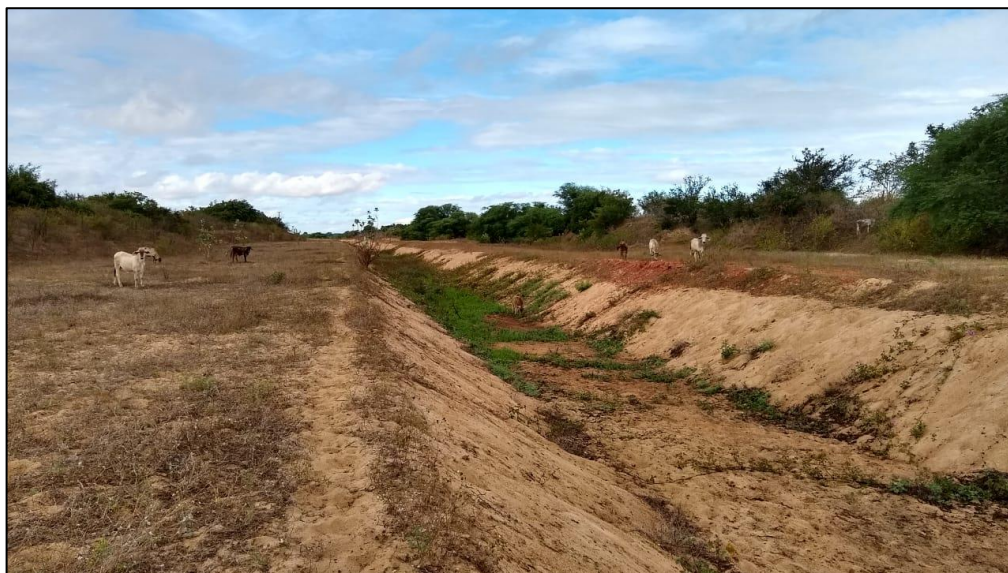
Um fator relevante para o assoreamento do canal é a presença de animais em seu curso, em decorrência dele atravessar alguns sítios em que se realiza a prática da pecuária extensiva. O pisoteio feito pelos animais e criadores fazem com que o processo erosivo e de deposição de detritos ocorram de maneira mais acentuada, como podemos observar na seguinte Figura 16.

**Figura 16:** A criação de animais no leito do canal. **Fonte:** Rocha (2019).

Nas proximidades das áreas em que se efetua a criação de animais, nota-se a construção de rampas de sedimentos feitas para que os animais tenham acesso ao canal. Com isso, podemos atentar que mesmo como o processo de desassoreamento realizado, o canal está novamente sendo assoreado e tendo a simetria do canal modificada.

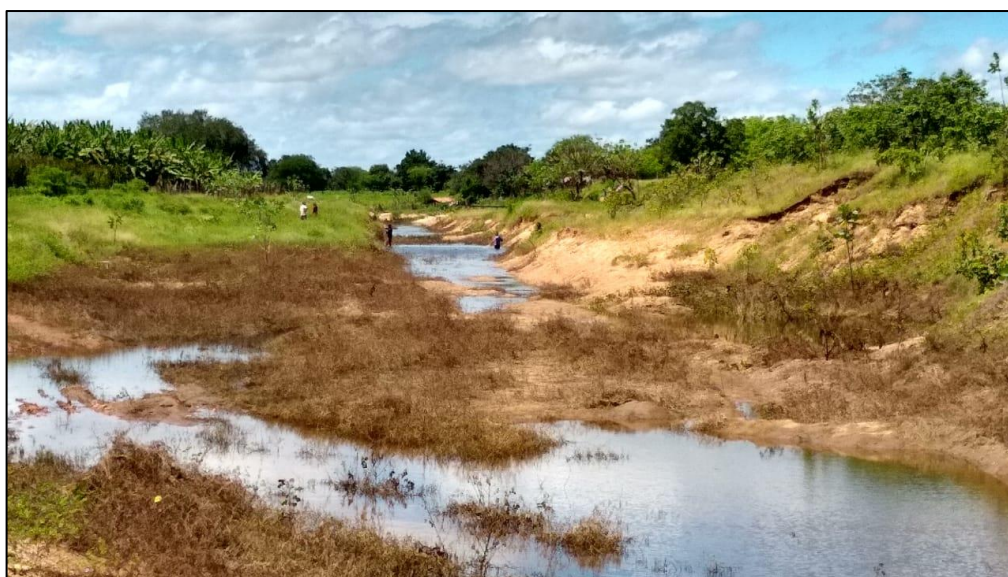
Como observado durante as investigações empíricas, há trechos do canal do Piató que necessitam de manutenção, haja vista a incidência de processos de reassoreamento, como podemos observar nas figuras 17 e 18.

**Figura 17:** Canal do Piató - Trecho próximo à comunidade de Linda flor que necessita de manutenção (2019). **Fonte:** Rocha (2019).

No caso específico do canal analisado, a necessidade de manutenção das ações de canalização e desassoreamento estão associadas a granulometria dos sedimentos presentes canal e em seu entorno, os quais caracterizam-se como areia grossa e seixos. De acordo com Cunha (2005, p. 243) os “Canais de leitos arenosos, por apresentarem grande sedimentação, requerem frequência de dragagem com intervalos de 10 anos ou mais”.

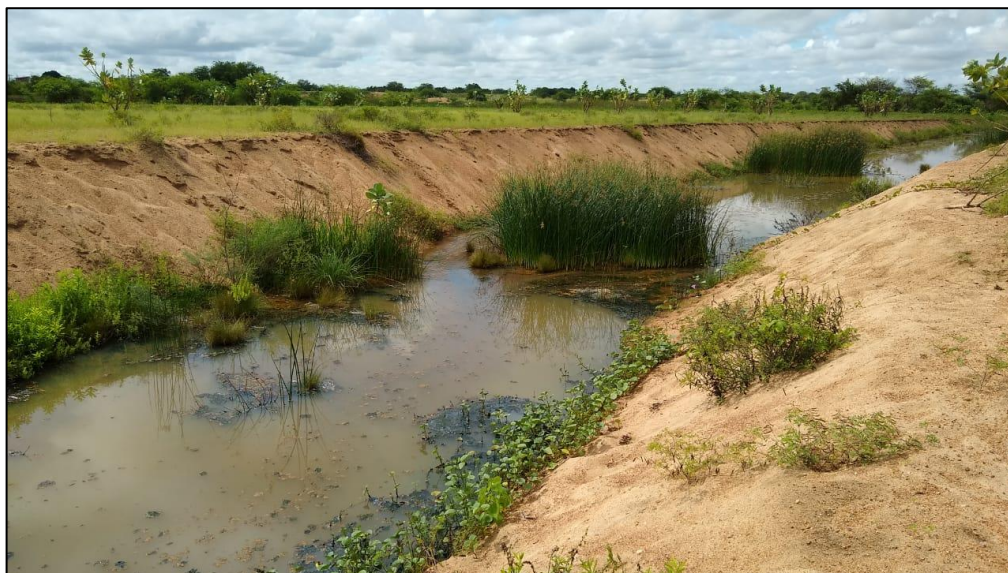
**Figura 18:** Canal do Piató - Trecho próximo a ligação entre o canal do Piató e o Rio Piranhas que necessita (2019) de manutenção. **Fonte:** Rocha (2019).
