Artigo de Pesquisa.**RISCO A INUNDAÇÃO: PERDAS E DANOS SOCIOECONÔMICOS NA BACIA DO TUCUNDUBA, BELÉM/PA.****Flooding risk: socioeconomic losses and damages in the Tucunduba basin, Belém / PA.**

RESUMO: A combinação de alto índice pluviométrico com adensamento urbano tem ocasionado fenômenos como inundações em canais urbanos proporcionando as pessoas que habitam essas áreas, danos à integridade física, perdas materiais e patrimoniais. O objetivo deste artigo é apresentar os principais riscos causados pelas inundações e seus impactos financeiros e na saúde das famílias que residem em áreas crônicas de inundação na Bacia do Tucunduba, cidade de Belém/PA. A metodologia adotada ocorreu através de revisão da literatura, produção de cartografia de uso e ocupação do solo, trabalho de campo com aplicação de questionários para levantar as condições socioeconômicas da população atingida. Foram delimitadas duas áreas crônicas de inundação com alto índice de perdas materiais, prejuízos financeiros e à saúde dos moradores.

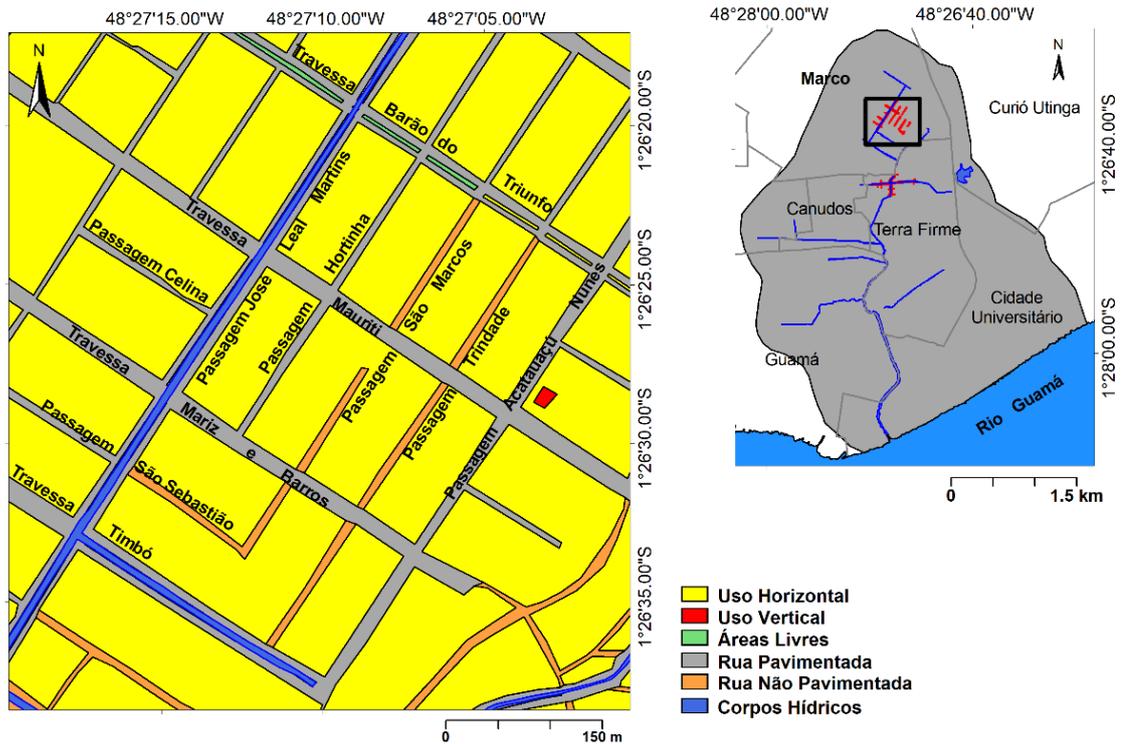
Figura 2. Mapa do trecho estudado do canal Leal Martins, bacia do Tucunduba Belém-PA.

O trecho estudado corresponde uma área de 37.746,62 m² do canal Leal Martins que abrange as Travessas Barão do Triunfo, Mauriti, Mariz e Barros e Timbó, e pelas Passagens Celina, São Sebastião, Hortinha, São Marcos, Trindade e Acatuaçu Nunes que constituem o bairro do Marco (Figura 2).

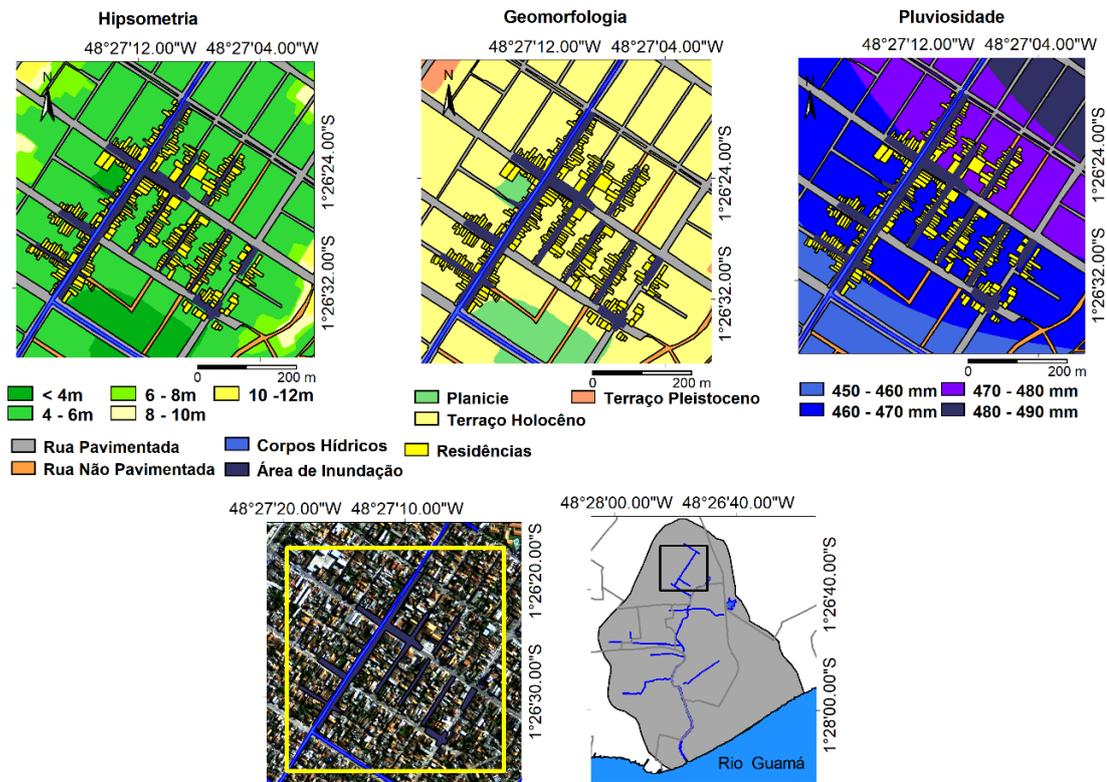
Figura 3. Mapa de caracterização física do canal Leal Martins, bacia Tucunduba Belém-PA.
Fonte: Autores (2020)

Esse trecho é considerado uma área de risco a inundação por apresentar as seguintes condições, cotas altimétricas de 4 a 8 metros, área relativamente baixa do sítio urbano, apresenta como unidade de relevo uma pequena faixa de planície e terraços holocênicos e entre os meses de janeiro a maio de 2020 recebeu entre 450 a 490 mm de chuva. O canal Leal Martins, é considerado um canal alterado retificado, com uso residencial, assentamentos precários e uso comercial (Figura 3).

Assim, o canal Leal Martins é uma área de alto risco por apresentar condições altimétricas e relevo baixo (plano), um significativo volume de chuva, canal alterado retificado e pouca cobertura vegetal o equivalente a 0,05% em relação a área da bacia do Tucunduba. São atingidos diretamente pelas inundações 349 imóveis, informação está levantada em trabalho de campo (Figura 4). Porém são aproximadamente 6.107 pessoas e aproximadamente 1.596 imóveis que são atingidos direta e indiretamente com as inundações.

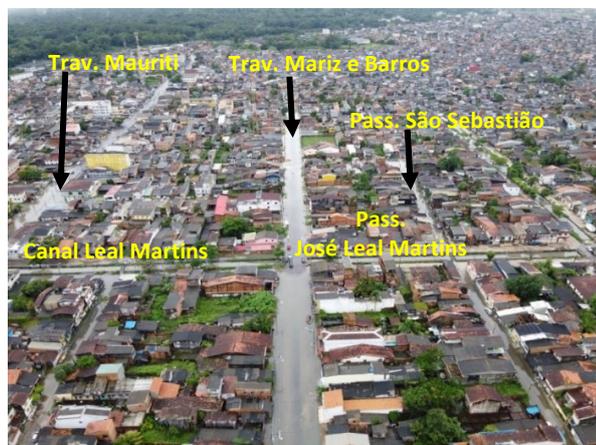
Figura 4. Fotografia Aérea adquirida por Drone do trecho estudado do canal Leal Martins inundado após um dia de chuva forte. **Fonte:** Neto; Barreto e Rodrigues (2019)

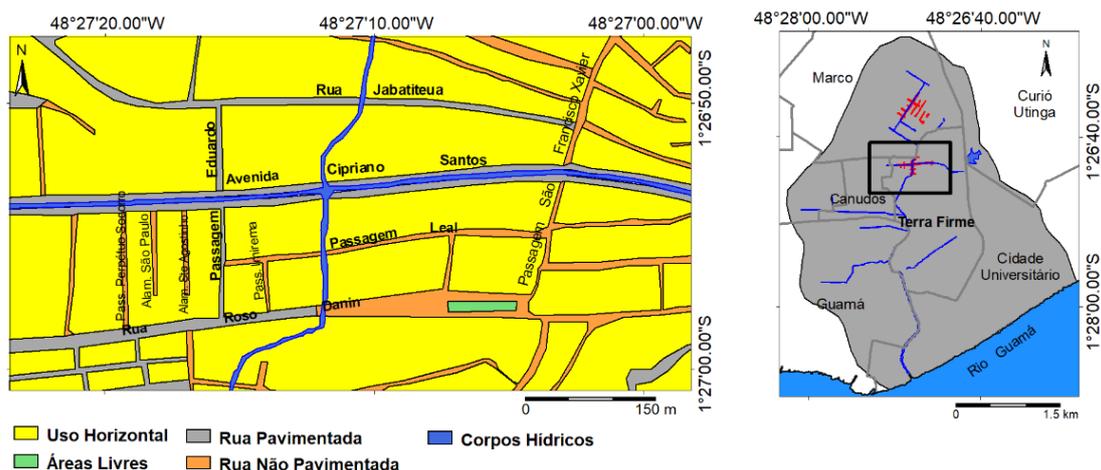
Figura 5. Mapa destacando o trecho do canal Cipriano Santos, bacia do Tucunduba, Belém-PA. **Fonte:** Autores (2020)

O trecho estudado do canal Cipriano Santos corresponde uma área de 30.880,65m² que vai dos trechos do canal Cipriano Santos entre a Passagem Perpétuo Socorro, Alamedas São Paulo e Santo Agostinho, Passagens Eduardo, Imirema, Leal e São Francisco Xavier e das Ruas Jabatiteua e Roso Danin localizados no bairro da Terra Firme (Figura 5).

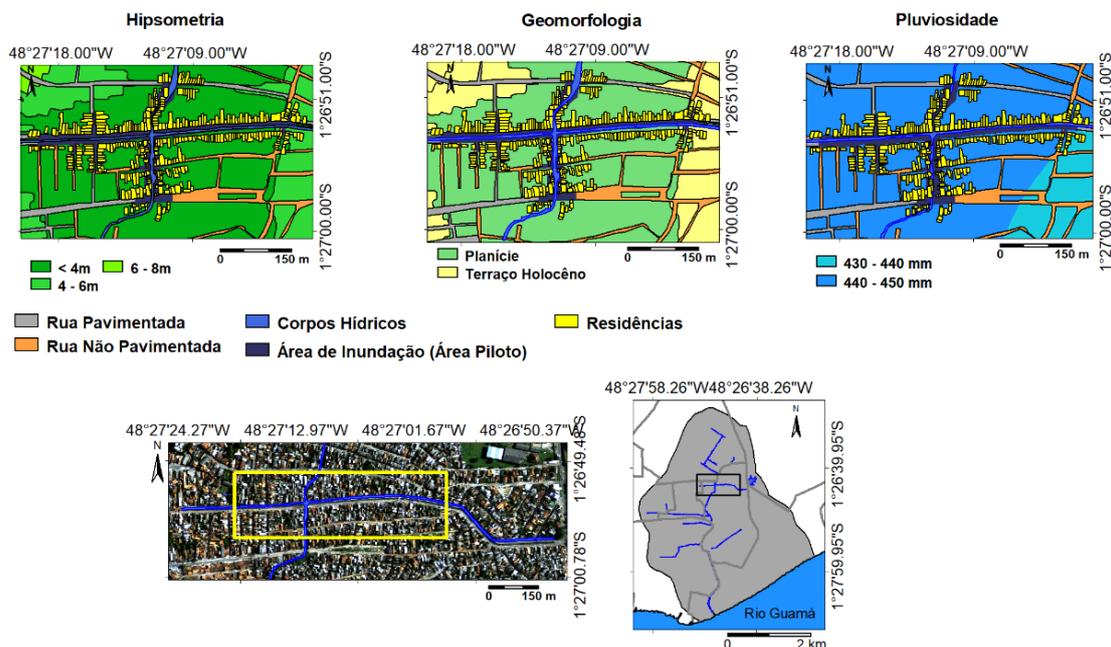
Figura 6. Mapa de caracterização física do canal Cipriano Santos, bacia do Tucunduba, Belém-PA. **Fonte:** Autores (2020)

Esse trecho é considerado, também área de risco a inundação por apresentar as seguintes condições: cota igual a 4 m de altitude, área relativamente baixa do sítio urbano, apresenta como unidade de relevo predominantemente de planície e entre os meses de janeiro a maio de 2020 recebeu entre 430 a 450 mm de chuva. O canal Cipriano Santos é considerado um canal alterado retificado, com uso residencial com predominância de assentamentos precários (Figura 6).

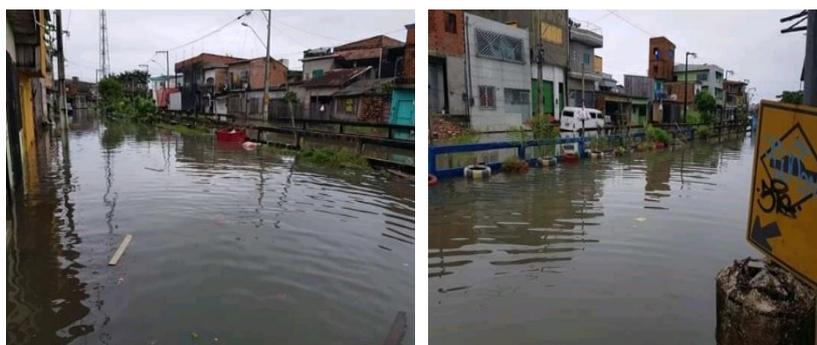
Assim, o canal Cipriano Santos é uma área de alto risco a inundação (Figura 7) por apresentar condições altimétricas e de relevo baixo (plano), um significativo volume de chuva, canal alterado retificado e pouca cobertura vegetal o equivalente a 0,03% em relação a área da bacia do Tucunduba. São atingidos diretamente pelas inundações 379 imóveis, informação, levantada em trabalho de campo. Porém são aproximadamente 6.518 pessoas e 1.711 imóveis que são atingidos direta e indiretamente com as inundações.

Figura 7. Imagens do Canal da Cipriano Santos totalmente inundado após chuva de volume elevado. **Fonte:** Trabalho de Campo (2020)

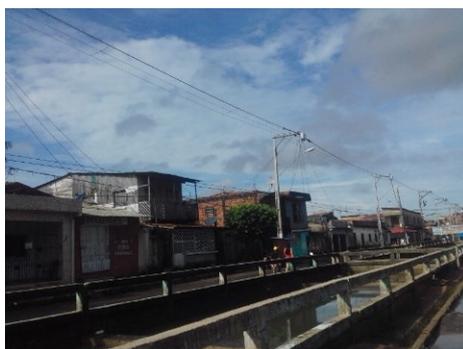
A terceira informação levantada junto aos entrevistados foi sobre o tipo de moradia, a residência era de Madeira, Alvenaria ou Mista (Madeira e alvenaria). Dos 27 imóveis do canal Cipriano Santos, 5 eram de madeira, 14 de alvenaria e 8 eram consideradas mista. No canal Leal Martins dos 13 imóveis visitados, 9 eram alvenaria e 4 eram mistas (Figura 10). Assim, dos 40 imóveis visitados, predominam os imóveis de Alvenaria que corresponde a 58% nos dois canais; imóveis mistos correspondem a 30% nos dois canais e imóveis de madeira corresponde a 13% nos dois canais (Figura 11).

Figura 11. Padrão de casas de Madeira, Alvenaria e Mista (Madeira e Alvenaria), no Canal da Cipriano Santos. **Fonte:** Trabalho de Campo

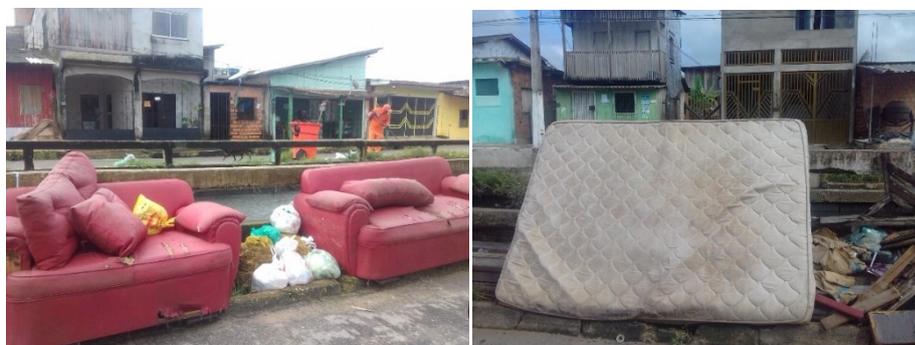
Ao longo do canal da Cipriano Santos, é comum observamos esses utensílios domésticos, como sofás, colchões abandonados as margens do canal (Figura 21), destruídos pela água das chuvas que transbordam o canal e invadem as casas, atingindo os moveis e deixando-os sem a mínima condição de uso ou de recuperação, restando ao morador despeja-lo as margens do canal. Esses atos refletem um certo desrespeito ao meio ambiente, como também refletem como ato de protesto frente a situação que vivenciam corriqueiramente nessas áreas de inundação crônica.

Figura 21. Bens matéria como sofá, colchão descartados as margens dos canais, perdidos com as inundações. **Fonte:** Trabalho de Campo

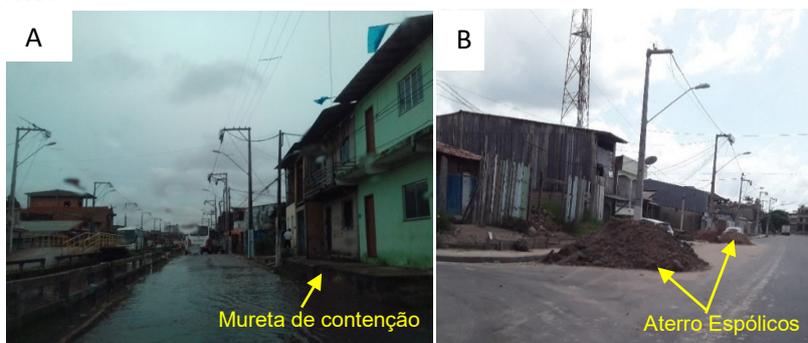
Esses tipos de intervenção (levantar o piso do imóvel, aterramento dos lotes e fazer pequenas muretas para conter as inundações) são consideradas obras de custo muito baixo e paliativas pois, não são obras estruturais que possam resolver os problemas das inundações (Figura 24). É necessário que se faça intervenção de macrodrenagem nos canais e as residências precisariam ter uma boa fundação para que o imóvel não sofra com a subsidência, e conseqüentemente com inundações no compartimento térreo que é abandonado e passe-se a habitar o segundo compartimento.

Figura 24. (A) Erguimento de Muretas de contenção para impedir a entrada da água na residência (canal Cipriano Santos); (B) Carradas de materiais Espólios (aterro) utilizado para aterrar casas contra as inundações (canal Leal Martins). **Fonte:** Trabalho de Campo

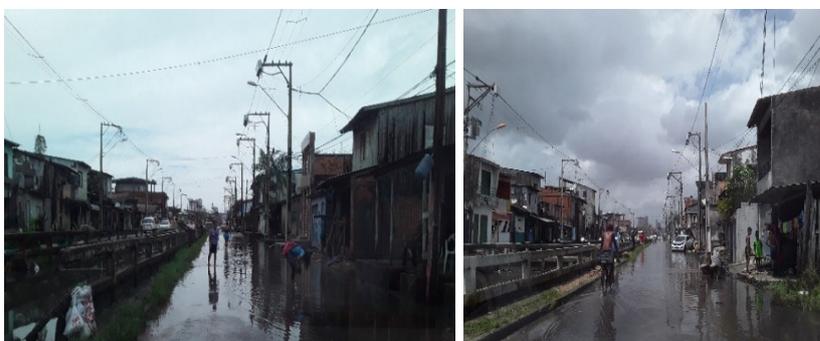
A micose foi uma enfermidade muito citada tendo em vista que após uma inundação as pessoas têm que se expor entrando em contato com a água suja e contaminada, pois, devido a condição do relevo plano, canais sem seu leito natural e obstruído por ocupação irregular, lixo, assoreamentos entre outros, fazem com que a água permaneça por mais tempo parada as margens do canal que são vias de circulação de pessoas e o contato com a água contaminada é inevitável (Figura 26).

Figura 26. Moradores entrando em contato com a água proveniente da inundação provocada pelas fortes chuvas. **Fonte:** Trabalho de Campo

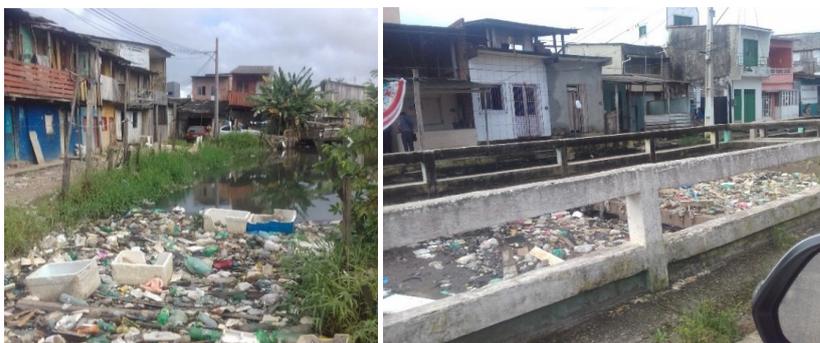
Muito se observa algum tipo de acúmulo de lixo as margens dos canais da cidade de Belém e nos canais Cipriano Santos e Leal Martins não é diferente. As margens e até mesmo dentro dos canais, passam a receber todo tipo de materiais, é fácil encontrarmos materiais úrbicos (detritos urbanos, como resto de construções, lixo doméstico, etc.), gárbicos (lixo orgânico como caroços de açaí), espólicos (despojos ou aterros com barro ou material arenoso) e dragados (material retirado do próprio canal, como material arenoso, argiloso, etc.) (Figura 27)

Figura 27. Acúmulo de materiais úrbicos (lixo doméstico, materiais plásticos, etc.) despejados nos canais **Fonte:** Trabalho de Campo

Portanto, para muito dos moradores, as causas das inundações vem sendo atribuído ao acúmulo de lixo nos canais, porém isso não é o único fator determinante, se faz necessário levar em consideração o tipo de relevo, pois são áreas muito planas, o tipo de canal que são alterados e modificados, retificados densamente ocupados, a falta de uma cobertura vegetal que ajude a infiltrar a água, o volume de chuva que está passando da série histórica e por fim o tipo de uso e ocupação que coloca as margens dos canais em condição extremamente impermeável, dificultando a infiltração e aumentando o escoamento superficial da água, levando o transbordamento do canal por não conseguir da vasão ao alto volume hídrico, tanto do esgoto doméstico como das chuvas.
