ACESSIBILIDADE FÍSICA EM INSTITUIÇÕES DE ENSINO SUPERIOR: estudo das circulações horizontais do Centro de Filosofia e Ciências Humanas (CFCH) da UFPE.

PHYSICAL ACCESSIBILITY IN HIGHER EDUCATION INSTITUTIONS: study of horizontal circulations of the Centro de Filosofia e Ciências Humanas (CFCH) at UFPE.

SANTOS, Leandro; Mestrando em Ergonomia; Universidade Federal de Pernambuco

FULGÊNCIO, Vinícius; Doutor em Arquitetura e Urbanismo; Universidade Federal de Pernambuco

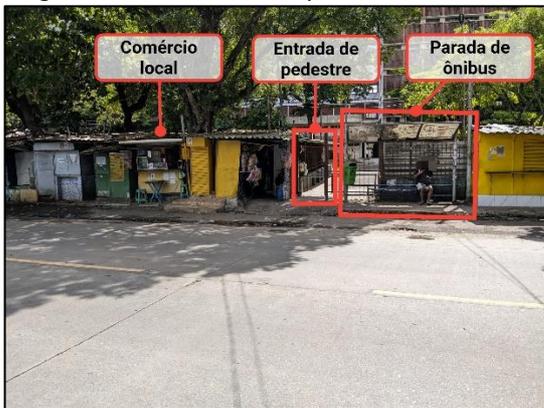
Figura 06: Vista frontal da parada de ônibus

A parada de ônibus, situada ao lado da entrada de pedestres da UFPE, está cercada pelo comércio local (Figura 06), cujas construções ocupam as calçadas, fazendo com que os caminhem pela rua (Figura 07). Além disso, a falta de calçadas nas proximidades da parada faz as pessoas esperarem pelos ônibus na rua, criando uma situação de elevado risco (Figura 07).

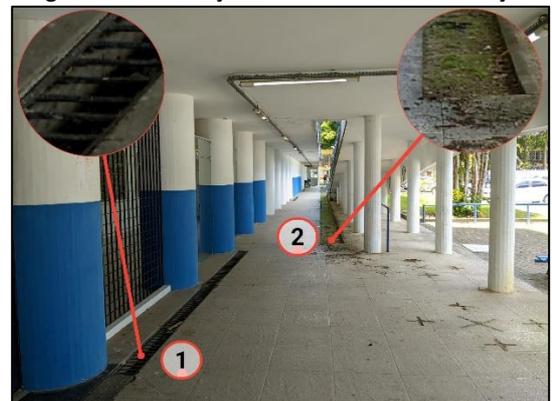
Figura 13: Circulação 01 em frente a edificação

A Figura 12 mostra o trecho do percurso 01 que contorna a edificação, passando por sua lateral, onde é possível observar a irregularidade do piso (1) (NBR 9050 – 6.3.2). Já a Figura 13 destaca o trecho do percurso 01 que passa pela fachada frontal, onde é possível ver uma grelha no piso (1) com vãos maiores que 15 mm entre suas barras (NBR 9050 – 6.3.6), além de um desnível maior que 20 mm ao lado da circulação (2), oferecendo riscos aos transeuntes (NBR 9050 – 6.3.4.1).

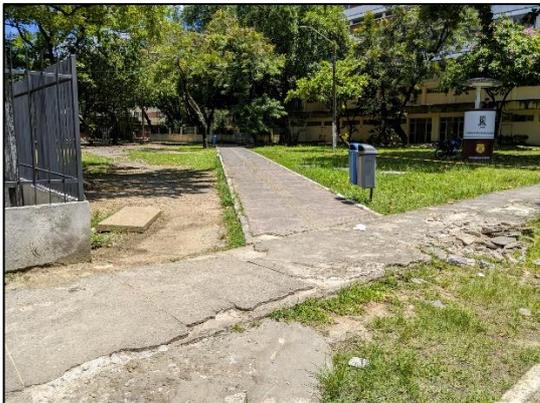
Figura 14: Circulação 02 após a entrada

O percurso 02 tem aproximadamente 125 metros de comprimento e, apesar de ser mais curto que o percurso 01, também é considerado longo para pessoas com deficiência ou mobilidade reduzida. As calçadas apresentam alguns desníveis no início no percurso, mas o restante do trajeto está em bom estado de conservação, com a presença de piso tátil direcional e de alerta (Figuras 14, 15 e 16). No entanto, devido a uma obra em andamento no local, o trecho final da calçada foi demolido, tornando o percurso inviável para cadeirantes (Figura 17).

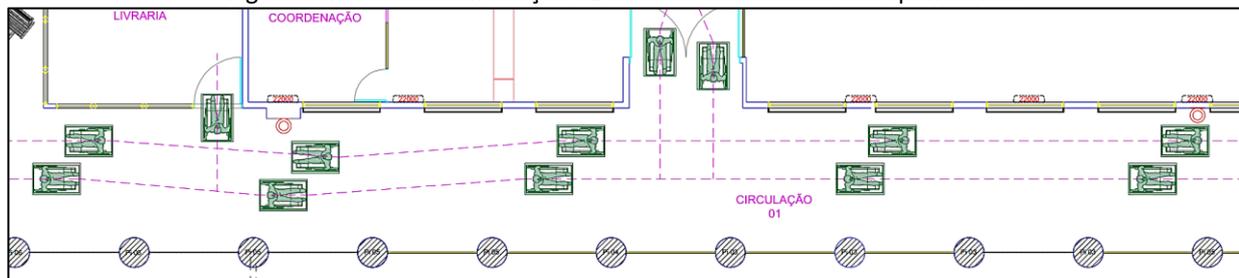
Figura 33: Análise da circulação 01 com uso de modelos antropométricos

A Figura 33 mostra a análise da circulação 01 por meio de modelos antropométricos (etapa 04), onde fica claro que o espaço existente nesta circulação e as portas de entradas dos ambientes estão em conformidade com as dimensões estabelecidas pelas normas.

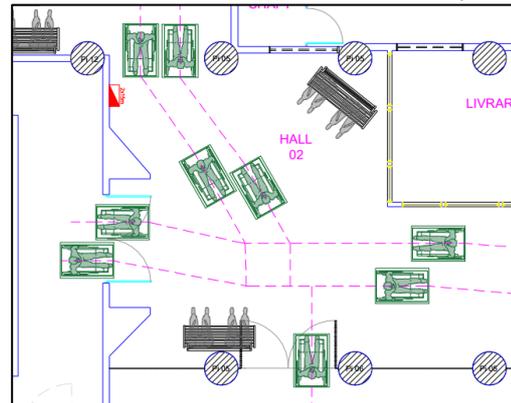
Figura 35: Análise do Hall 02 com modelos antropométricos

A Figura 35 mostra a análise do Hall 02 por meio de modelos antropométricos (etapa 04), evidenciando que o espaço não apresenta problemas para a circulação de cadeirantes.
