## DIAGNÓSTICO, AVALIAÇÃO E MONITORAMENTO DAS ÁREAS DE RISCO NA BACIA DO IGARAPÉ GRANDE - PORTO VELHO-RO

### EIXO TEMÁTICO: RISCOS, SOCIEDADE E FENÔMENOS DA NATUREZA

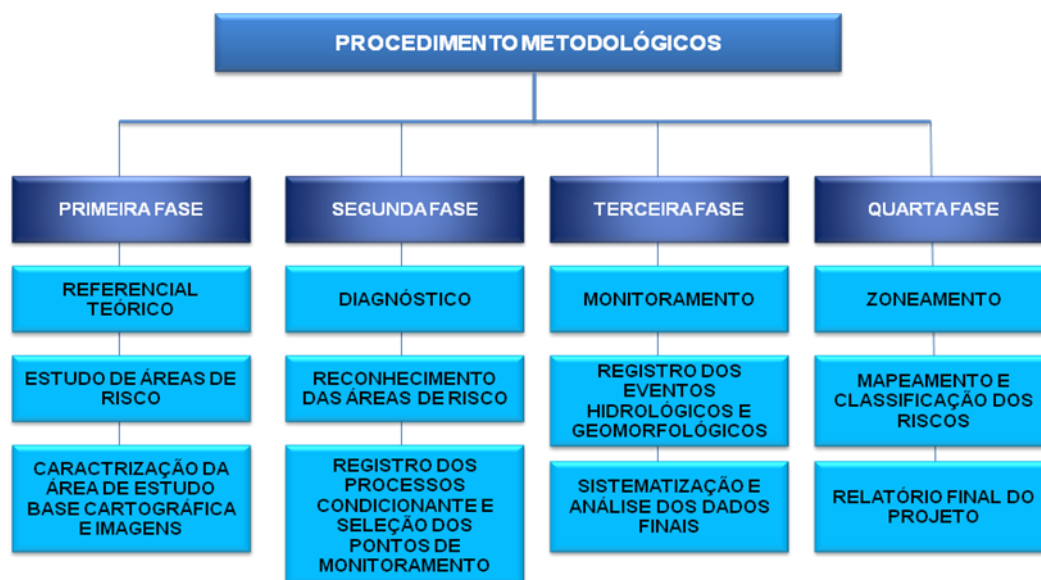
A delimitação da bacia foi realizada sobre a imagem GOOGLE EARTH STEREOSCÓPICA da cidade de Porto Velho-RO, ano 2010, com resolução de 0,50 cm, sobreposta a imagem SRTM, para visão em 3D. A base de dados da Hidrografia foi adensada sobre as imagens citadas e digitalizadas usando o software Global Mapper 11.0. Também se utilizou a carta urbana do município, com arruamentos e logradouros de cada setor, que serviram para localização em campo, sem usar o GPS. A pesquisa foi desenvolvida em várias fases conforme o fluxograma abaixo:

O Diagnóstico consistiu no caminhamento em campo, no entorno dos canais fluviais onde foram observados os processos geomorfológicos e seus processos condicionantes, naturais e ou antrópicos, para definição das áreas a serem monitoradas.
