OS RISCOS AMBIENTAIS OCACIONADOS PELA OCUPAÇÃO IRREGULAR NA COMUNIDADE VILA EMATER II, MACEIÓ – AL.

EIXO TEMÁTICO: RISCOS, SOCIEDADE E FENÔMENO DA NATUREZA

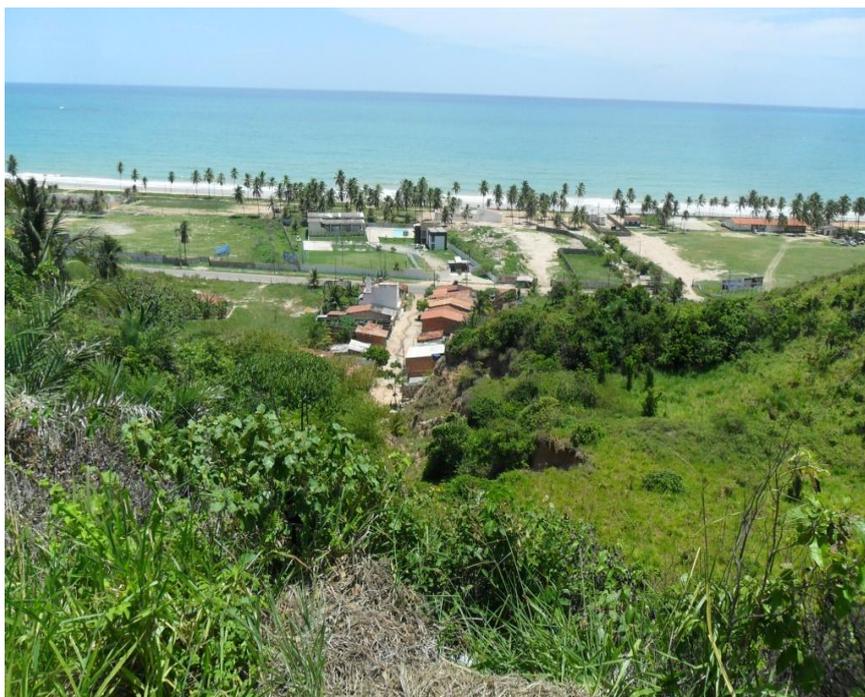
Fig. 01 Visão privilegiada das casas construídas no topo da encosta, mas apresentando elevados riscos de movimentos de massa.

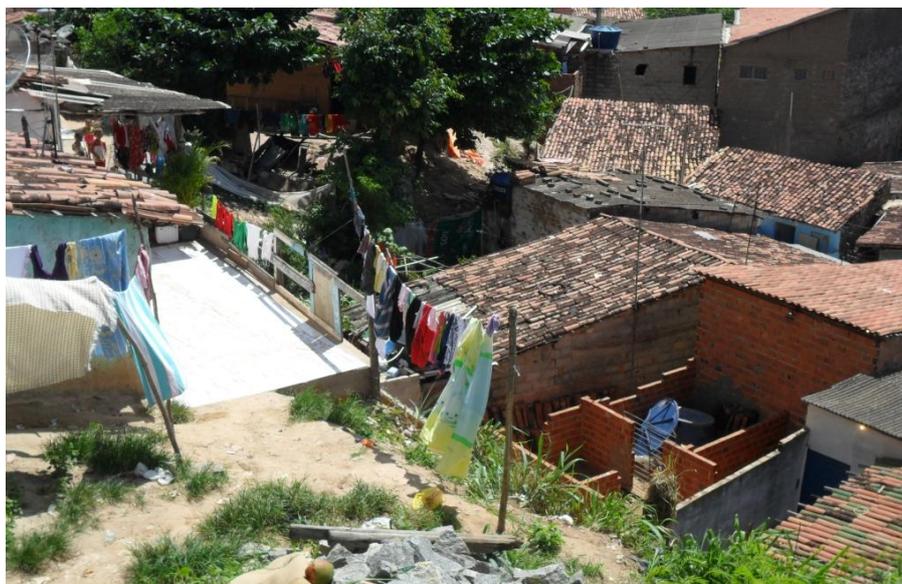
Fig. 02 Residências no sopé da encosta, vulneráveis a riscos de deslizamentos.

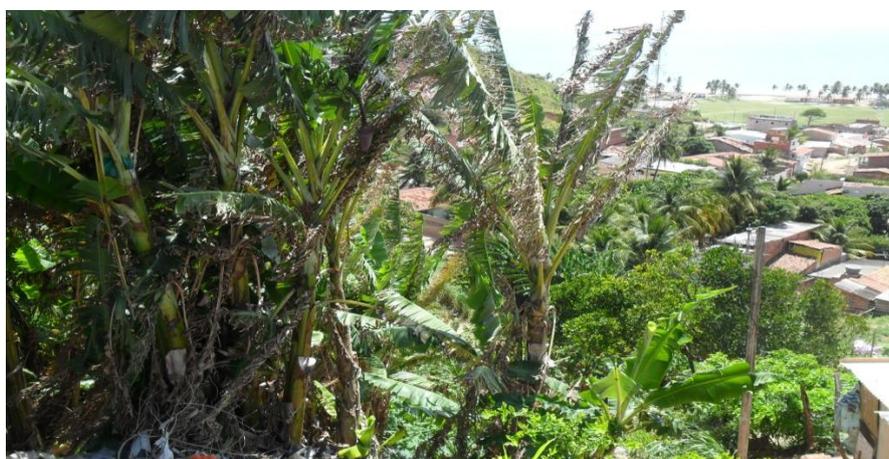
Fig. 03. Presença de bananeira, tipo de plantio inadequado em encostas, por acumular água e contribuir no desencadeamento de deslizamentos.
